Національний університет «Полтавська політехніка імені Юрія Кондратюка»
Навчально-науковий інститут архітектури, будівництва і землеустрою
Кафедра будівництва та цивільної інженерії

Пояснювальна записка
до дипломного проекту (роботи)
магістра

на тему: **Реконструкція навчального закладу з впровадженням енергоефективних заходів у м.Полтава**

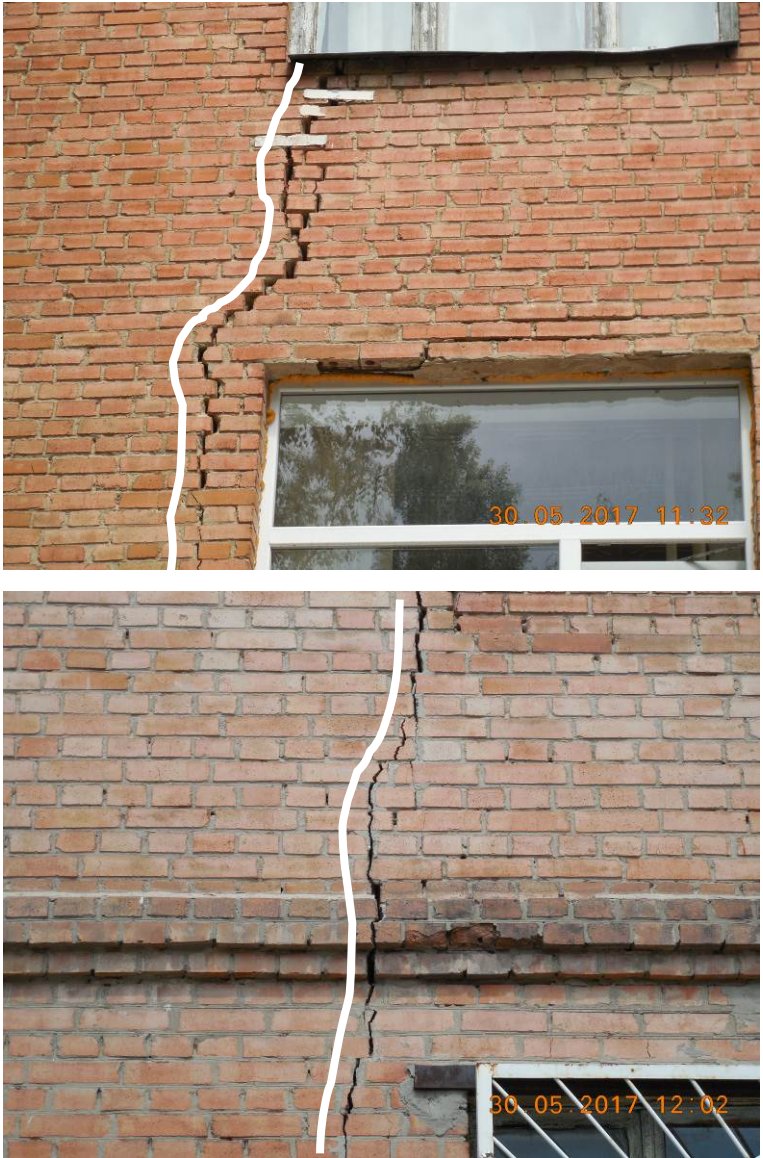
1	Всі несучі стіни у місці перетину із віссю В: 1/В, 2/В, 3/В, 4/В, 9/В, 11/В, 12/В	<p>Основними пошкодженнями цегляних несучих стін, що виникли в результаті нерівномірних осідань і просідань основ фундаментів, є наскрізні тріщини із шириною розкриття 10...50 мм, які проходять по всій висоті будівлі. Розвиток тріщин на момент проведення обстежень не зупиняється, про що свідчать маяки, наклеєні на стіни у місцях тріщин.</p>

Сумарна довжина тріщин із шириною розкриття 10...50 мм складає 63,2 м
---	---	---	---

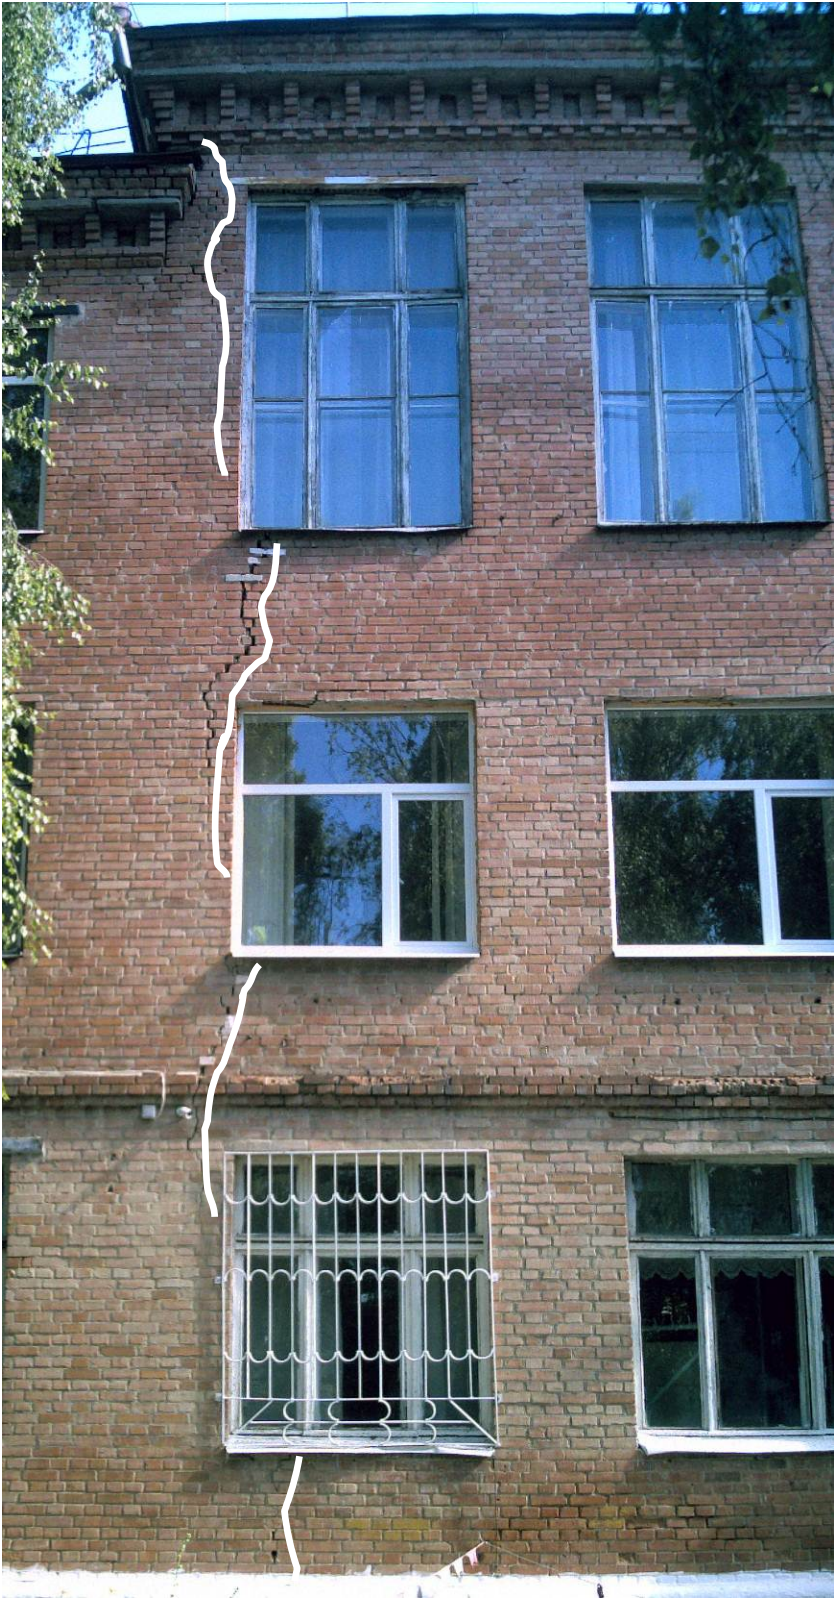
№ п.п.	Розміщення	Короткий опис, ескіз, фото дефекту (пошкодження)	Обсяг пошк.
1	Тріщина по всій висоті фасаду в осях 1/В

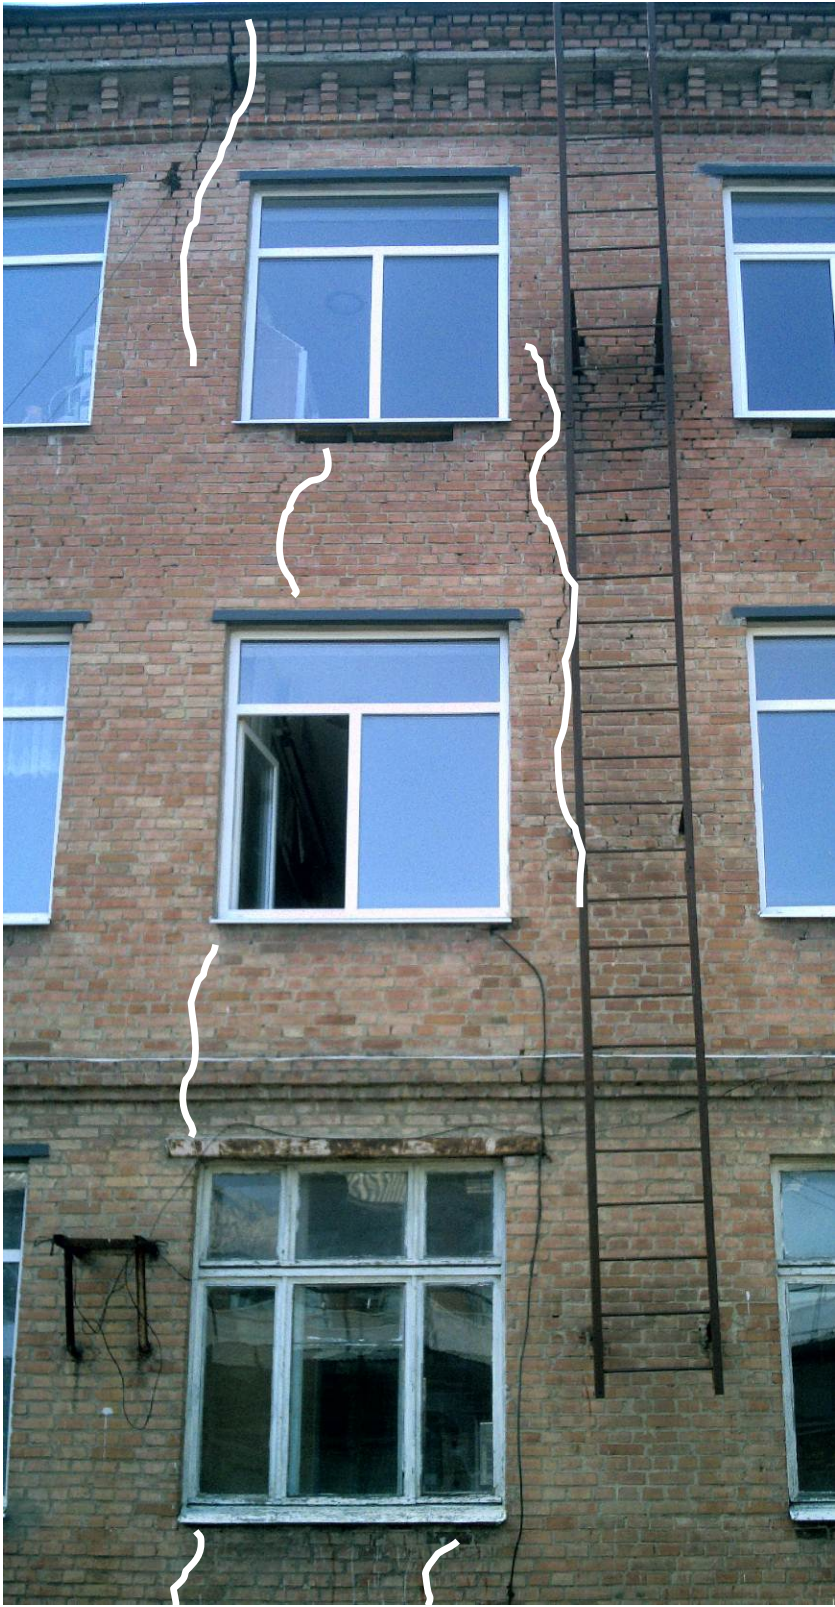
№ п.п.	Розміщення	Короткий опис, ескіз, фото дефекту (пошкодження)	Обсяг пошк.
1	Тріщина по всій висоті фасаду в осях 4/В

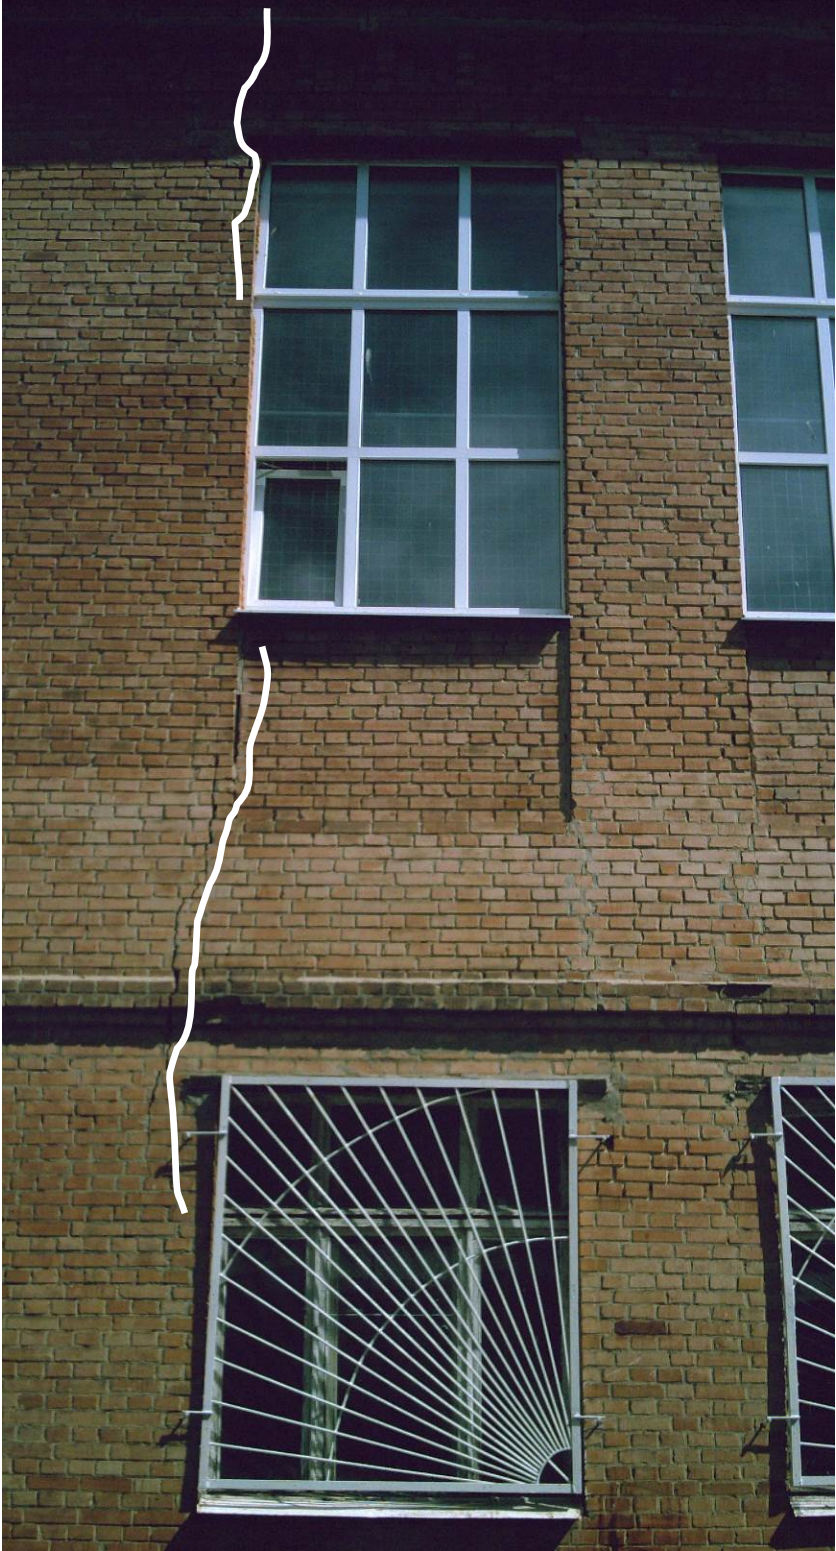
№ п.п.	Розміщення	Короткий опис, ескіз, фото дефекту (пошкодження)	Обсяг пошк.
1	Тріщина по всій висоті фасаду в осях 9/В

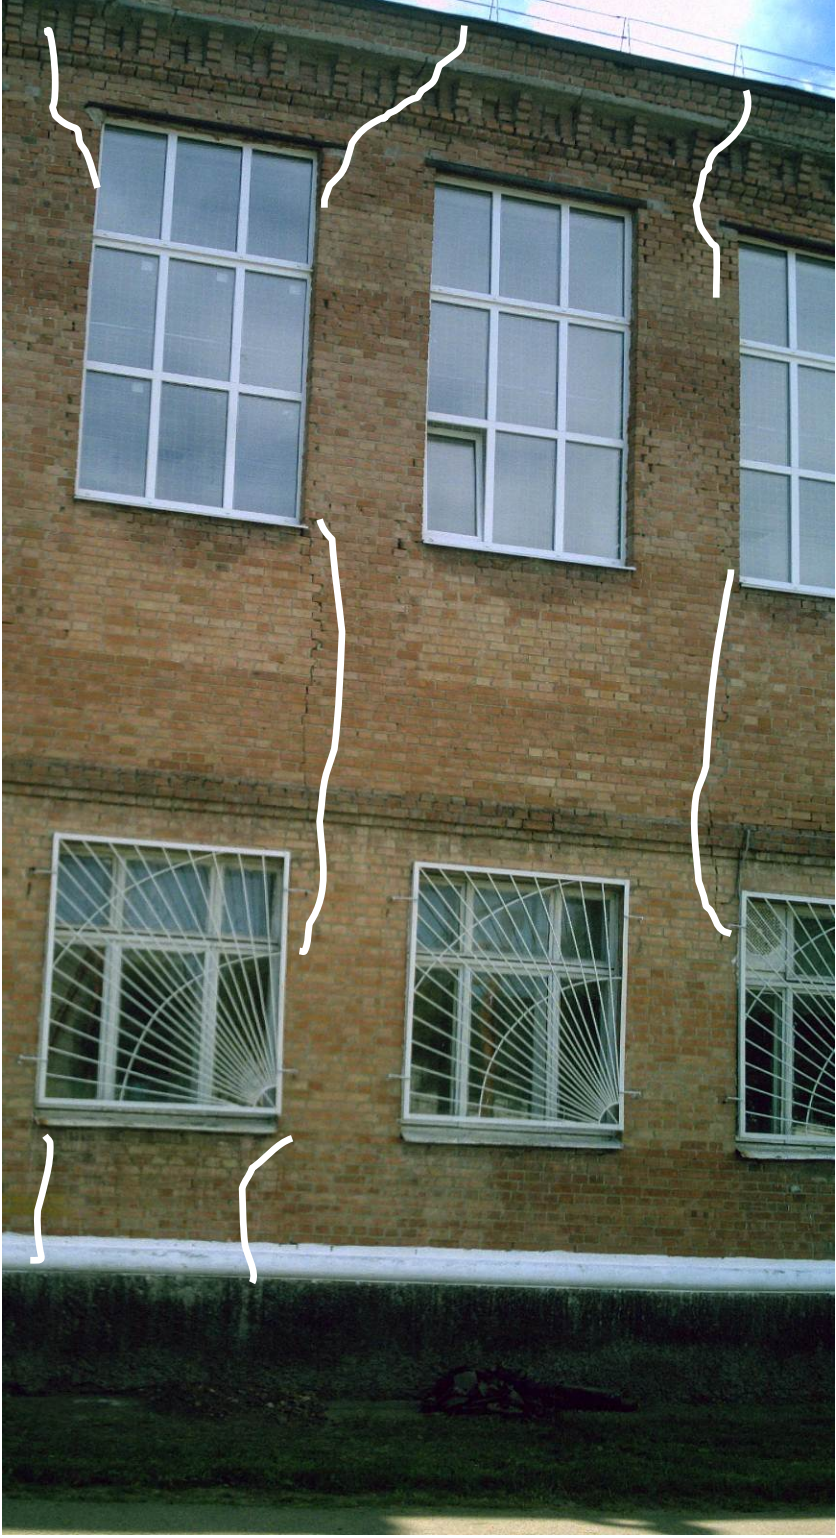
№ п.п.	Розміщення	Короткий опис, ескіз, фото дефекту (пошкодження)	Обсяг пошк.
1	Тріщина по всій висоті фасаду в осях 12/В

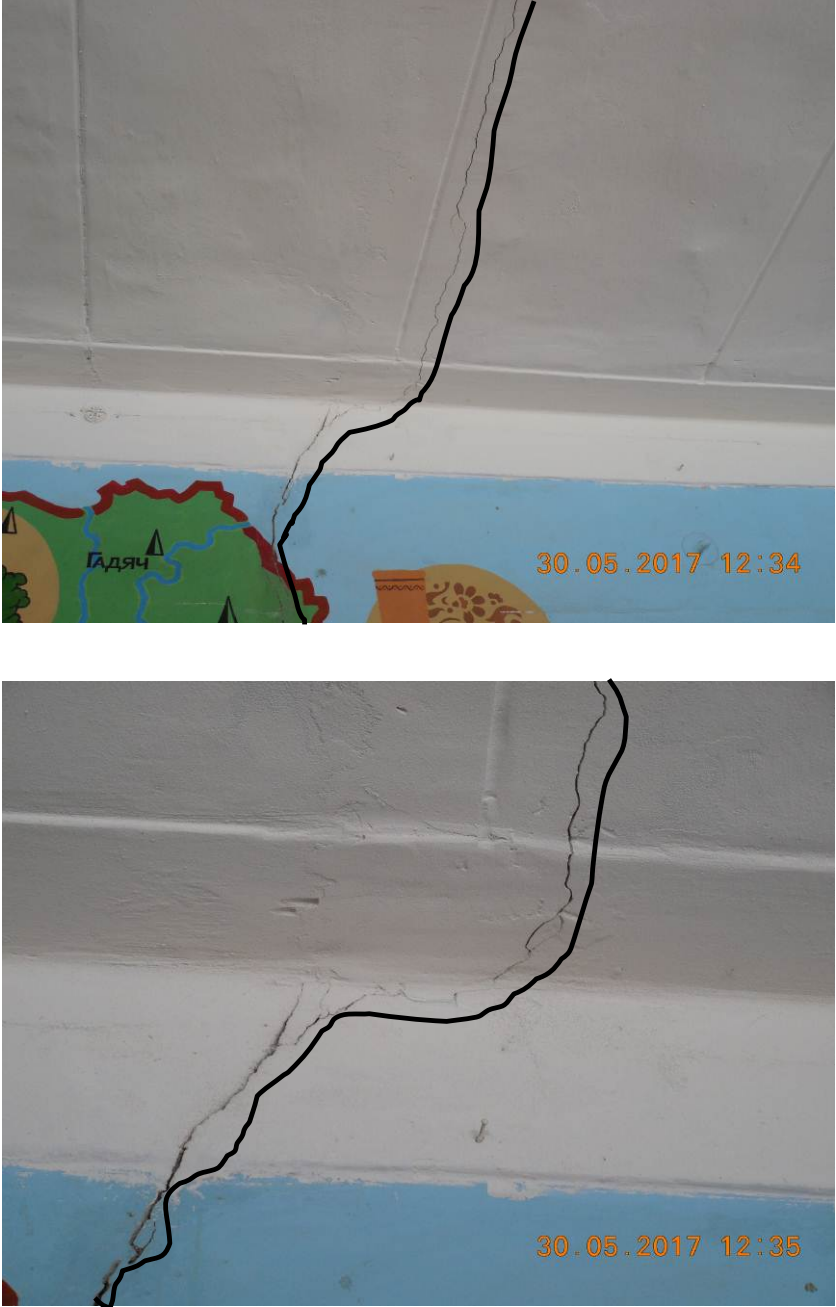
№ п.п.	Розміщення	Короткий опис, ескіз, фото дефекту (пошкодження)	Обсяг пошк.
1	Внутрішні стіни по осях 2/А-Д і 3/А-Д	<p>Розкриття тріщини на внутрішній стіні та між залізобетонними плитами перекриття.</p>

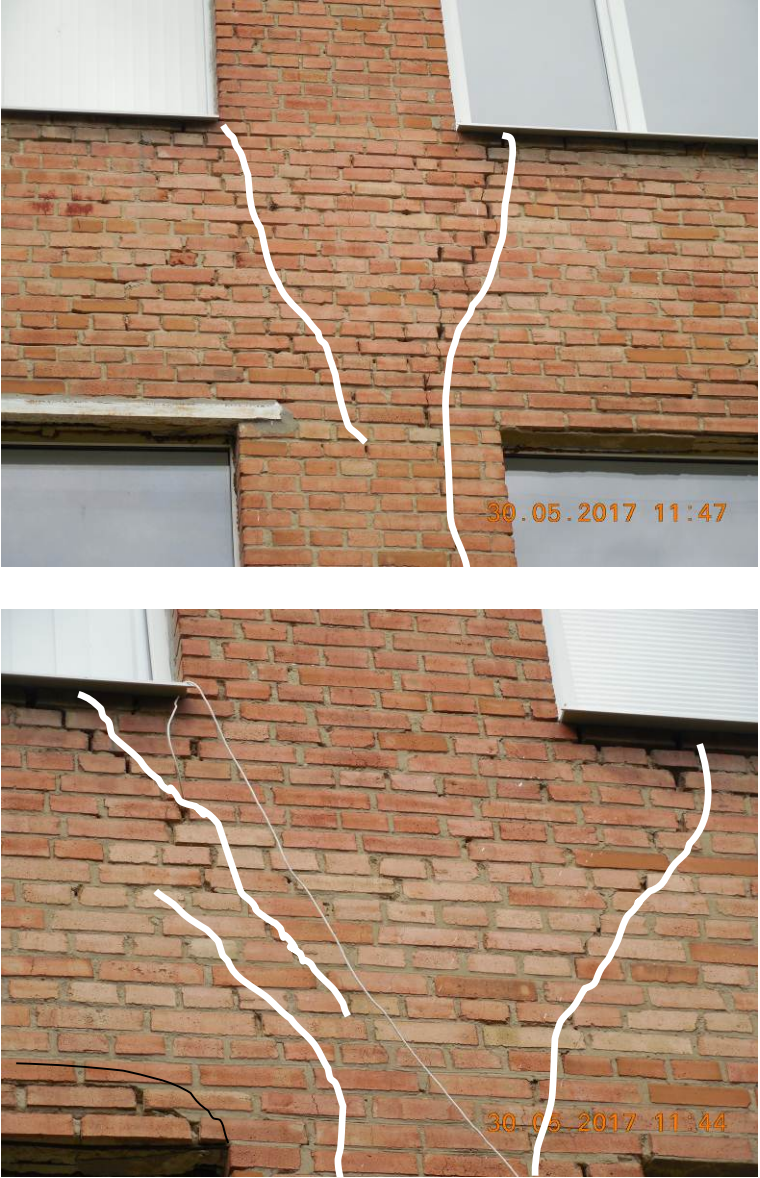
№ п.п.	Розміщення	Короткий опис, ескіз, фото дефекту (пошкодження)	Обсяг пошк.
2	По всіх цегляних триповерховій частині будівлі школи	<p>Тріщини цегляних стін із шириною розкриття до 10 мм, що виникли теж в результаті нерівномірних осідань і просідань основ фундаментів. Особливе згущене цих тріщин зафіксовано у простінках між віконними і дверними пройомами.</p>

Сумарна довжина тріщин із шириною розкриття до 10 мм близько 154 м

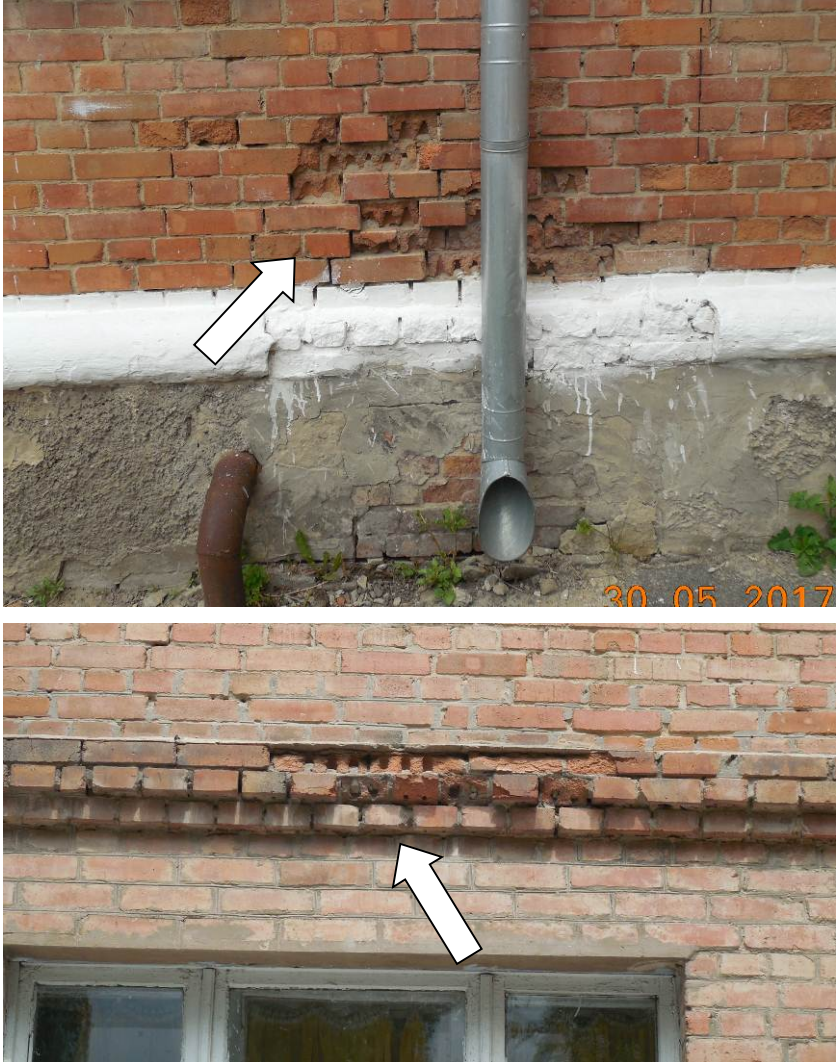
№ п.п.	Розміщення	Короткий опис, ескіз, фото дефекту (пошкодження)	Обсяг пошк.
3	У зонах розміщення сталевих водовідвідних труб; частково на поясному цегляному карнизу на відм. +3,300 м по периметру будівлі	<p>Морозобійне руйнування зовнішнього шару цегляної кладки, що виникло в результаті систематичного зволоження атмосферними опадами та багаторазового замерзання/відтавання кладки. Систематичне зволоження вказаних ділянок цегляних стін відбувається через ушкодження та порушення цілісності сталевих водовідвідних труб, сталевих відливів на вікнах, відсутності будь-якого шару гідроізоляції на поясних цегляних карнизах по периметру будівлі тощо.</p>

Сумарна площа пошкоджень зовнішнього шару цегляної кладки складає 18,2 м ²

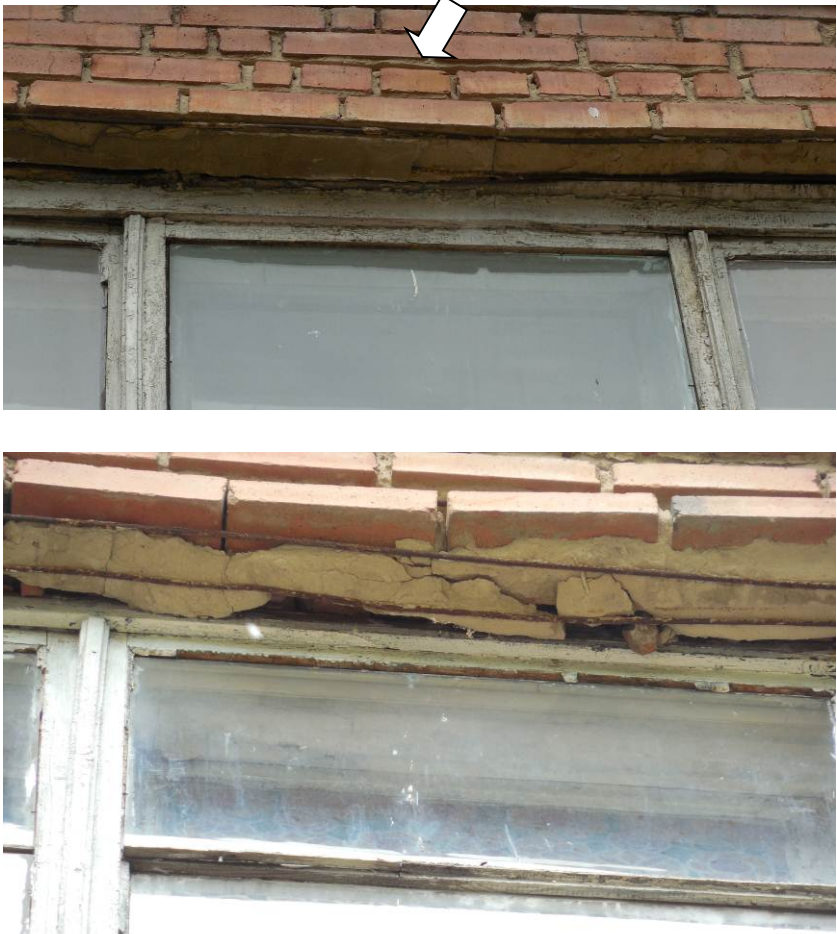
№ п.п.	Розміщення	Короткий опис, ескіз, фото дефекту (пошкодження)	Обсяг пошк.
5	Цегляна кладка над окремими віконними пройомами	<p>Розшарування цегляної кладки над віконними пройомами та оголення робочої арматури віконних перемичок. У результаті порушення захисного шару (через заміну віконних блоків, замокання атмосферними опадами тощо) робочої арматури віконних перемичок відбувається її оголення та відшарування від цегли, розташованої над віконним пройомом. Через це порушується сумісна робота вказаної конструкції віконної перемички та розшарування цегляної кладки над пройомами.</p>

Кількість пошкоджених віконних прорізів складає 84 шт.

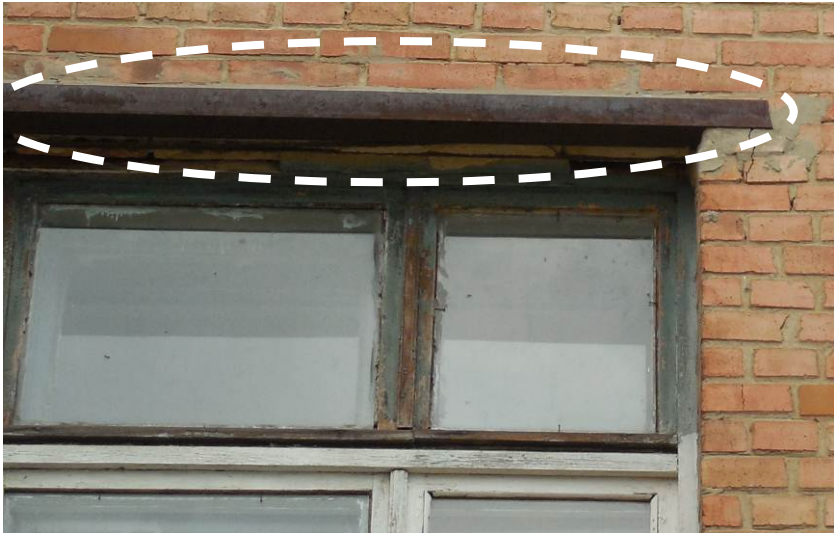
№ п.п.	Розміщення	Короткий опис, ескіз, фото дефекту (пошкодження)	Обсяг пошк.
6	Цегляна кладка над окремими віконними пройомами	<p>Поверхнева корозія кутиків підсилення перемичок над віконними пройомами, що поширюється через відсутність систематичних ремонтних робіт будівлі, а також періодичного замокання кутиків атмосферними опадами.</p>

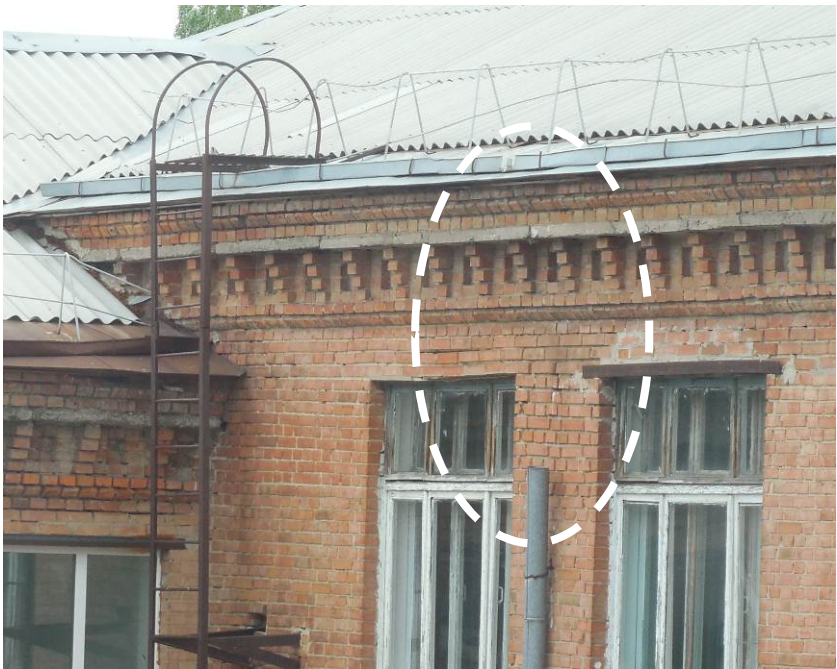
8	Водовідвідна труба в осях 8/Е	<p>Відсутня частина водовідвідної труби. Через це відбувається замокання атмосферними опадами зовнішньої поверхні стін.</p>

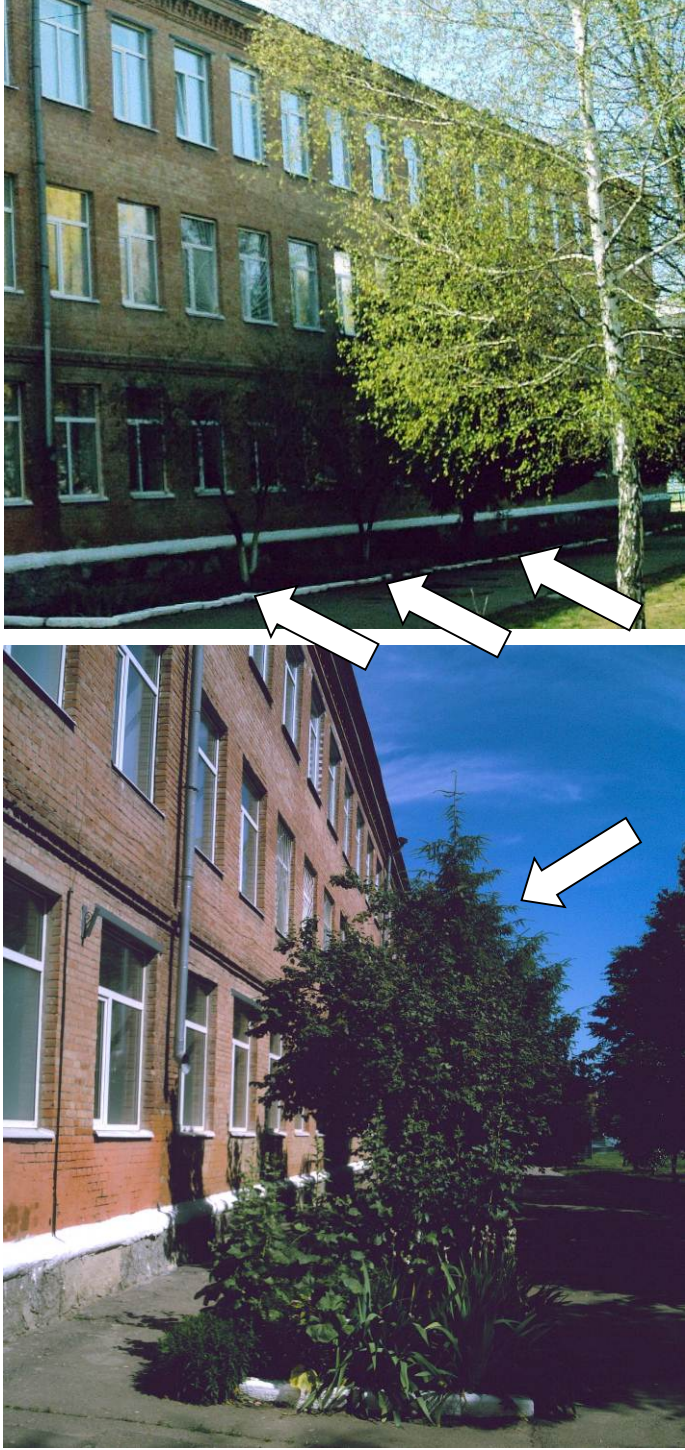
№ п.п.	Розміщення	Короткий опис, ескіз, фото дефекту (пошкодження)	Обсяг пошк.
14	По фасаду в осях И/1-12	<p>Наявність зелених насаджень (кущів, дерев тощо) навколо фасадів будівлі школи (на відстані менше 3...5 метрів).</p>

Довжина зелених насаджень вздовж фасаду – 51,7 м

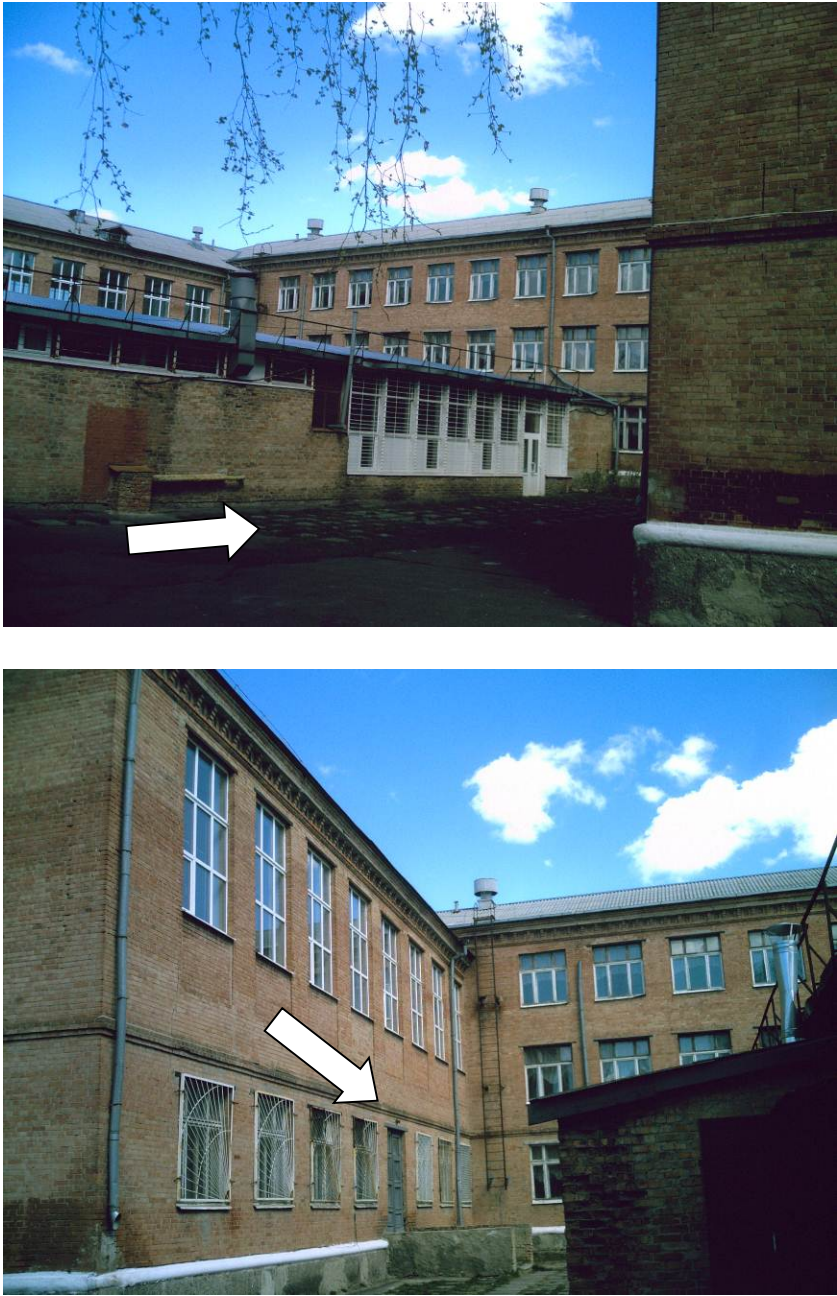
№ п.п.	Розмі- щення	Короткий опис, ескіз, фото дефекту (пошкодження)	Обсяг пошк.
	<p>Внутрішні дворики в осях А-Е/4-6 і Б-Е/8-9</p>	<p>Наявність безстічних майданчиків.</p>

<p>Площа безстічних майданчиків – 628 м²</p>

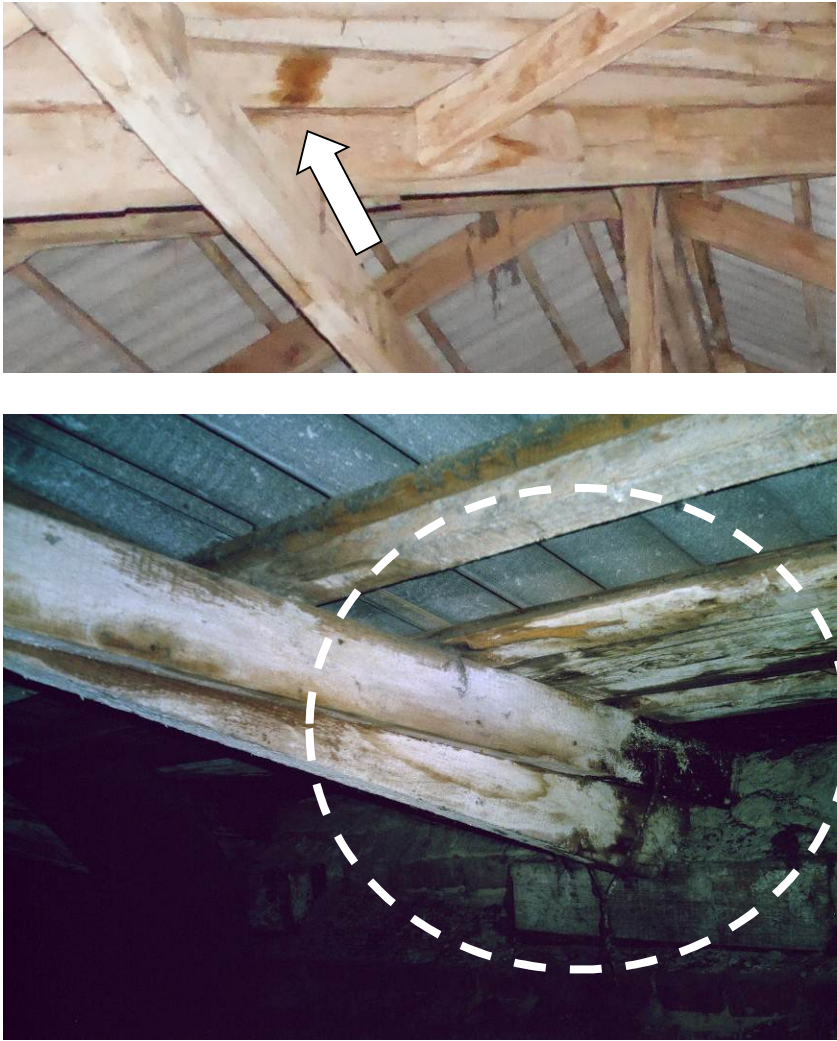
15	По всьому периметру покрівлі; у ендовах покрівлі	<p>Сліди замокання дерев'яних конструкцій горища (у ендовах та карнизних вузлах), зміна природного забарвлення деревини, пошкодження біошкідниками. Вказане замокання відбувається через нещільність прилягання сталевих листів водозбірних ринв покрівлі або відбувалося раніше до ремонту/заміни азбестоцементних листів.</p>

67% всіх дерев'яних конструкцій горища
----	---	--	--

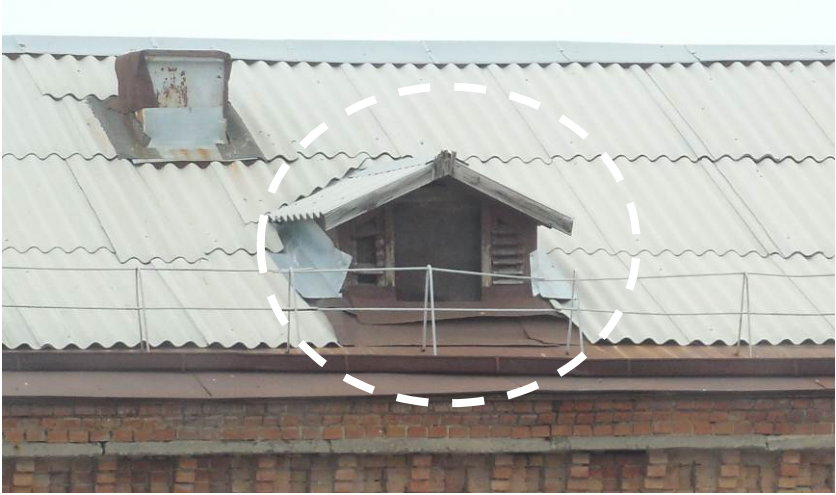
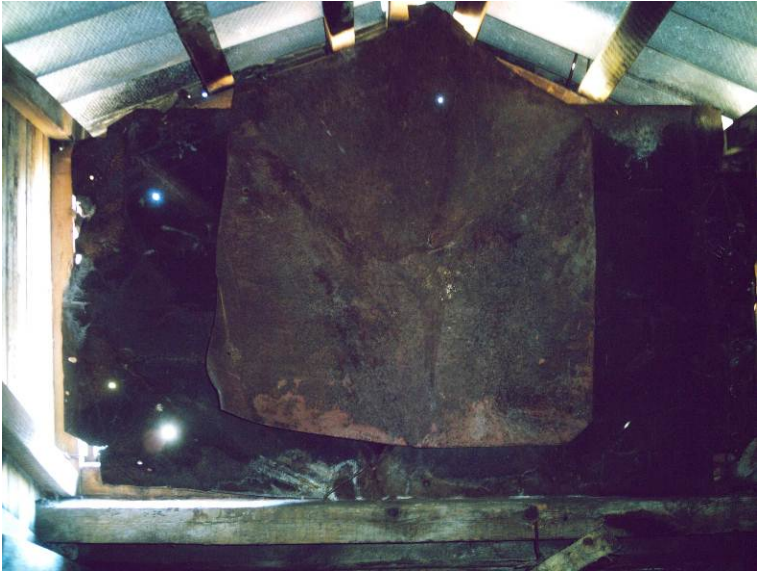
№ п.п.	Розміщення	Короткий опис, ескіз, фото дефекту (пошкодження)	Обсяг пошк.
18	Слухові вікна горіща в осях 3-4/Д-Є і 9-11/Д-Є	<p>Відсутність вентиляційних решіток на слухових вікнах. На момент обстеження слухові вікна закриті сталевими листами.</p>

Кількість слухових вікон – 2 шт.

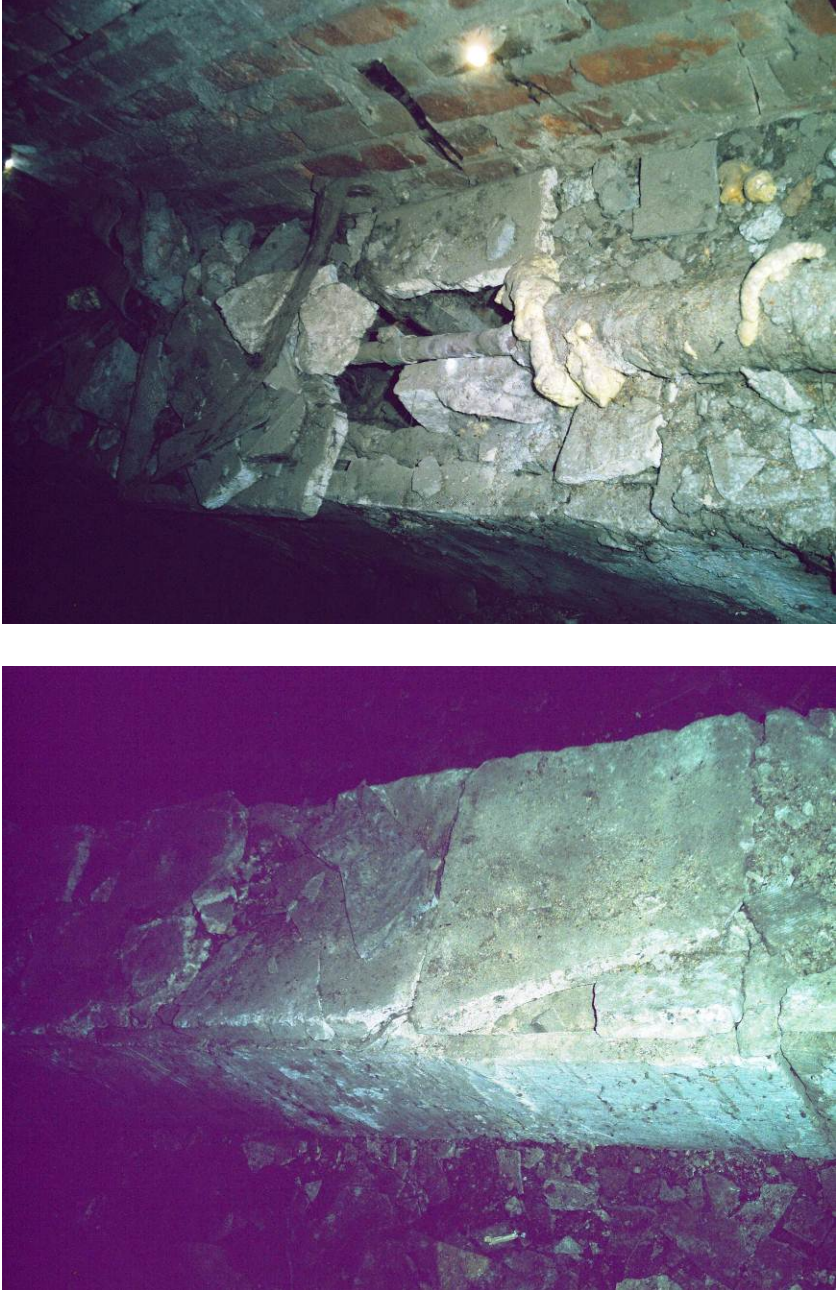
№ п.п.	Розміщення	Короткий опис, ескіз, фото дефекту (пошкодження)	Обсяг пошк.
19	Частково по всьому горищу	<p>Руйнування вентиляційних каналів на горищі. Вказане руйнування відбулося за недбалої експлуатації горища та під час проведення ремонтних робіт покрівлі (заміни азбестоцементних листів).</p>

88% всіх вентиляційних каналів

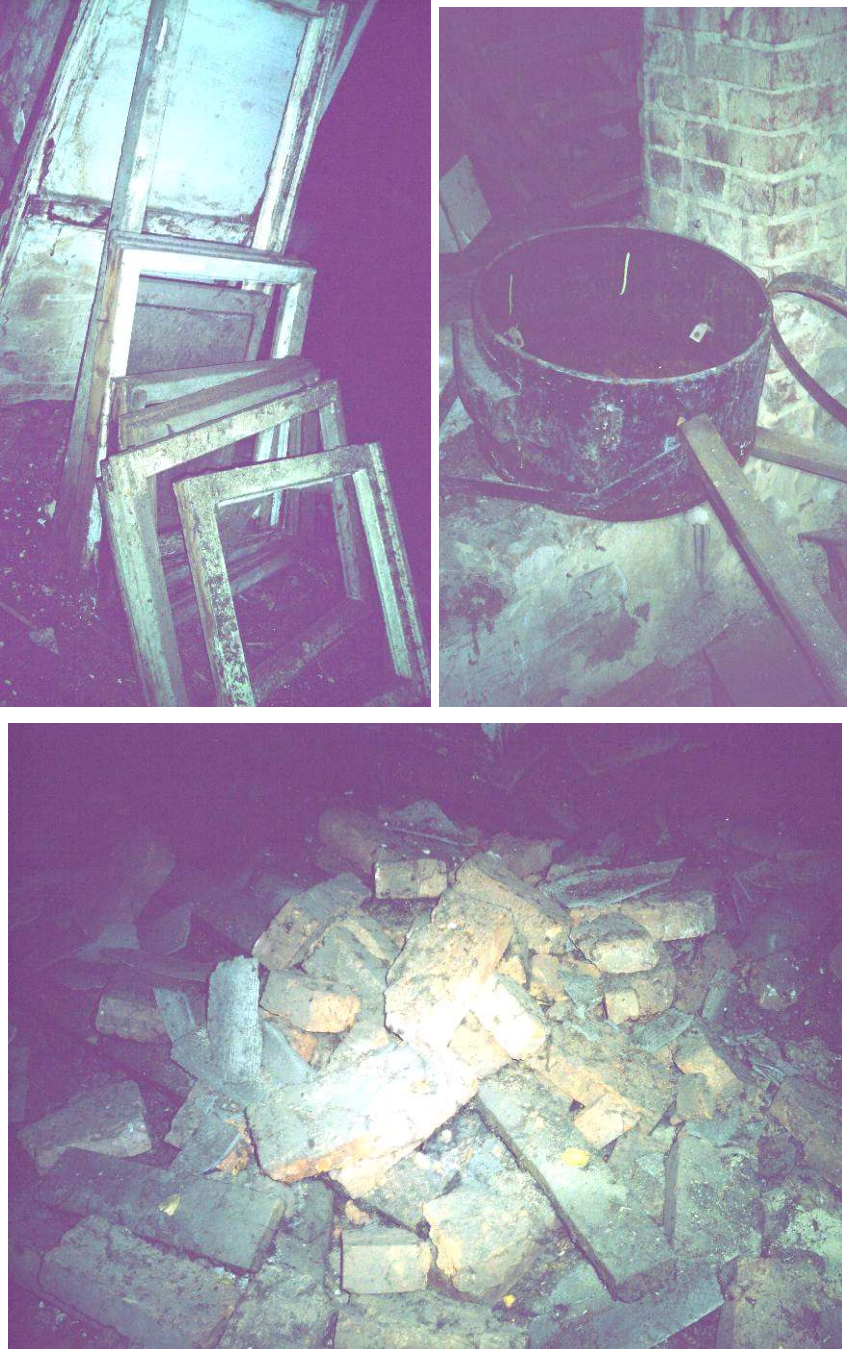
№ п.п.	Розміщення	Короткий опис, ескіз, фото дефекту (пошкодження)	Обсяг пошк.
20	Горище будівлі	<p>Наявність будівельного сміття на горище, що накопичувалось під час експлуатації та проведення ремонтних робіт покрівлі (заміни азбестоцементних листів).</p>

Орієнтовний об'єм сміття – 3 м ³

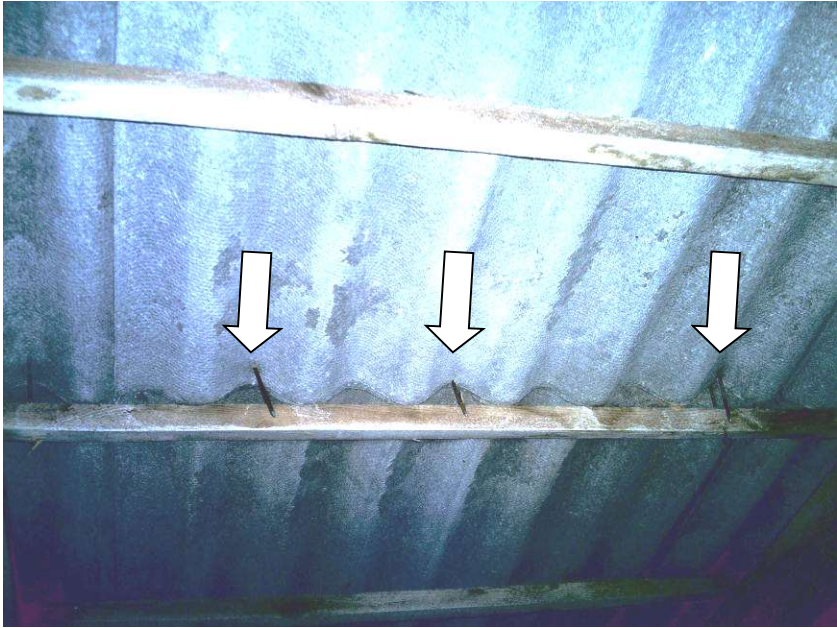
№ п.п.	Розміщення	Короткий опис, ескіз, фото дефекту (пошкодження)	Обсяг пошк.
21	Покрівля будівлі	<p>Відсутність кріплень азбестоцементних листів до обрешітки – цвяхи кріплення забиті повз елементів дерев'яної обрешітки.</p>

10% кріплень азбестоцементних листів

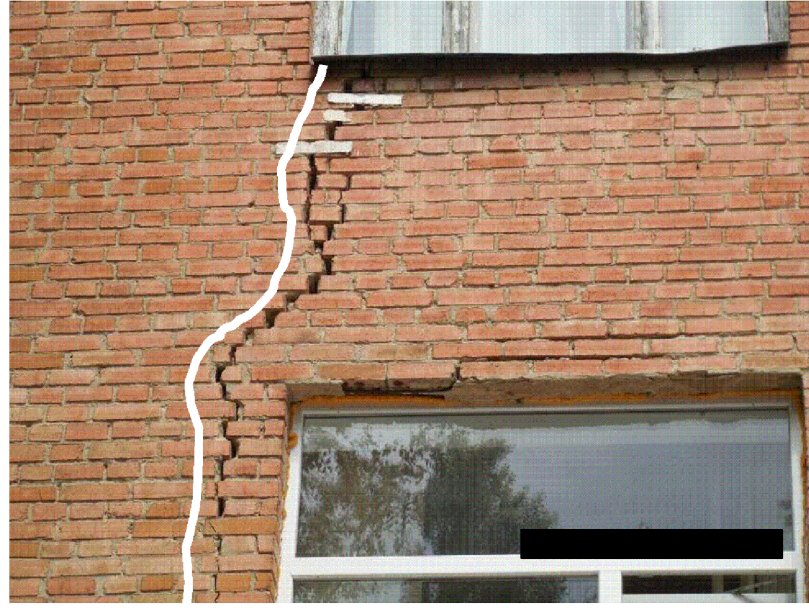
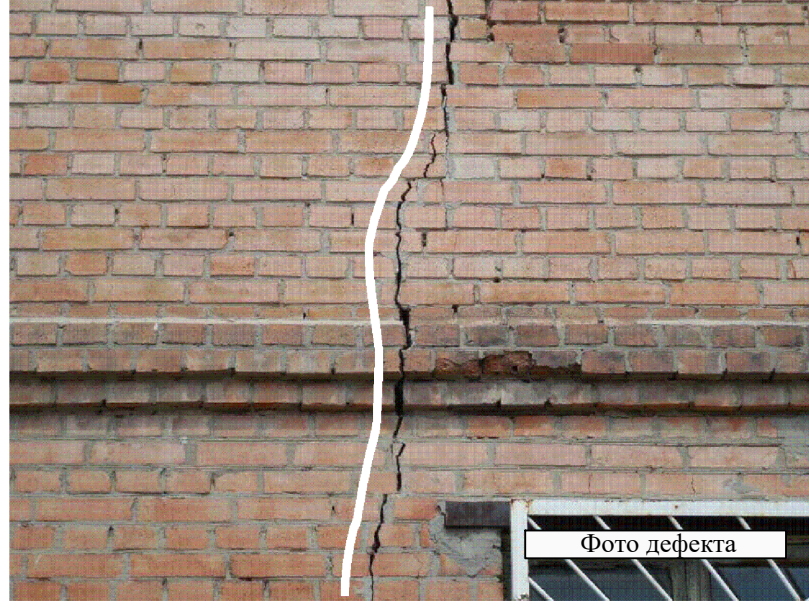
1	Всі несучі стіни у місці перетину із віссю В: 1/В, 2/В, 3/В, 4/В, 9/В, 11/В, 12/В	Основними пошкодженнями цегляних несучих стін, що виникли в результаті нерівномірних осідань і просідань основ фундаментів, є наскрізні тріщини із шириною розкриття 10...50 мм , які проходять по всій висоті будівлі. Розвиток тріщин на момент проведення обстежень не зупиняється, про що свідчать маяки, наклеєні на стіни у місцях тріщин.

Фото дефекта	Сумарна довжина тріщин із шириною розкриття 10...50 мм складає 63,2 м
---	---	--	---

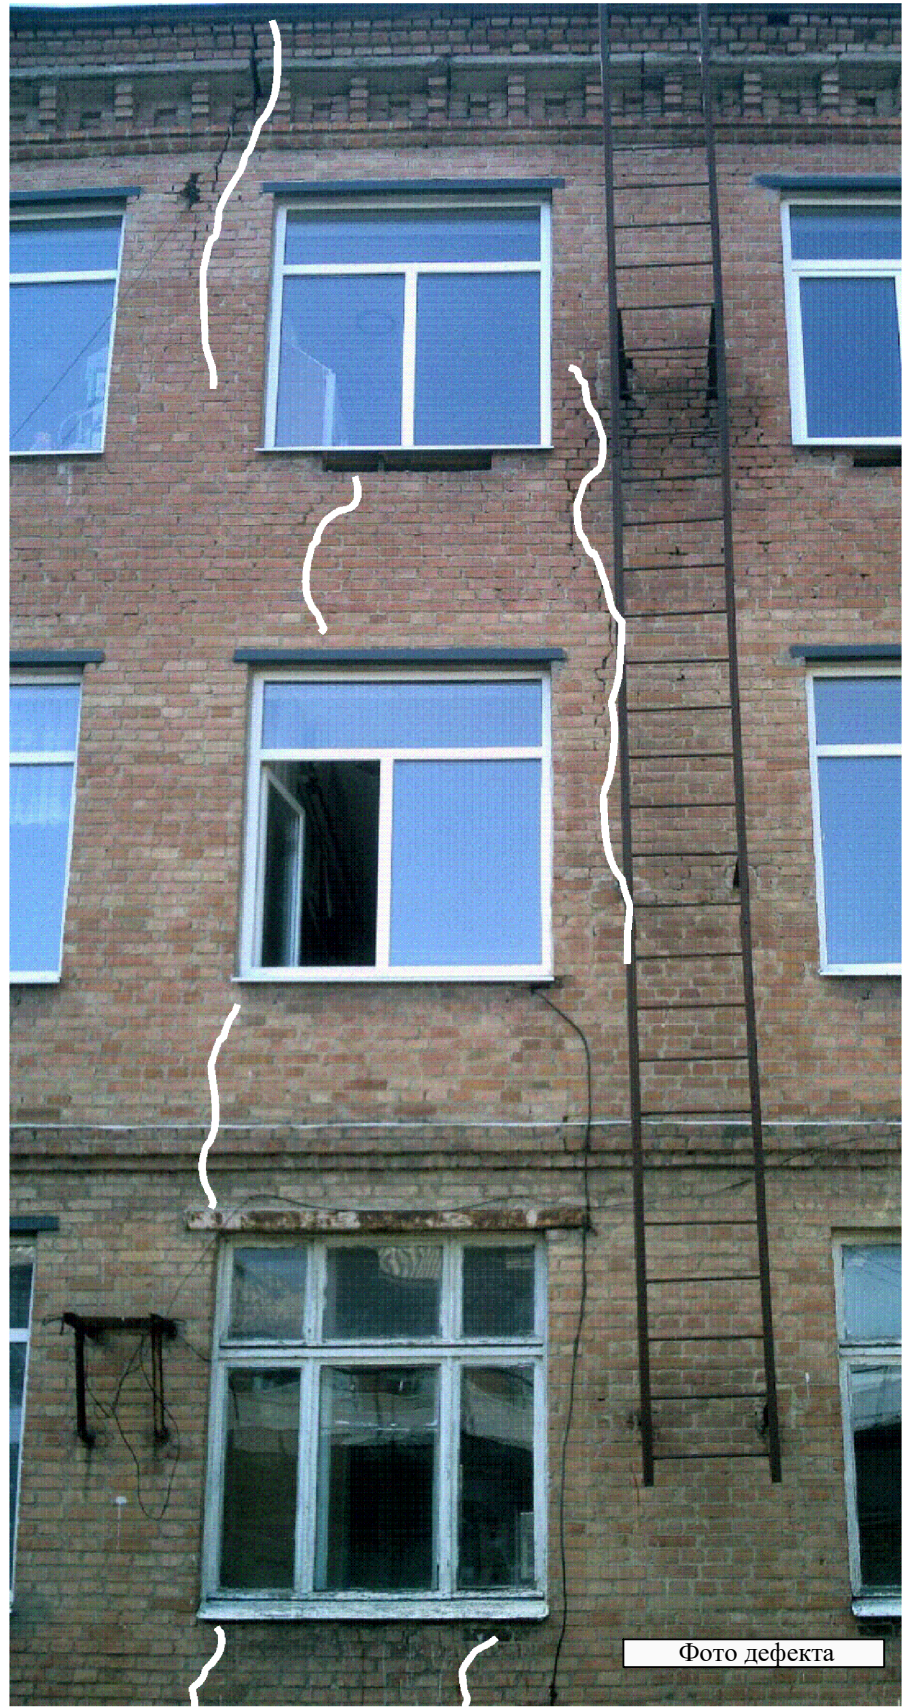
1	Тріщина по всій висоті фасаду в осях 4/В

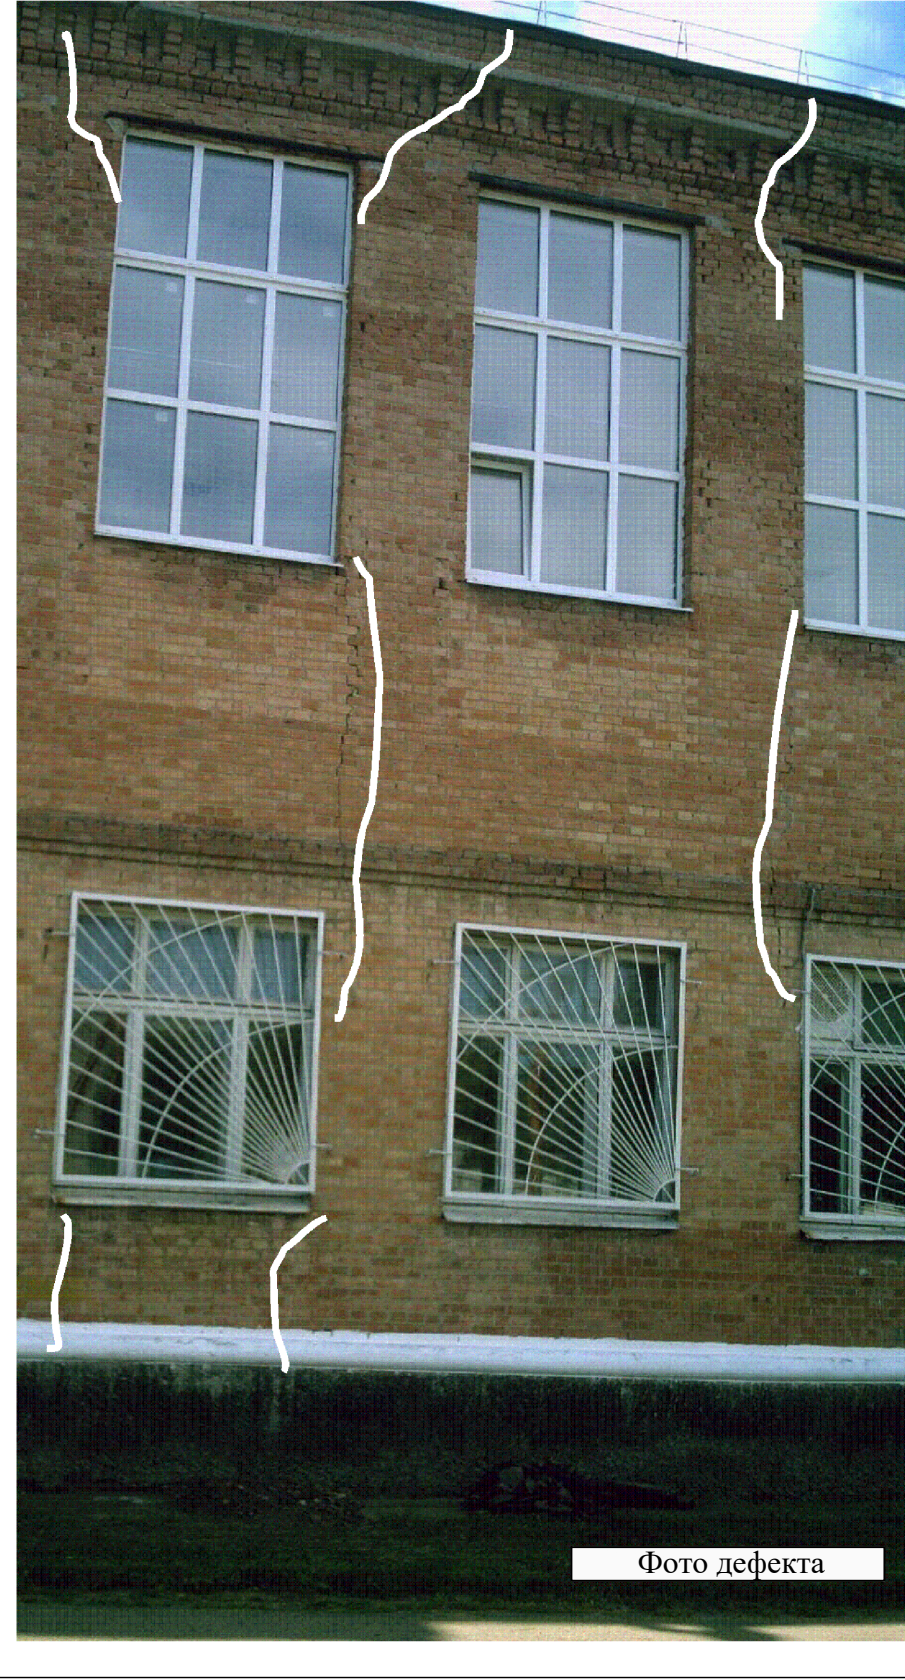
1	Тріщина по всій висоті фасаду в осях 12/В
