Національний університет «Полтавська політехніка імені Юрія Кондратюка»
Навчально-науковий інститут архітектури, будівництва і землеустрою
Кафедра будівництва та цивільної інженерії

Пояснювальна записка
до дипломного проекту (роботи)
магістра

на тему: **Реконструкція навчального закладу з впровадженням енергоефективних заходів у м.Полтава**

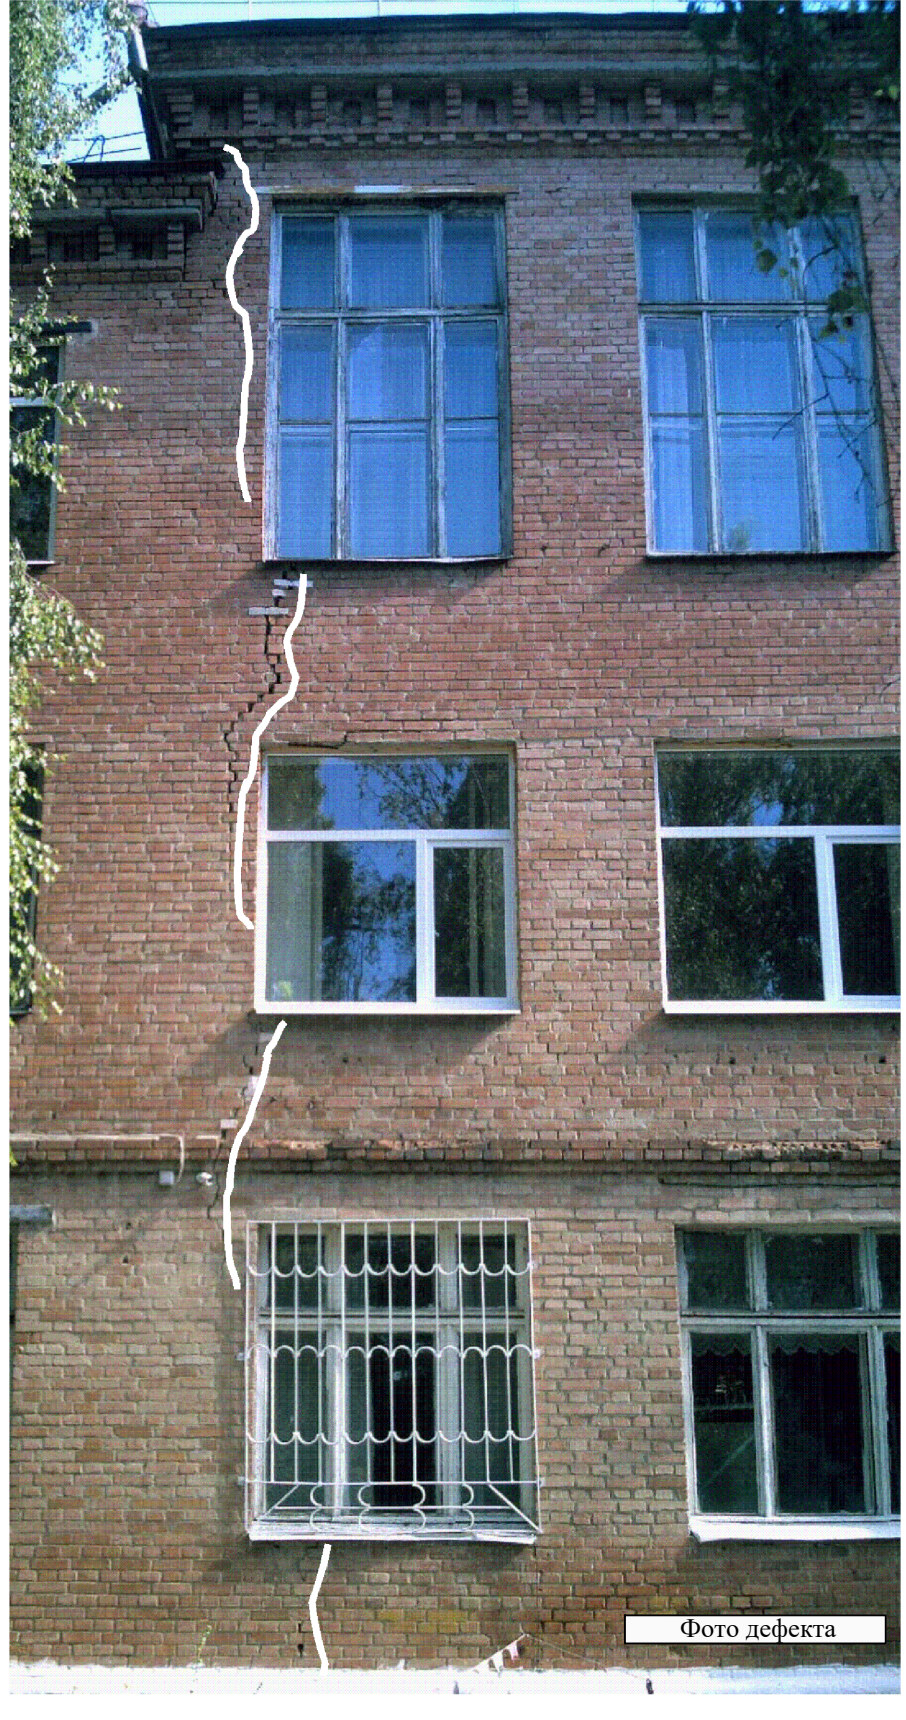
1	Тріщина по всій висоті фасаду в осях 1/В

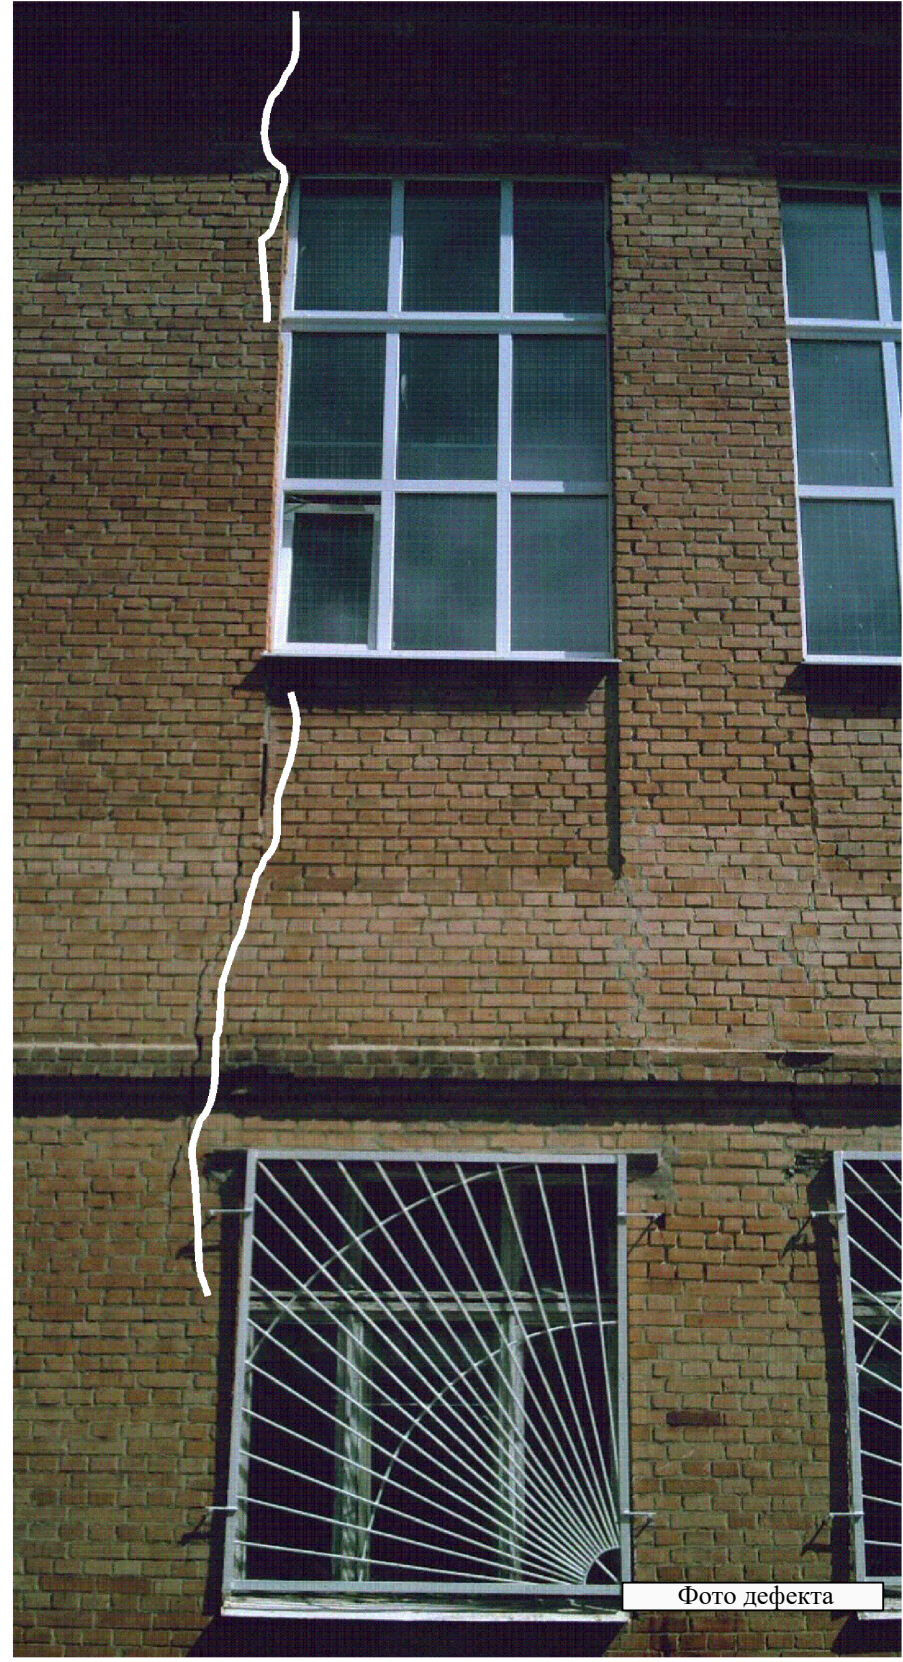
1	Тріщина по всій висоті фасаду в осях 9/В

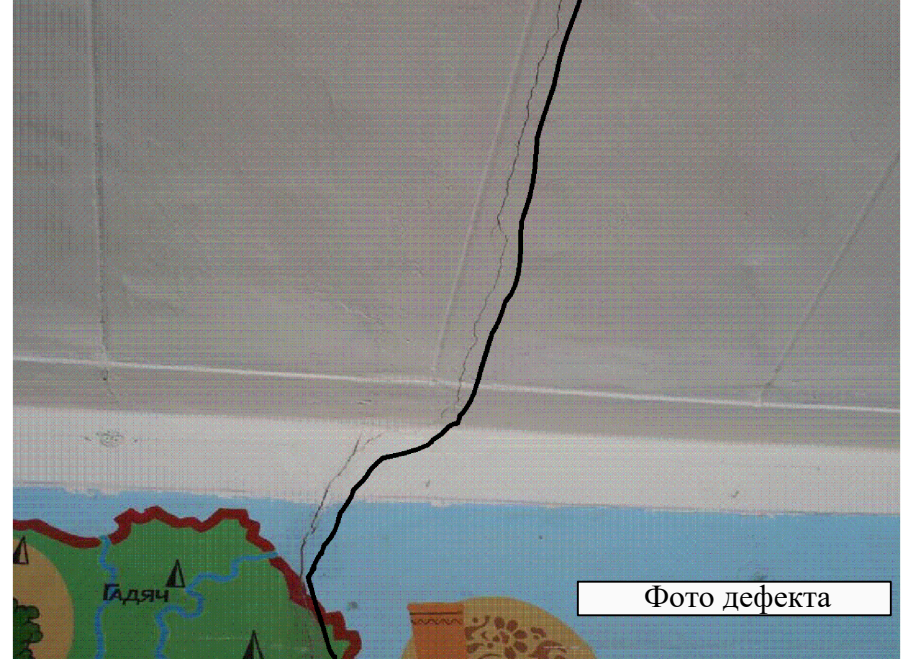
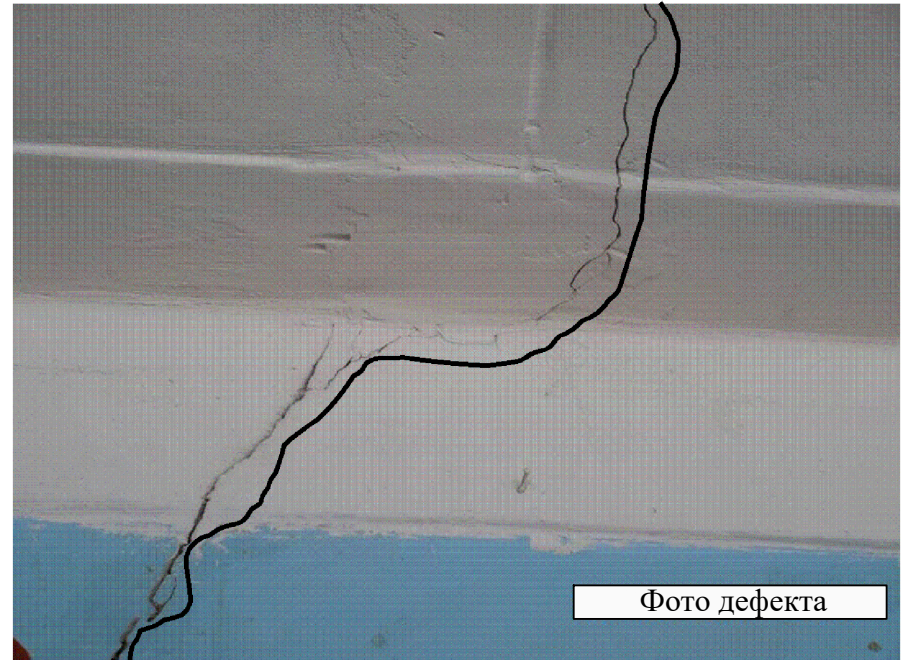
1	Розкриття тріщини на внутрішній стіні та між залізобетонними плитами перекриття. У зонах розміщення сталевих водовідвідних труб.

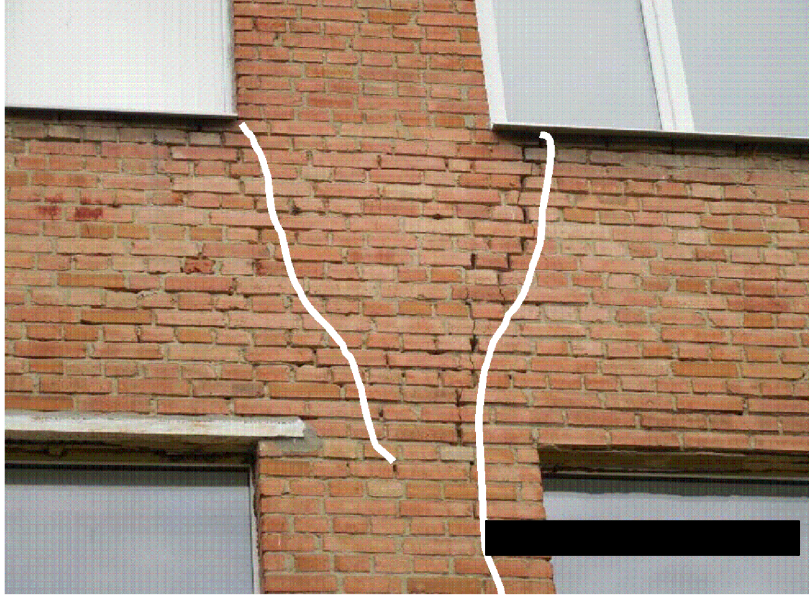
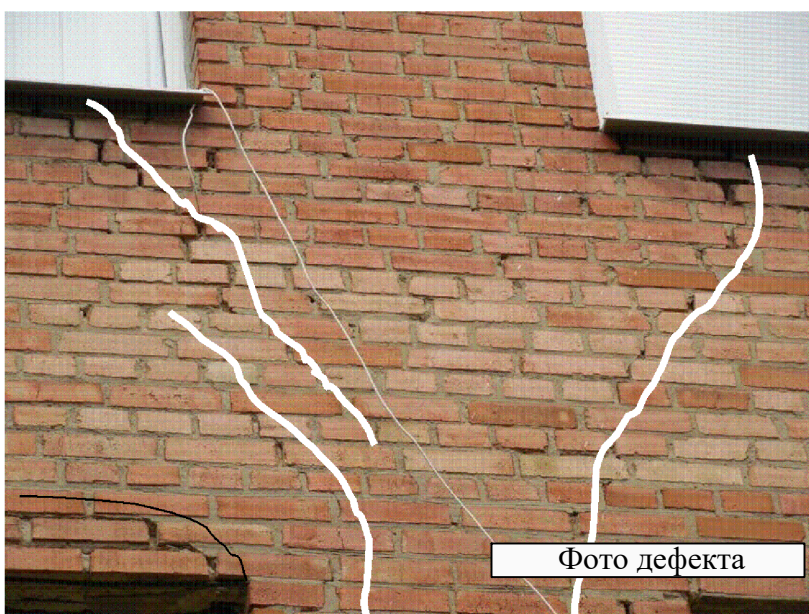
2	Тріщини цегляних стін із шириною розкриття до 10 мм, що виникли теж в результаті нерівномірних осідань і просідань основ фундаментів. Особливе згущення цих тріщин зафіксовано у простінках між віконними і дверними проїмами. По всіх цегляних стінах триповерхової частини будівлі школи

Фото дефекта	Сумарна довжина тріщин із шириною розкриття до 10 мм близько 154 м
---	---	---	--
