ОЦІНКА ТЕХНІЧНОГО СТАНУ ЗОВНІШНІХ СТІН БУДІВЕЛЬ НА
ПРИКЛАДІ БУДИНКУ «ЗЕМСЬКОГО БАНКУ» В МІСТІ ПОЛТАВА

Філоненко О.І., Магас Н.М., Токарь Б.С.

Історія будівлі: Головний корпус Коледжу розташований за адресою: Першотравневий проспект, 10. Будівля споруджена 1901 року як Полтавський земський банк; на сьогодні є окрасою не лише навчального закладу, а і міста Полтави – включена до Зводу пам'ятників історії і культури України як пам'ятка архітектури. У різні роки тут розміщувалися: Полтавський земський банк, профспілка торгово-промислових службовців, пошта, телеграф, центральна наукова бібліотека, Полтавська обласна контора.

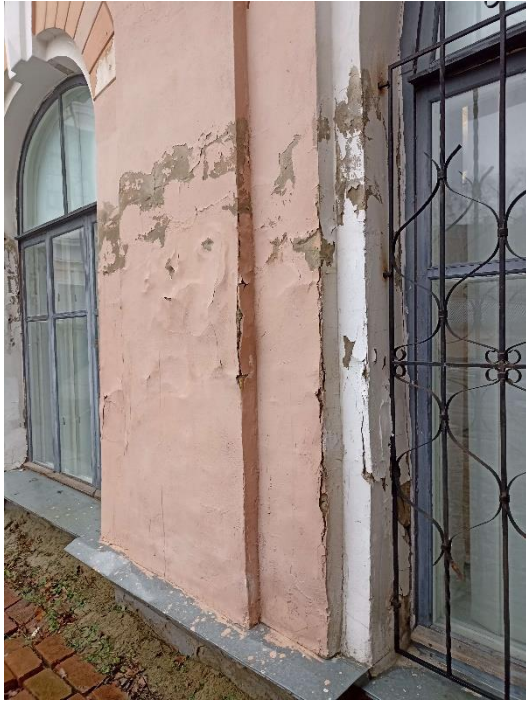
Склад конструкцій стін: Фасади мають складну рел'єфну форму. На головному фасаді розміщені колони та малі архітектурні форми. Конструкції стін та малі архітектурні форми зазнали ушкоджень: відшарування фарби та штукатурки. На колонах та барельєфах спостерігаються чисельні тріщини (рис.1). Внаслідок порушення цілісності покрівлі в прикарнизній ділянці та руйнування системи зовнішнього водовідведення, спостерігається частковий обвал карнизів. В цокольній зоні внаслідок замокання основними дефектами є руйнування цегли. Будівля має цегляні фундаменти мілкого закладання, які внаслідок відсутності гідроізоляційних шарів зазнають постійного зволоження з ґрунту. Це супроводжується відшаруванням штукатурки в прифундаментній зоні зовнішніх стін та утворення грибка (рис. 1).

Рисунок а) відшарування штукатурки в прифундаментній зоні зовнішніх стін та утворення грибка; б) тріщини на колонах та барильєфах. 1. Дефекти конструкцій стін: а) відшарування штукатурки в прифундаментній зоні зовнішніх стін та утворення грибка; б) тріщини на колонах та барильєфах.

Рекомендації: Для ліквідації тріщин в оздобленні необхідно проаналізувати з якого матеріалу складаються декорації та підібрати такий реставраційний матеріал що буде найбільш схожий з існуючим. Перед нанесенням нового шару, необхідно підготувати поверхню. Зчистити існуючі шари фарби, нанести шар гідроізоляційного матеріалу який заповнить існуючі тріщини. Після твердіння та надання первинної форми наноситься нову фарбу. Для ремонту карнизів рекомендовано збільшення довжини водовідводу до рівня вимощення, встановлення «водовідвідних колін». Необхідно відновити захисний шар цокольної зони з улаштуванням вимощення шириною не менше 1,5 м. Для уникнення замокання фундаменту – відновити гідроізоляційний шар.

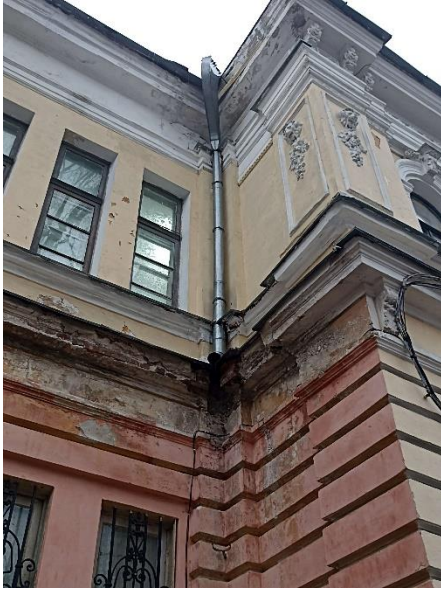
Зовнішні стіни мають велике нашарування штукатурки та фарби, яка впливає безпосередньо на теплотехнічні характеристики огорожувальних конструкцій так і на естетичний вид фасадів та стану цих конструкцій. Через те, що на будівлі влаштоване неправильне водовідведення з покрівлі, а саме, водовідвідну труби на деяких фасадах закінчуються на рівні 2-го поверху стіни піддаються замоканню (рис. 2). В свою чергу під час замокання стіна починає руйнуватися саме з етапу відшарування оздоблювального шару (в даному випадку – фарби та штукатурки) (рис. 2), можлива поява біологічного ураження конструкції в вигляді плісняви. Неправильно влаштований монтаж труб водовідведення. За для економії та простоти монтажу, труби змонтовані в самих огорожувальних конструкціях будівлі (рис. 2).

Рисунок 2. Неправильна організація водовідведення: а) водовідвідна труба закінчується на рівні 2-го поверху; б) Монтаж труб в конструкціях стіни; в) замокша стіна біля водовідвідних труб.
