СТАЛЕЗАЛІЗОБЕТОННІ КОНСТРУКЦІЇ ПРИ РЕМОНТІ ВІДКРИТИХ СПОРТИВНИХ СПОРУД

Анотація. У роботі розглянуто характерні пошкодження залізобетонних конструкцій зі сталезалізобетонними вузлами відкритих спортивних споруд з урахуванням умов експлуатації та розроблено рекомендації щодо ремонту несучих конструкцій відкритої спортивної споруди.

COMPOSITE STEEL AND CONCRETE STRUCTURES DURING REPAIR OF OPEN SPORTS FACILITIES

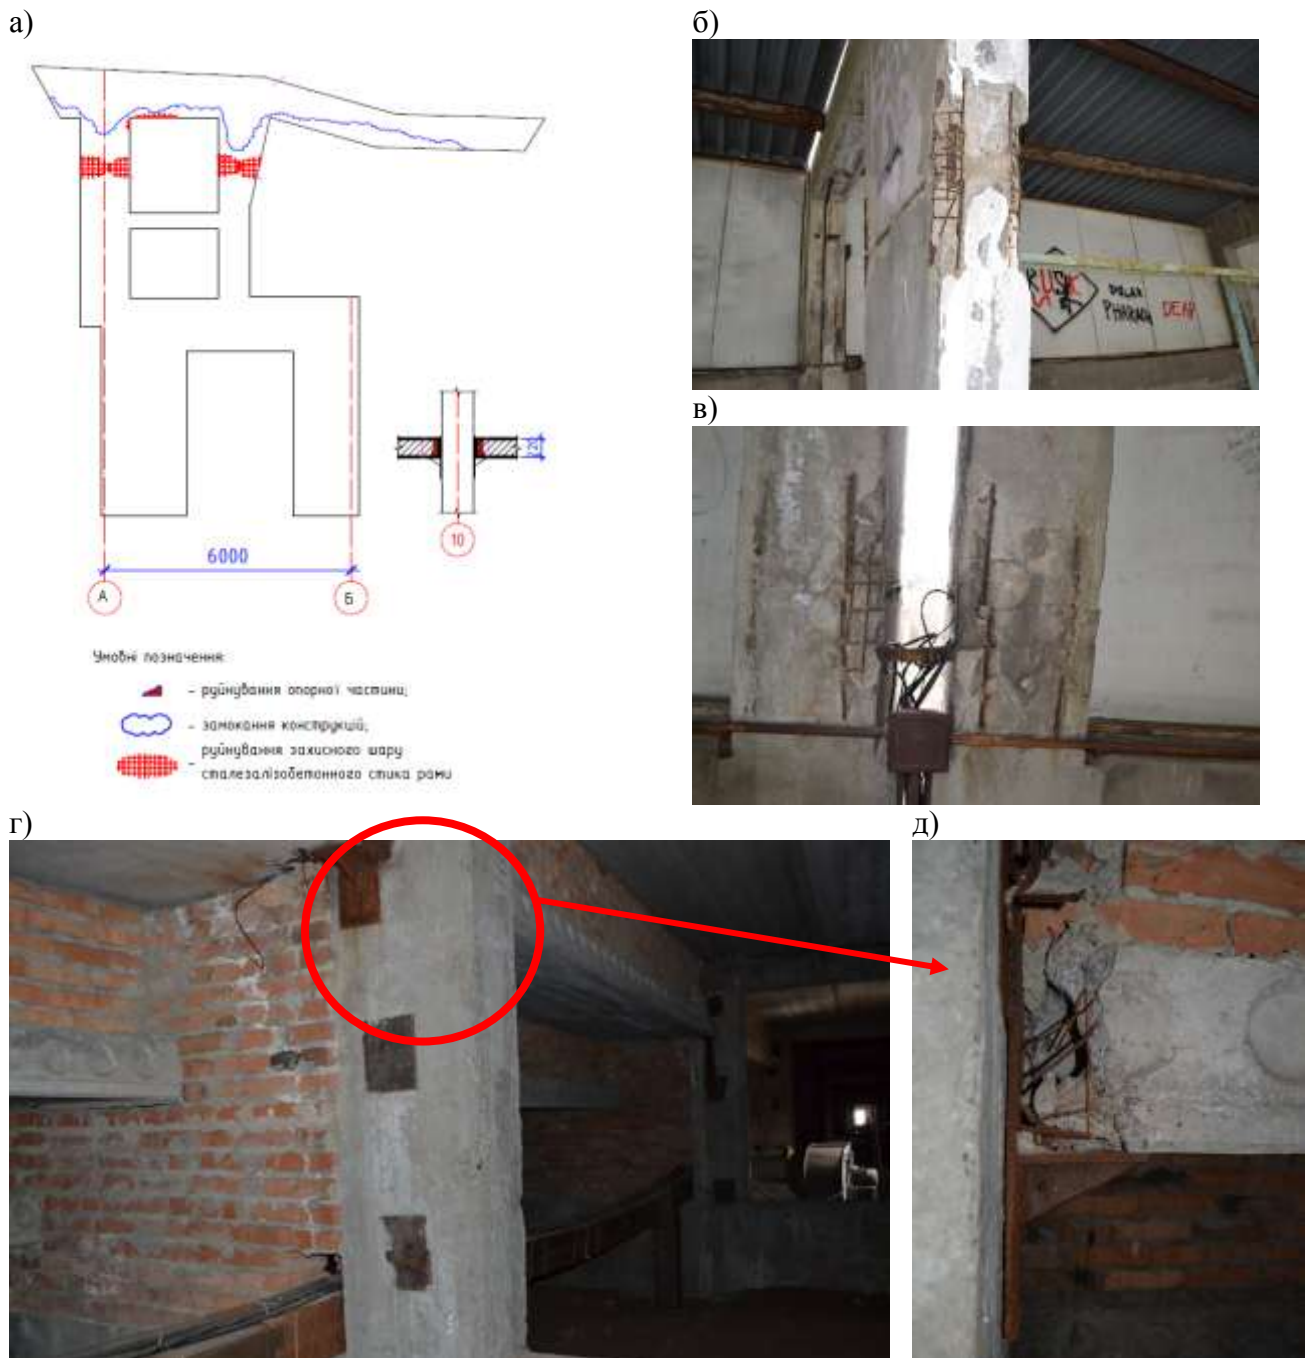
Рис. 1 – Пошкодження несучих конструкцій спортивної споруди

Основні пошкодження залізобетонних рам – це руйнування захисного шару бетону монтажних вузлів з корозією арматури захисного обетонування монтажних вузлів та корозією зварних швів в монтажних вузлах (рис. 1, б, в). Відмічено руйнування опоряджувального шару глибиною 1-2 мм внаслідок морозобійного руйнування. Стан залізобетонних рам через значні пошкодження захисного шару бетону та корозійне пошкодження арматури вузлів рам – стан 3 – «непридатний до нормальної експлуатації».

1. Руйнування опорної частини панелей при встановлення її в проектне положення на столики, приварені до закладних деталей залізобетонних рам (рис. 1, д) – руйнування захисного шару бетону, оголення арматури.
2. Відрив столику від закладної деталі залізобетонної рами, корозія столиків для спирання панелей та закладних деталей залізобетонних рам (рис. 1, д).
3. Замокання панелей перекриття та цегляної кладки (рис. 1, г, д) внаслідок порушення герметизації стиків панелей перекриття.
4. «Висоли» – концентрація продуктів вилужування бетону внаслідок замочування поверхні панелей протіканням.
5. «Дутики» – руйнування захисного шару бетону через його недостатню товщину (до 5 мм) та замокання конструкцій. Свідчить про корозію арматури сіток до 1-2 мм.

Стан панелей перекриття на трибунах – стан 2 – «задовільний».

Залізобетонні рами. З метою безаварійної експлуатації слід очистити від зруйнованого захисного шару бетону та корозії всі з'єднувальні сталезалізобетонні вузли залізобетонних рам, відновити кородоване зварювання (до 100 см на вузол) та кодовані з'єднувальні елементи і елементи армування обетонування (до 5 кг на вузол), виконати антикорозійний захист металевих елементів та обетонування вузлів (до 0,1 м³ на вузол). Руйнування опоряджувального шару внаслідок морозобійного руйнування потребує очистки та відновлення опоряджувального шару.

Залізобетонні панелі перекриття. Кородовані столики для спирання панелей та закладні деталі залізобетонних рам слід зачистити, покрити ґрунтовкою та пофарбувати. Панелі, що мають «висоли» та «дутики», сліди замокання, порушення захисного шару бетону, слід повністю очистити від пошкодженого бетону та відновити захисний шар бетону шляхом оштукатурювання цементним розчином.
