Національний університет «Полтавська політехніка імені Юрія Кондратюка»
Навчально-науковий інститут архітектури, будівництва і землеустрою
Кафедра будівництва та цивільної інженерії

Пояснювальна записка
до дипломного проекту (роботи)
магістра

на тему: **Дослідження організаційно-технологічних рішень при
реконструкції будівель навчально-виховних закладів**

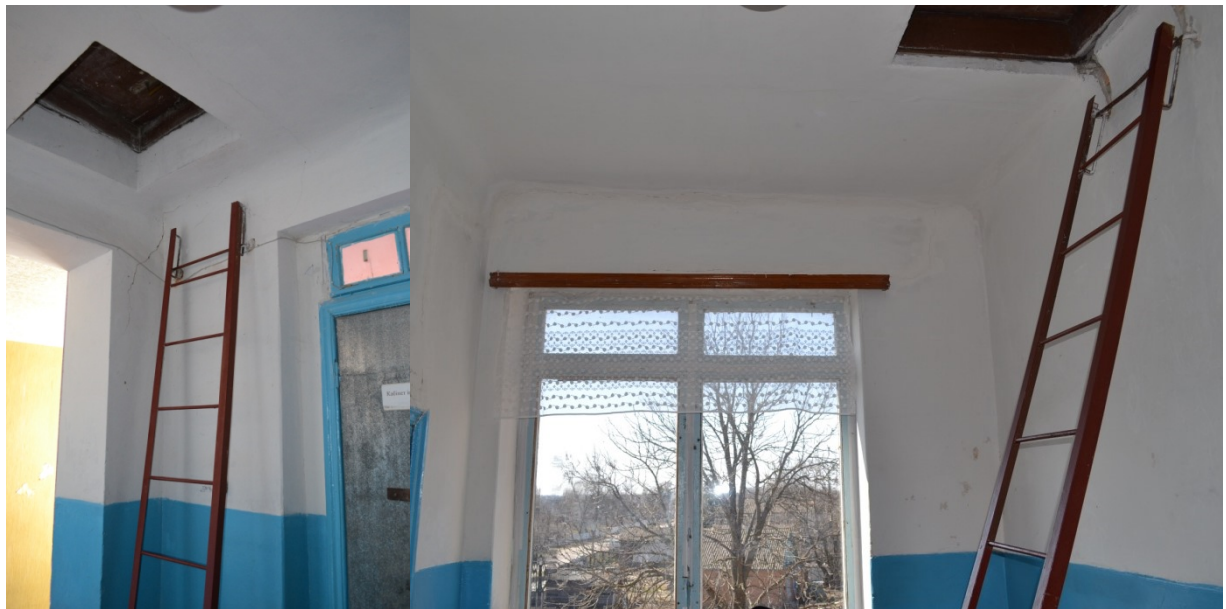
Рис. 2.4 – Виходи на горище

Доступ до II поверху будівлі влаштовано по сходиноквим кліткам із збірних залізобетонних маршів та площадок. Відмітка підлоги другого поверху блоку 1 +3.500, блоків 2, 3 +3.300, для нівелювання перепаду висот влаштовано сходи в осях 3-4 по осі Г. Вихід на горище передбачено в будівлі блоку 1 в осях 3-4, Г-Д та в будівлі блоку 2 в осях 2-3, Б-В (див. рис. 2.4).

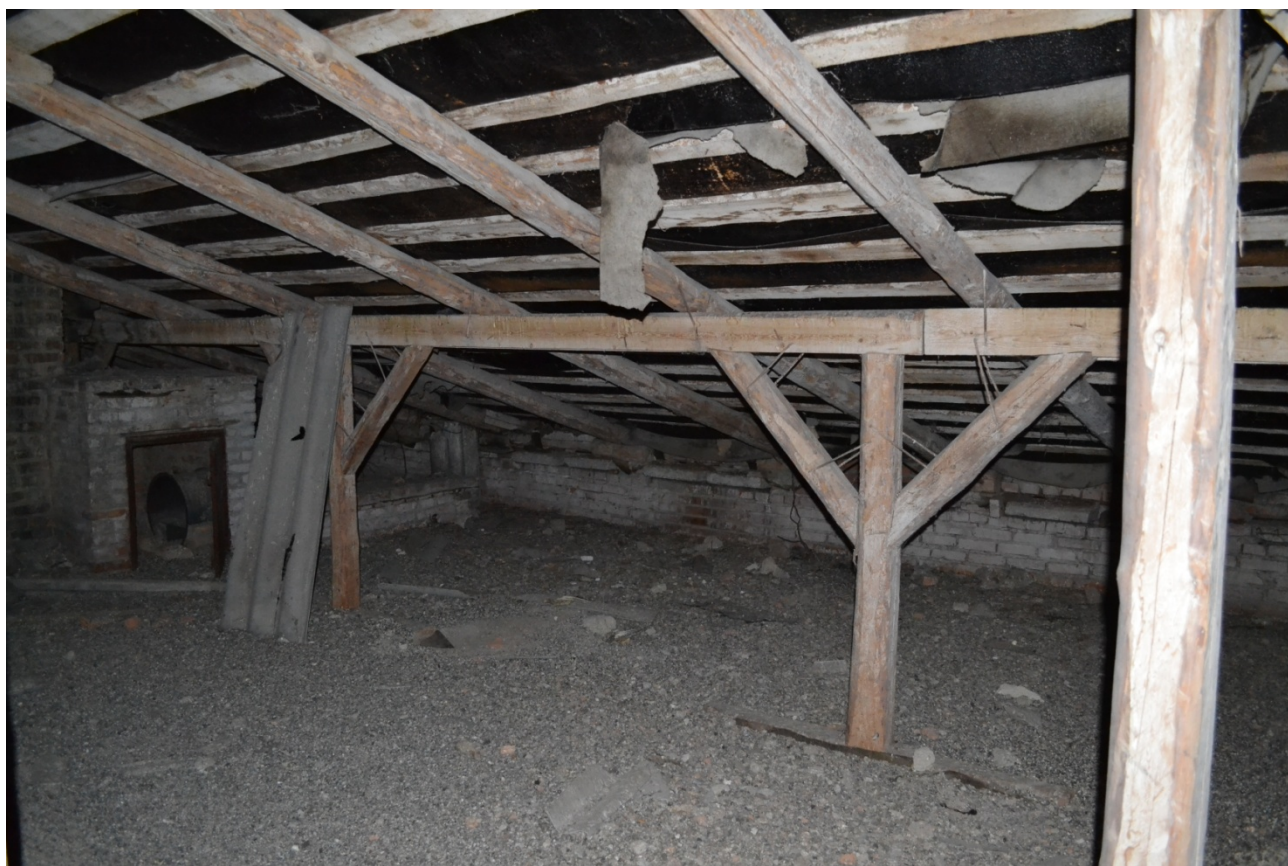
Рис. 2.5 – Загальний вигляд горища в осях Г-К (Блок 1)

хвилястими листами. Загальний вигляд дерев'яної кроквяної системи горища подано на рис. 2.5.

Кроквяна система блоку 1 складається з стійок 140×130 мм та 120×120 мм, балок з 2 дощок 150×60 мм, крокв 130×60 мм, бантини 120×50 мм. Зазначені конструкції спираються на лежень 150×150 мм та мауерлат 150×150 мм з кроком 1350 мм. Між стійками влаштовані поперечні розкоси з дошки 120×50 мм. Обрешітка виконана з дерев'яної дошки необрізної перерізом $25 \times 140 \dots 210$ мм вкладених з кроком 500 мм на кроквяні балки.

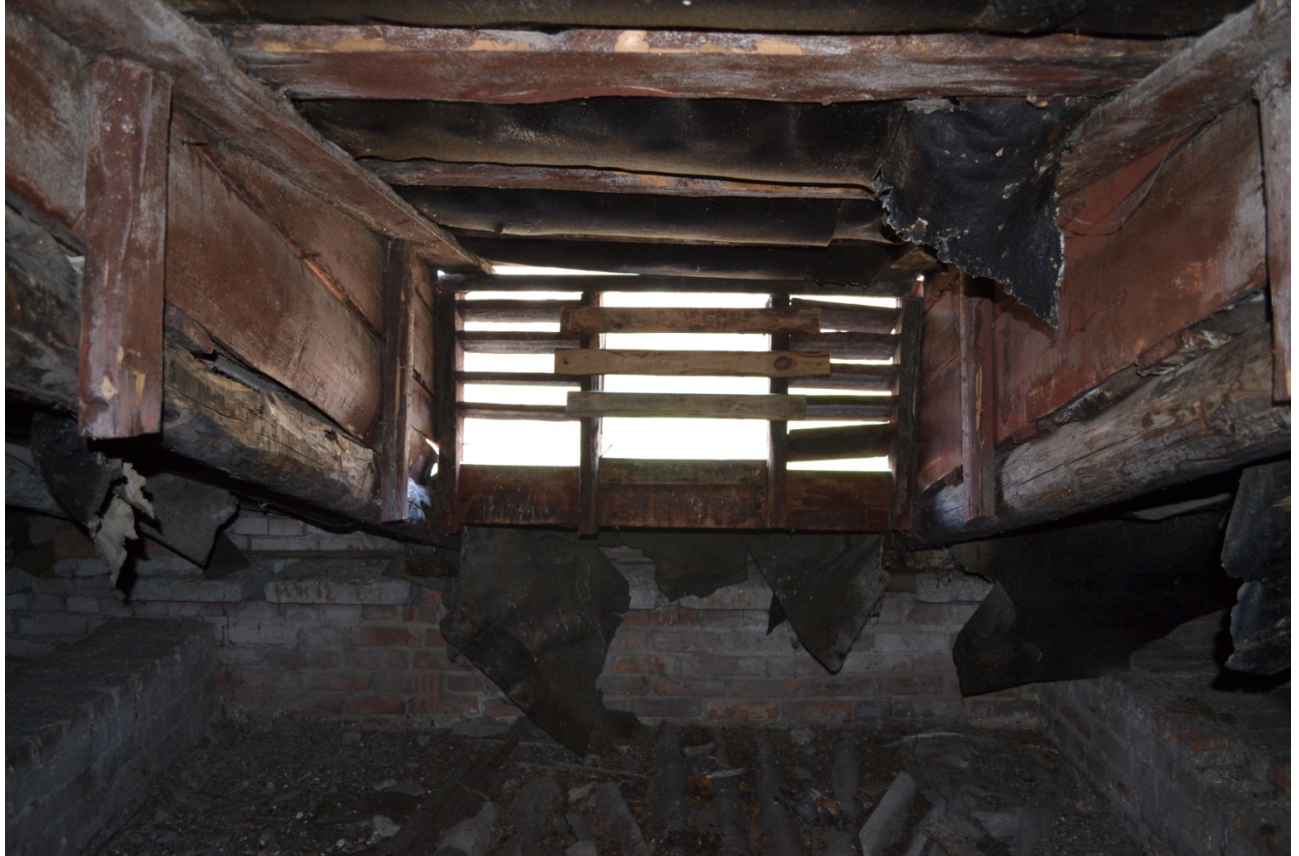
Рис. 2.6 – Вентиляція горищного простору будівлі

Природна вентиляція горища відбувається через слухові вікна (див. рис. 2.6). Водовідведення з покрівлі – зовнішнє неорганізоване.

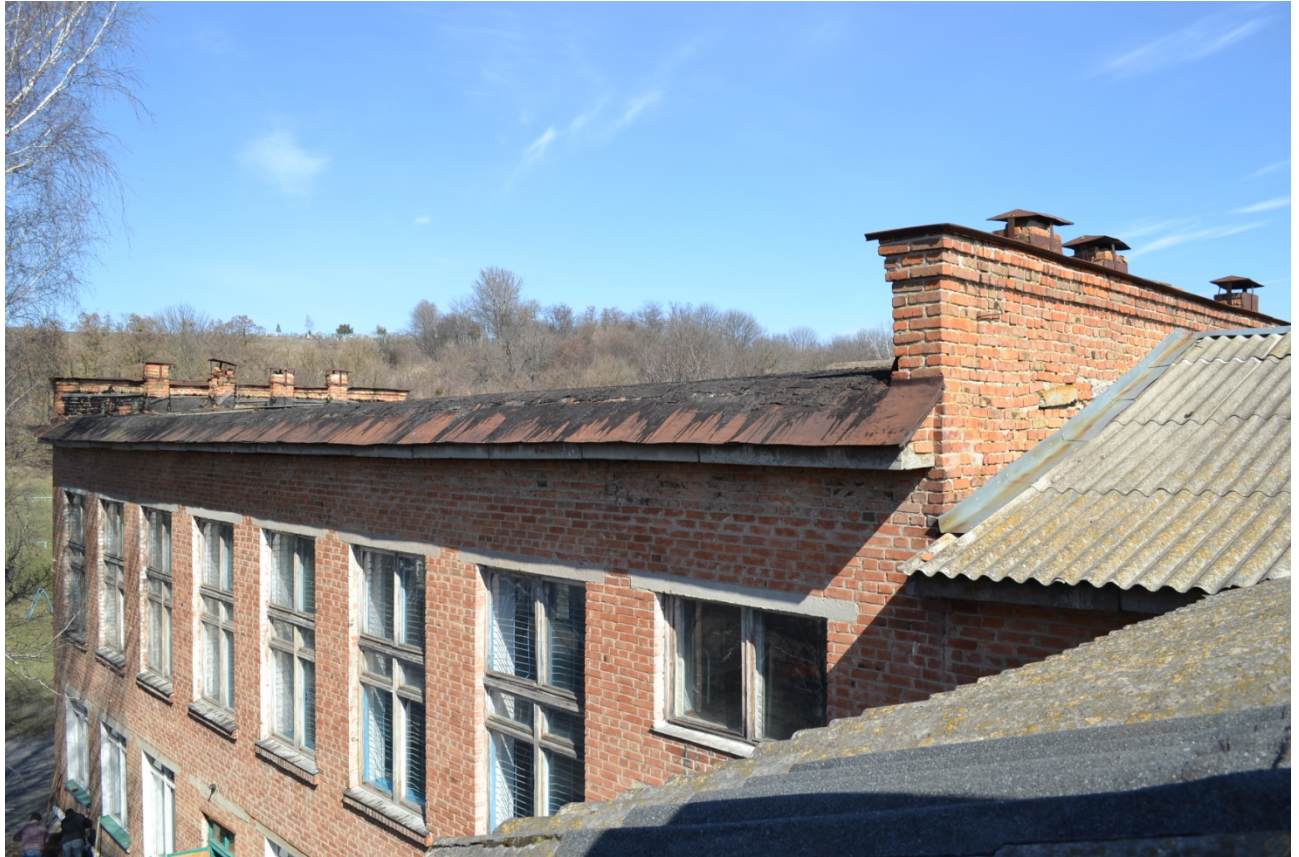
Рис. 2.7 – Загальний вигляд покрівлі будівлі блоку 3

Покриття будівлі блоку 3 суміщене, виконано з порожнистих залізобетонних плит по збірних залізобетонних двосхилих балках. Загальний вигляд покрівлі будівлі блоку 3 подано на рис. 2.7.

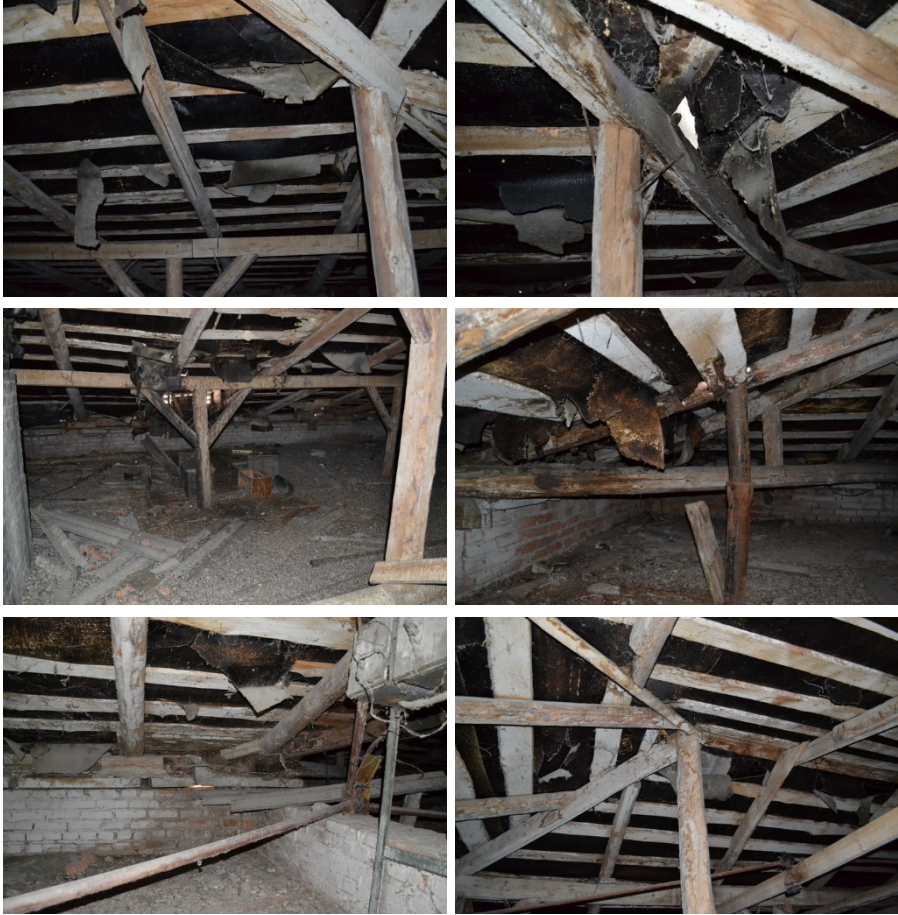
5. Відсутня захисна огорожа на покрівлі «блоку 3» (дефект 12), що не допустимо за [40].
6. Замокання конструкцій кроквяної системи, як наслідок - загнивання дерев'яних елементів, наявність біоабруднення (дефекти 1, 2, 7, 8, 9). Причина виникнення – конденсація водяної пари на внутрішній поверхні покрівлі внаслідок недостатньої вентиляції горища, наявність щілин у покритті горища.

<p data-bbox="751 1240 1066 1279">Замокання покрівлі</p>	Відновити гідроізоляцію
2	Горище в осях А-В, 1-5

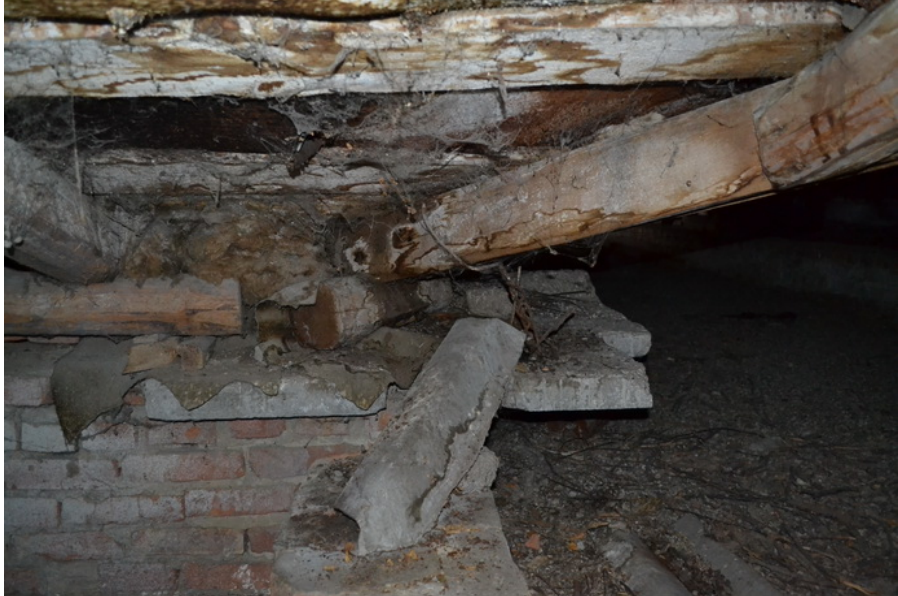
<p data-bbox="459 1895 1361 1973">Замокання, як наслідок, загнивання елемента кроквяної системи</p>	Підсилити пошкоджений елемент кроквяної системи

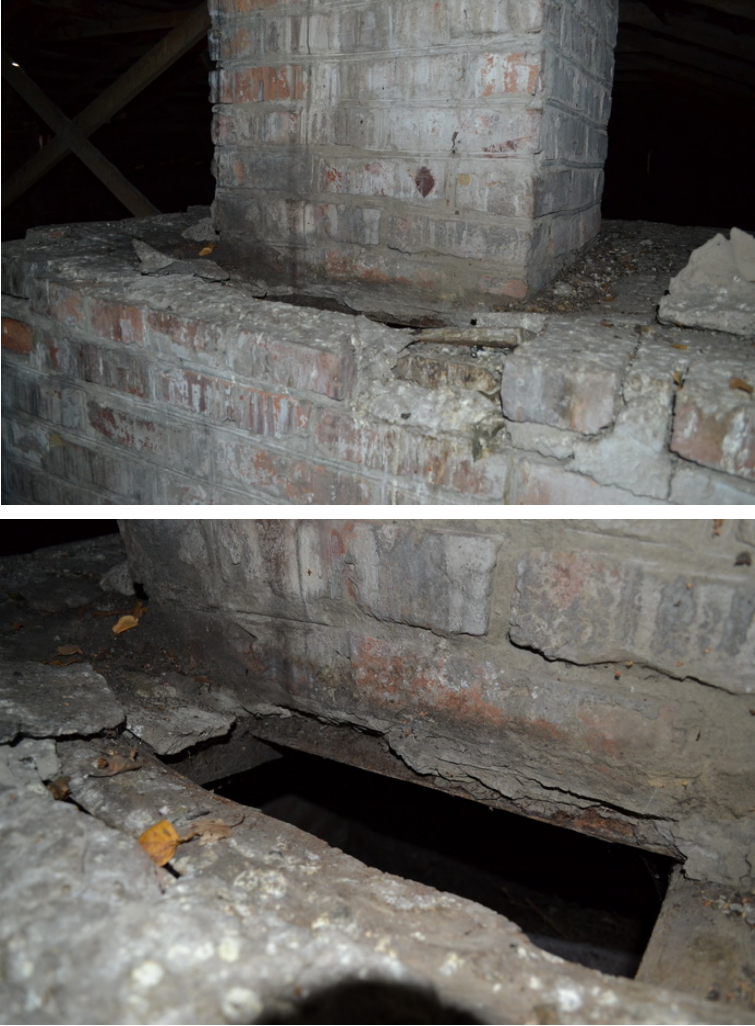
Руйнування вентиляційного каналу

Відновити вентиляційний канал

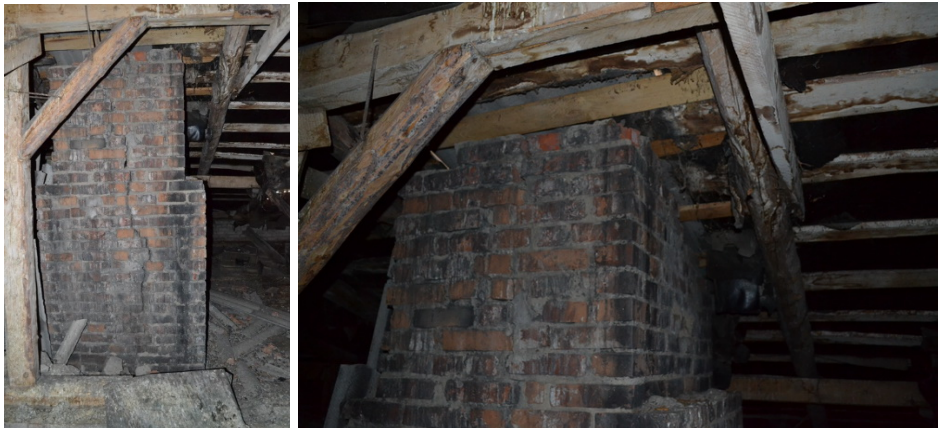
5	Горище в осях Д-Е, 4-5

<p data-bbox="622 577 1197 616">Руйнування вентиляційного каналу</p>	Відновити вентиляційний канал
6	Горище в осях А-К, 1-5 та А-Г, 1-9

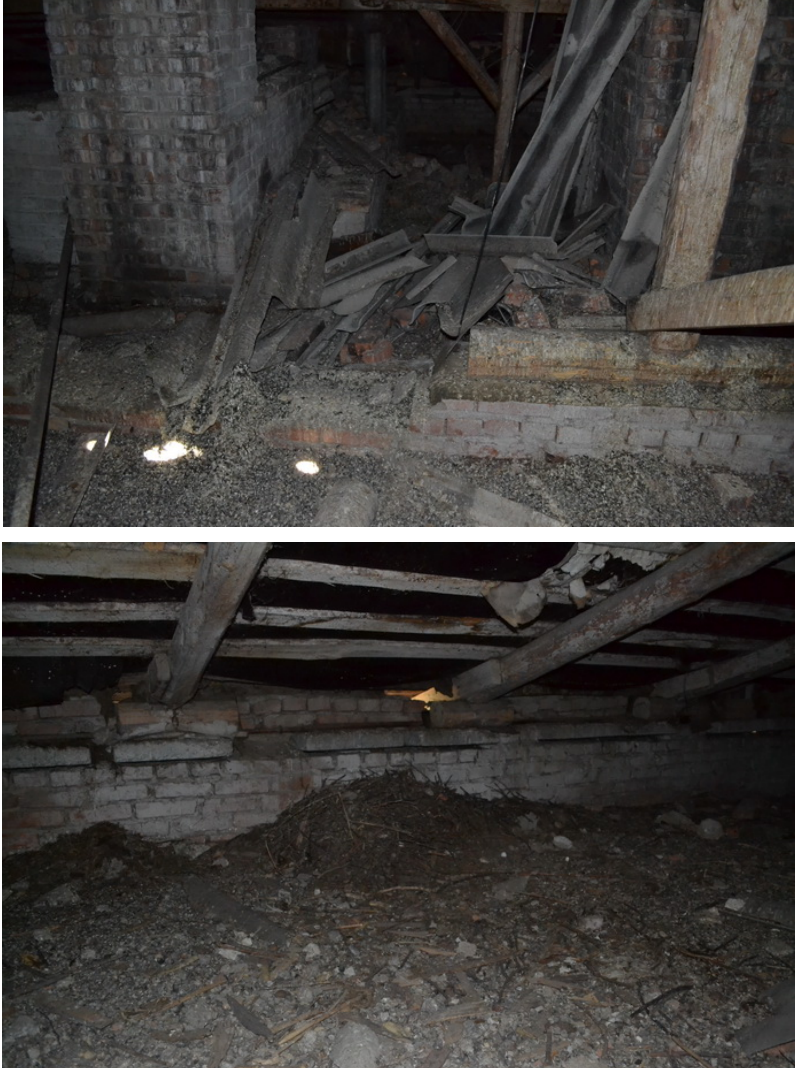
<p data-bbox="630 1709 1189 1747">Захаращення будівельним сміттям</p>	Видалити сміття

- 2.7. Прибрати непроекtnі навантаження на перекриття школи (клумби – дефект № 32, будівельне сміття на горищі – дефект №6 та ін.).
3. Враховуючи вимоги сучасних діючих державних будівельних норм при розробці проекту капіального ремонту слід розробити наступне:

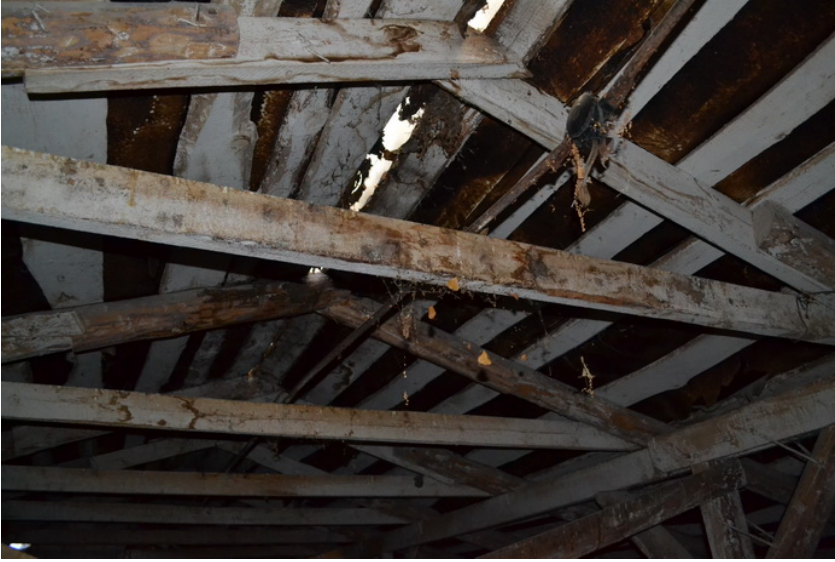
7	Горище в осях А-Б, 5-6

<p data-bbox="719 712 1098 748">Замокання конструкцій</p>	Відновити гідроізоляцію
8	Горище вісь Г, 7-9

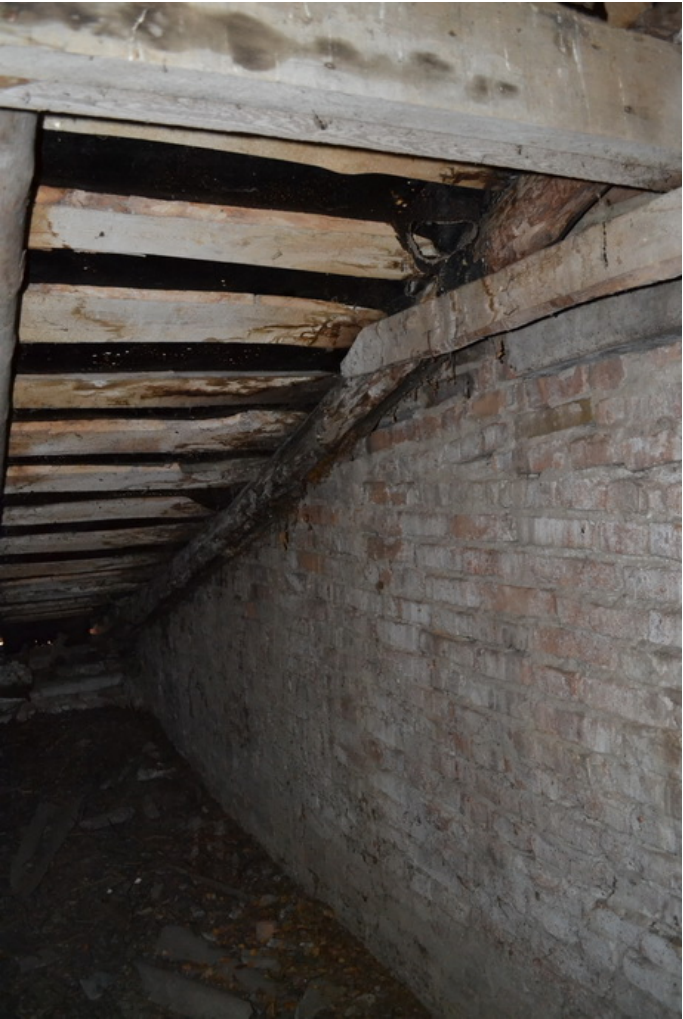
<p data-bbox="719 1783 1098 1818">Замокання конструкцій</p>	Відновити гідроізоляцію

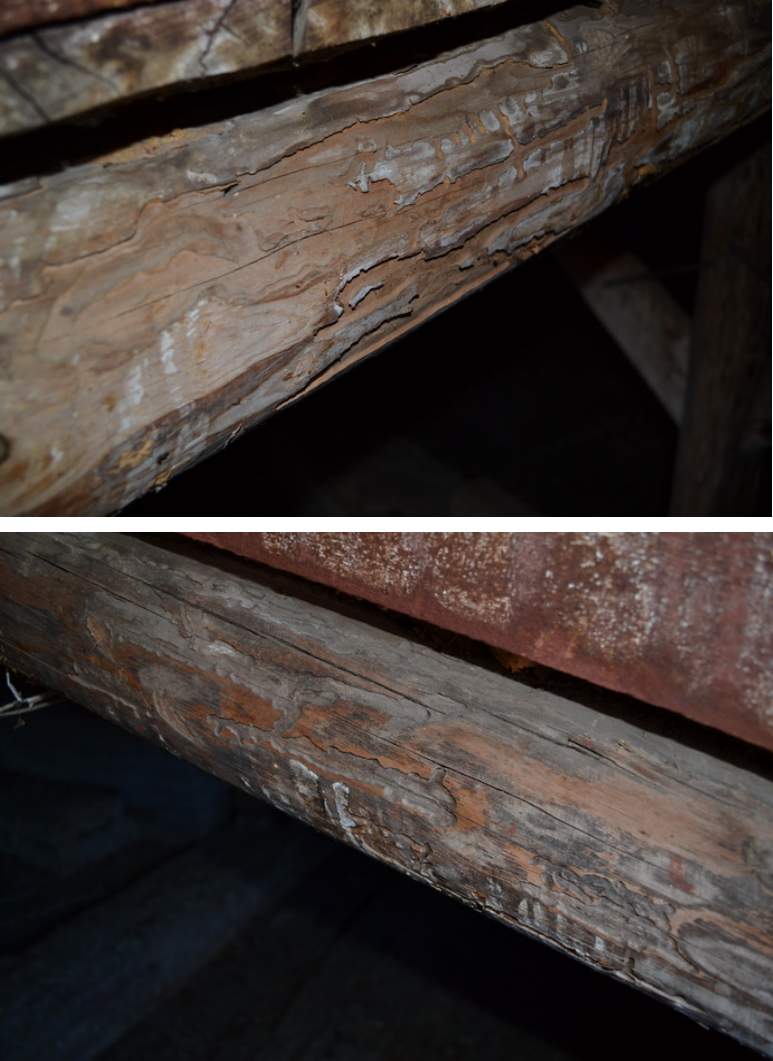
9	Горище в осях А-К, 1-5 та А-Г, 1- 9

<p data-bbox="587 1211 1235 1249">Біозабруднення дерев'яних конструкцій</p>	Просочити антисептиками
10	Горище в осях А-К, 1-5 та А-Г, 1- 9

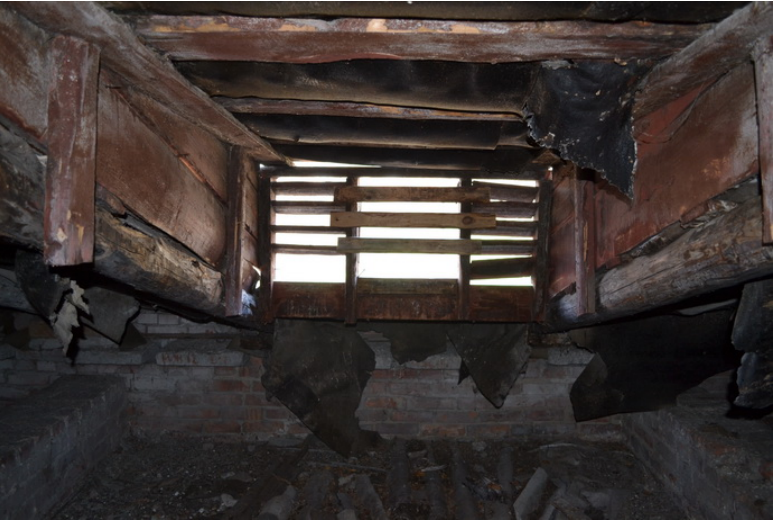
<p data-bbox="587 1794 1235 1832">Руйнування конструкцій слухових вікон</p>	Відновити конструкцію слухових вікон

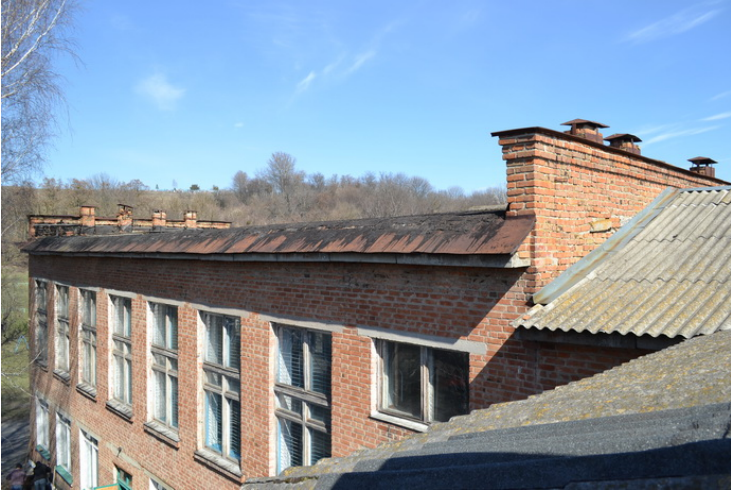
<p data-bbox="486 1220 1332 1299">Руйнування цегляної кладки вентиляційних каналів. Відсутня захисна огорожа покрівлі.</p>	Відновити цегляну кладку вентиляційних каналів. Влаштувати захисну огорожу.
13	2 поверх в осях Е-Ж, 3

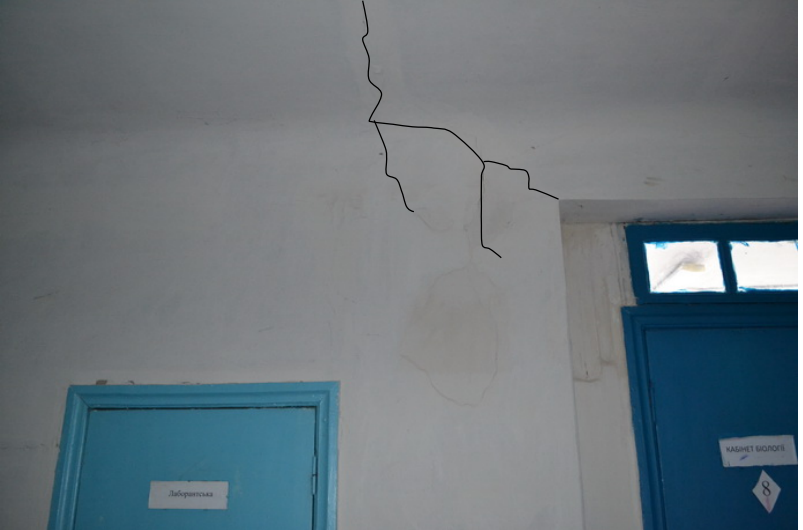
<p data-bbox="662 1848 1165 1892">Тріщина в стіні шириною 1 мм</p>	Встановити гіпсовий маяк

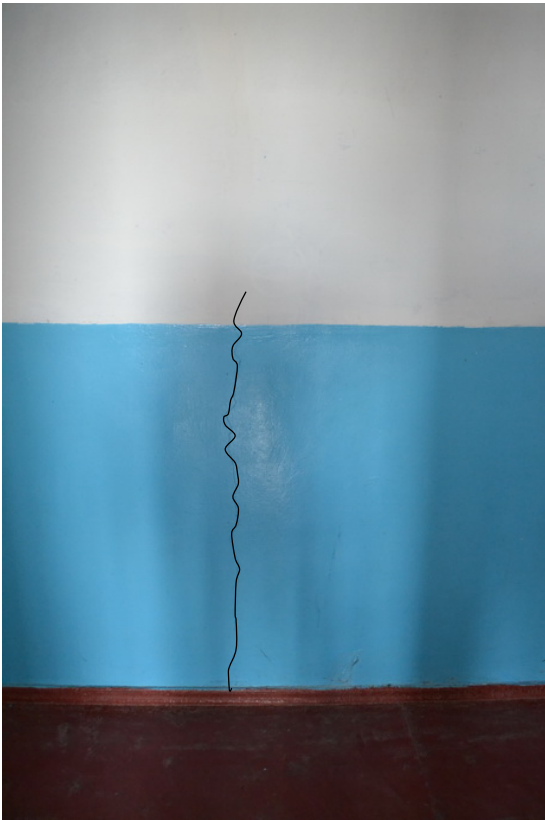
<p data-bbox="657 1830 1161 1868">Тріщина в стіні шириною 1 мм</p>	Встановити гіпсовий маяк

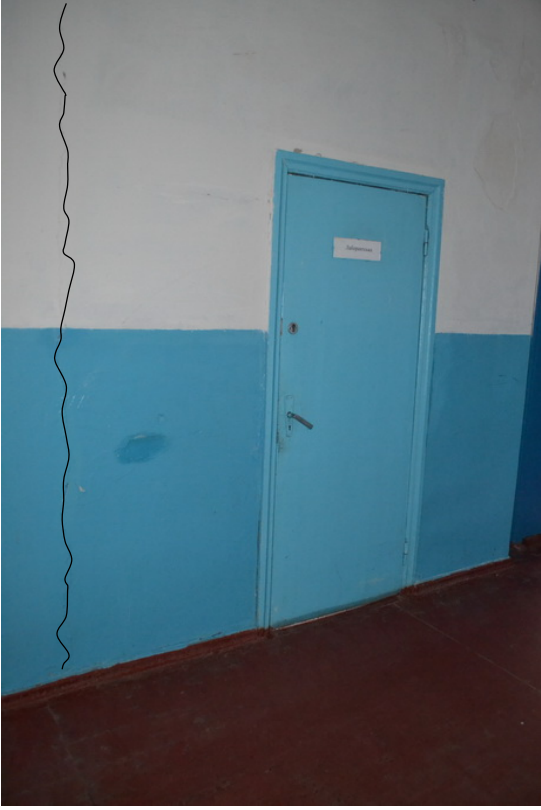
<p data-bbox="662 1825 1157 1859">Тріщина в стіні шириною 1 мм</p>	Встановити гіпсовий маяк на цегляну кладку

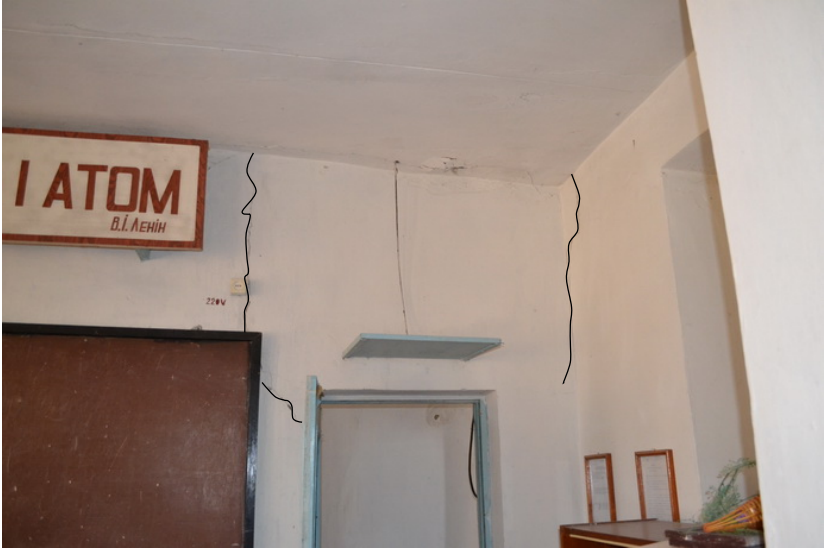
20	2 поверх в осях 4-5, Ж-К

<p>Тріщини в стіні, ширина розкриття до 1,5 мм</p>	Відновити оздоблювальний шар по сталевому армуванню
21	2 поверх в осях 4-5, Д-Е

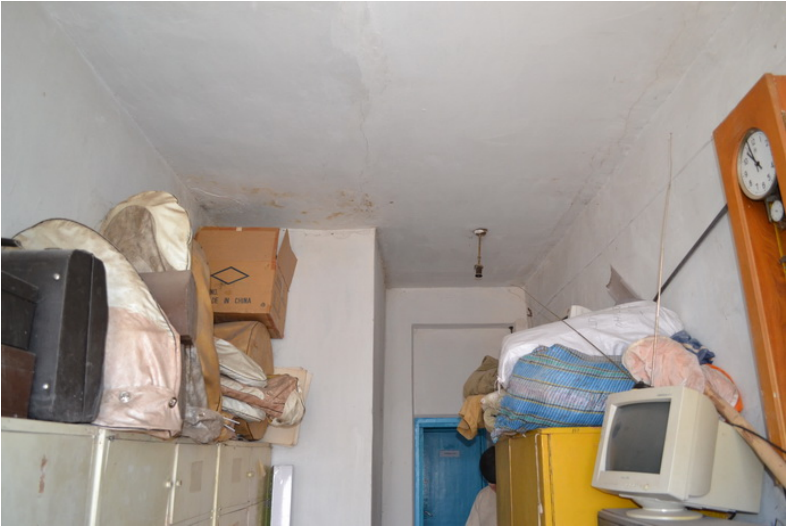
<p>Замокання стелі</p>	Відновити гідроізоляцію покритті
22	2 поверх в осях 1-3, Д-Е

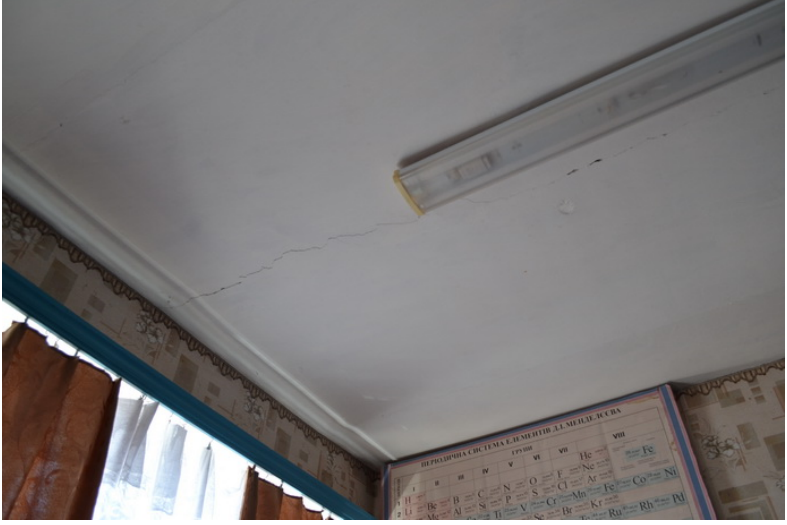
<p>Тріщина по стелі шириною 1 мм</p>	Встановити гіпсовий маяк

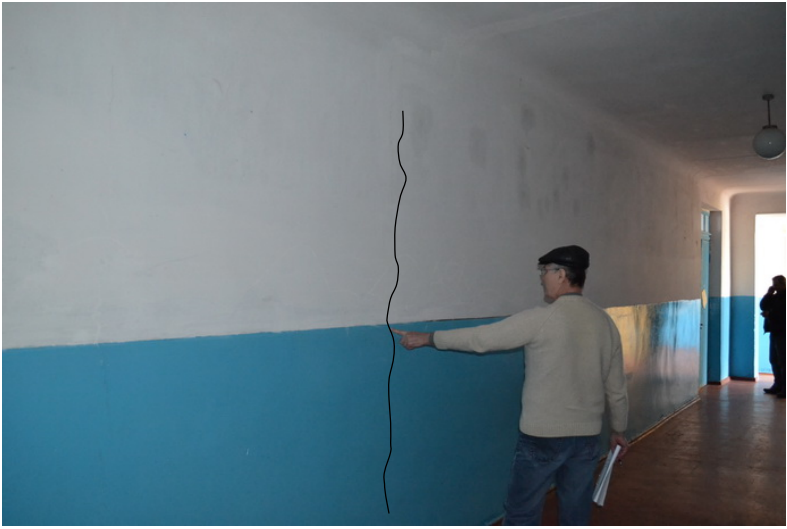
23	2 поверх в осях 3-4, Г-Е

<p data-bbox="560 674 1259 712">Тріщини в стіні, ширина розкриття до 1 мм</p>	Встановити гіпсовий маяк
24	2 поверх в осях 4, Г-Е

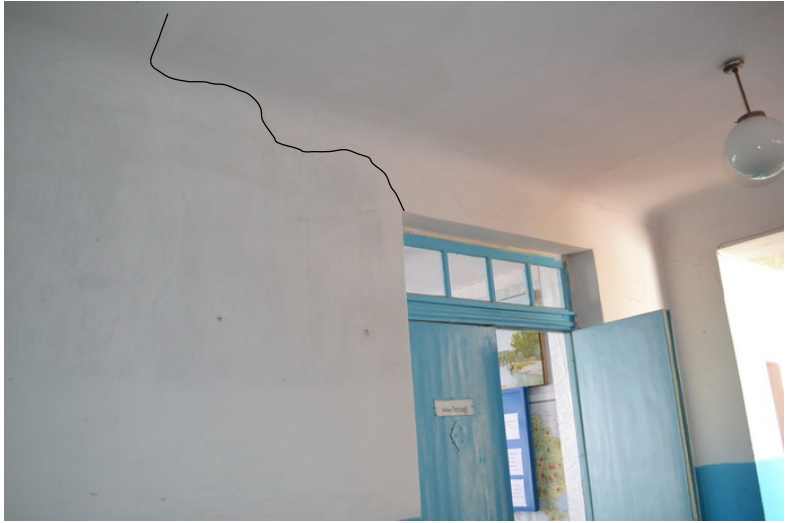
<p data-bbox="560 1252 1259 1290">Тріщини в стіні, ширина розкриття до 1 мм</p>	Встановити гіпсовий маяк
25	2 поверх в осях 1-3, Д-Е

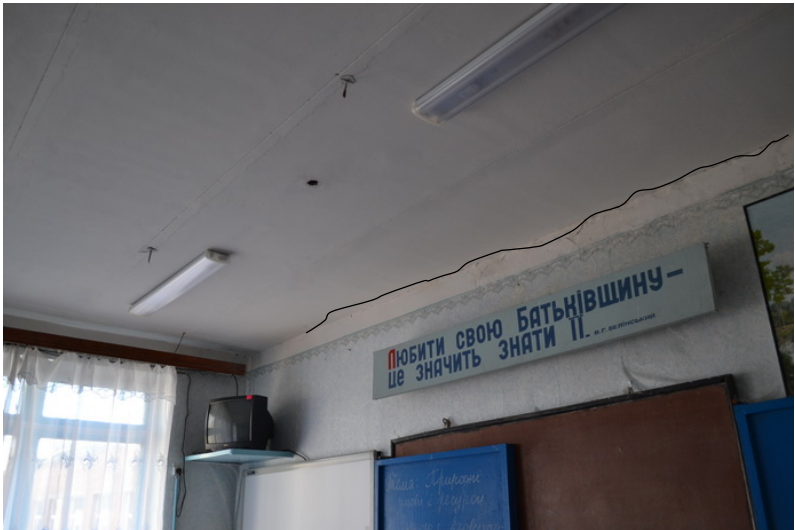
<p data-bbox="560 1834 1259 1872">Тріщини в стіні, ширина розкриття до 1 мм</p>	Встановити гіпсовий маяк

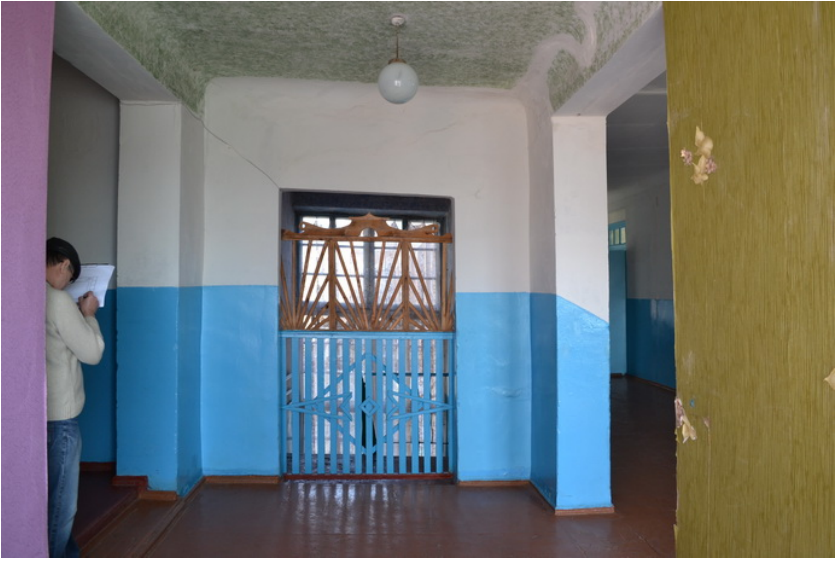
<p data-bbox="454 1489 1364 1612">Тріщини по стінах та стелі шириною розкриття до 2 мм. Перекіс дверного отвору через нерівномірне осідання частин будівлі.</p>	Виконати рекомендації розділу 5

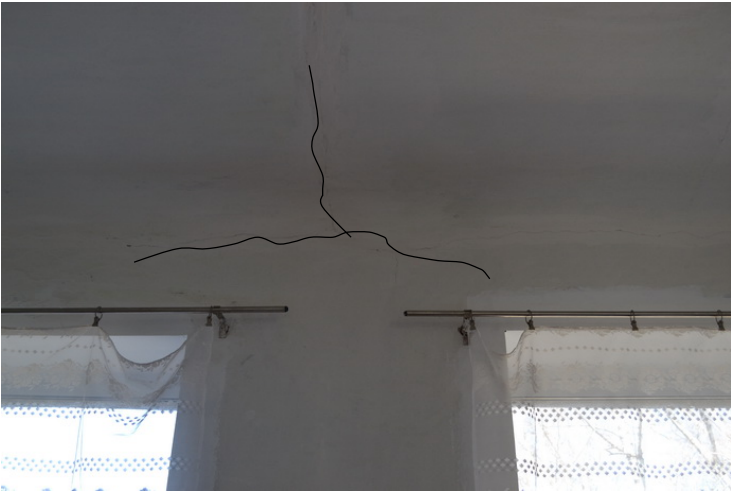
34	2 поверх в осях Б-В; 4-6

<p>Тріщини по стінах та стелі шириною розкриття до 1 мм</p>	Встановити гіпсові маяки
35	2 поверх в осях А-Б; 5-6

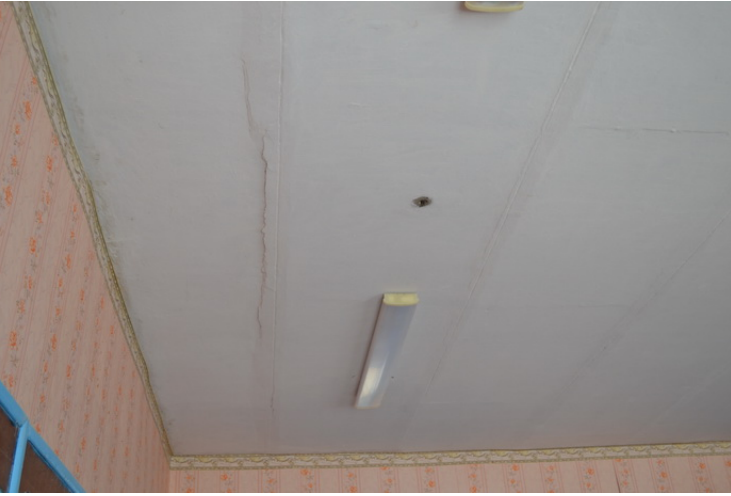
<p>Нерівномірний прогин плит перекриття</p>	Виконати рекомендації розділу 5
36	2 поверх вісь Б в осях 5- 6

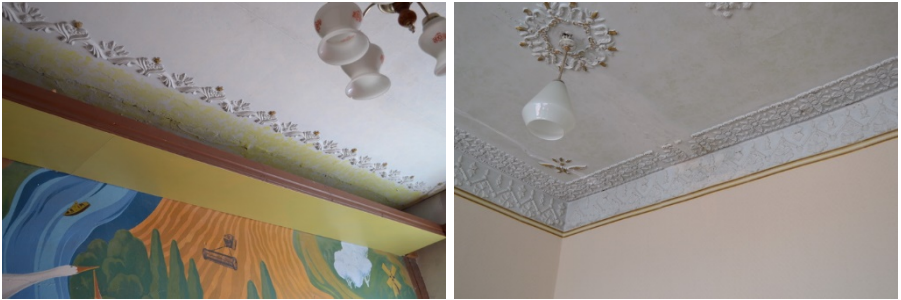
39	2 поверх в осях А-Б; 7- 9

<p data-bbox="574 448 1244 488">Випадання швів між плитами перекриття</p>	Відновити шви
40	2 поверх в осях Б-В; 7-9

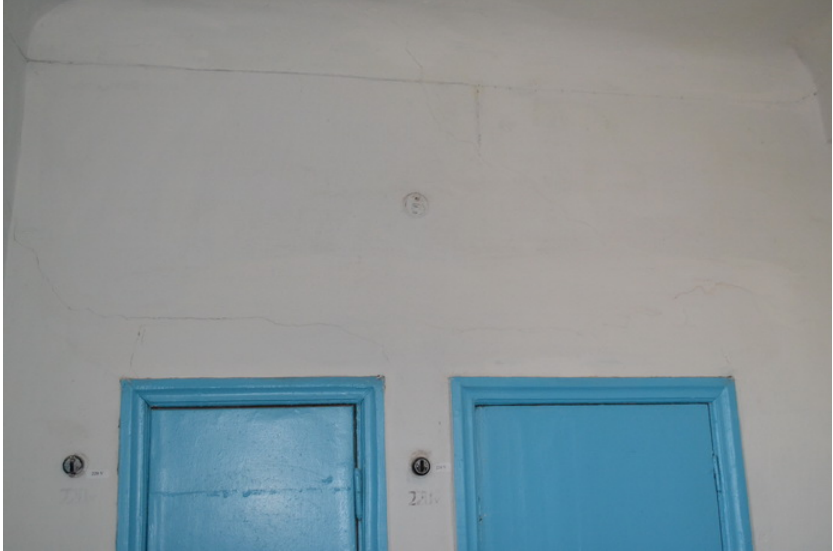
<p data-bbox="558 1102 1260 1142">Тріщини у перегородках шириною до 1 мм</p>	Відновити оздоблення
41	2 поверх в осях В-Г; 7-9

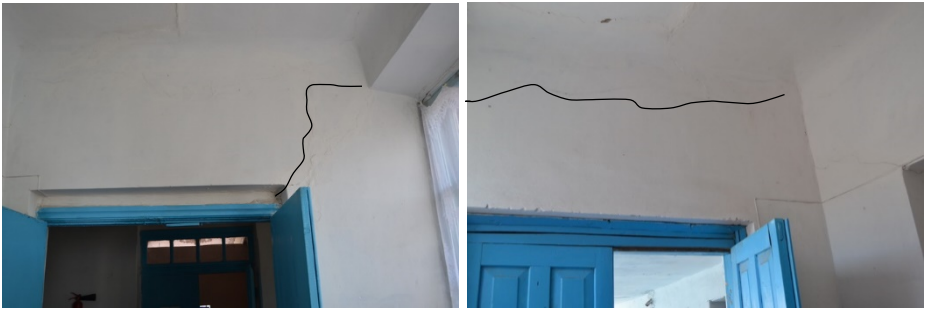
<p data-bbox="606 1509 1212 1550">Тріщини у стінах шириною до 1,5 мм</p>	Встановити гіпсові маяки

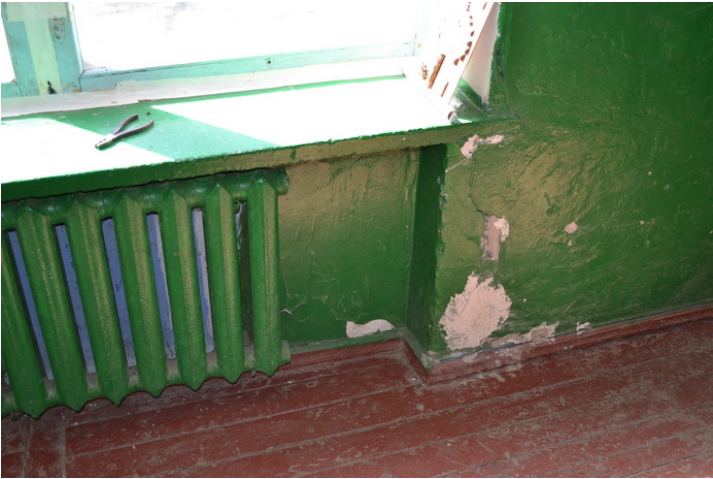
46	1 поверх вісь 7 в осях Д-Е

<p data-bbox="620 624 1198 667">Руйнування оздоблювального шару</p>	Відновити оздоблювальний шар
47	1 поверх в осях 7-8, Д-Е

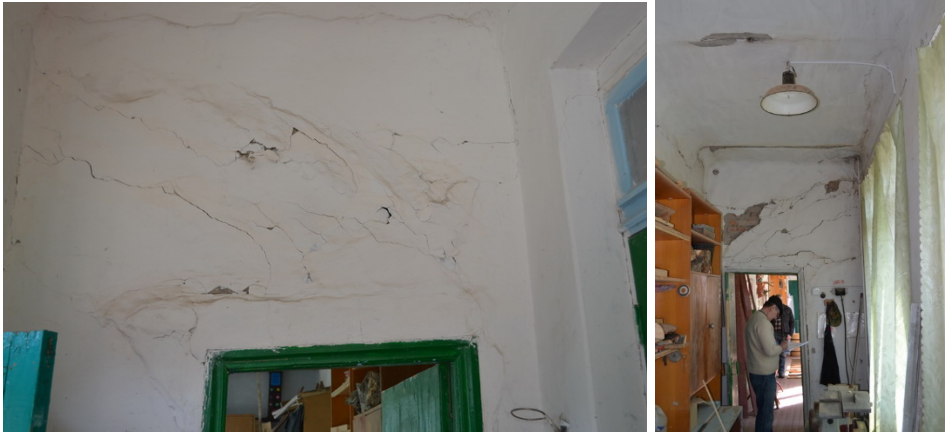
<p data-bbox="691 1117 1129 1160">Тріщини шириною до 2 мм</p>	Виконати рекомендації розділу 5
48	1 поверх в осях 7-8, Д-Ж

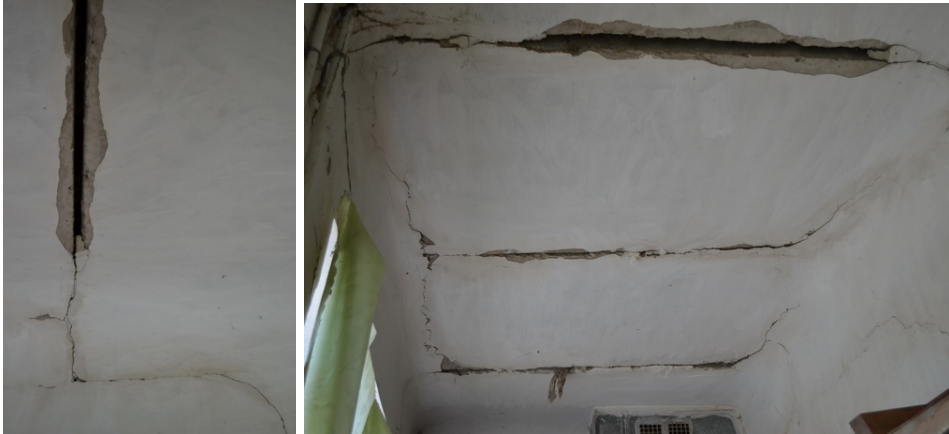
<p data-bbox="770 1612 1050 1655">Тріщини по стелі</p>	Виконати рекомендації розділу 5

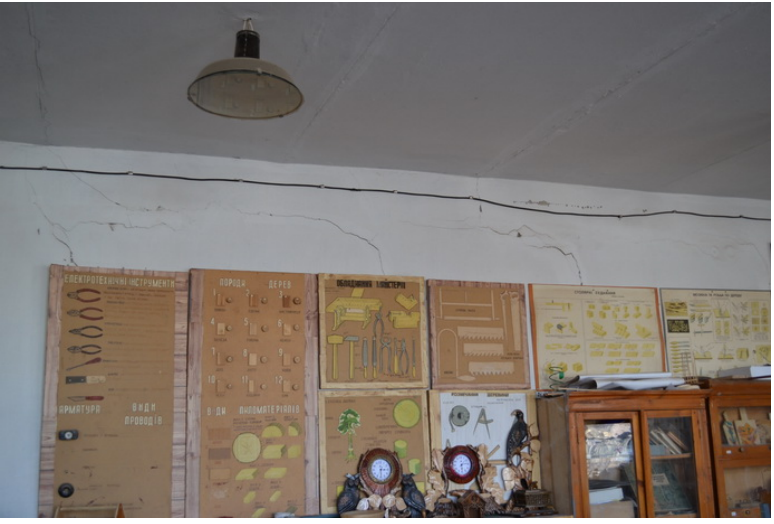
49	1 поверх вісь 8 в осях Г-Д

<p data-bbox="529 667 1294 705">Тріщини у стіні та по стелі шириною до 1,5 мм</p>	Встановити гіпсові маяки
50	1 поверх вісь Д в осях 8-9

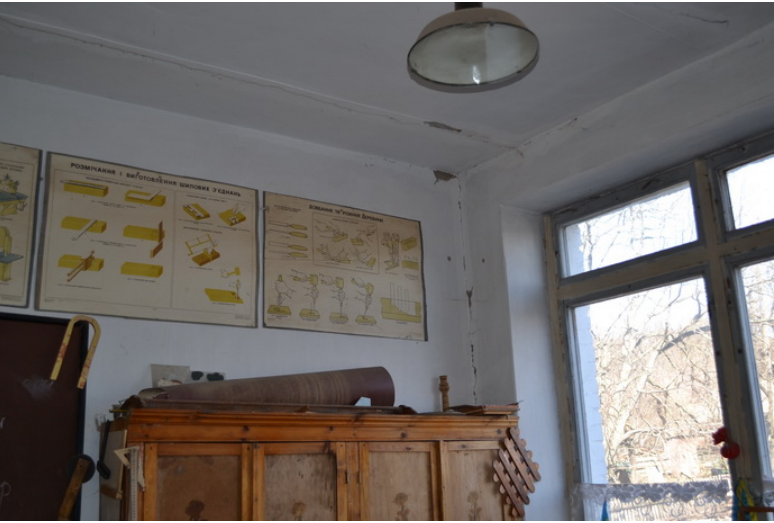
<p data-bbox="529 1240 1294 1279">Тріщини у стіні та по стелі шириною до 1,5 мм</p>	Встановити гіпсові маяки
51	1 поверх в осях 8-9, Д-Ж

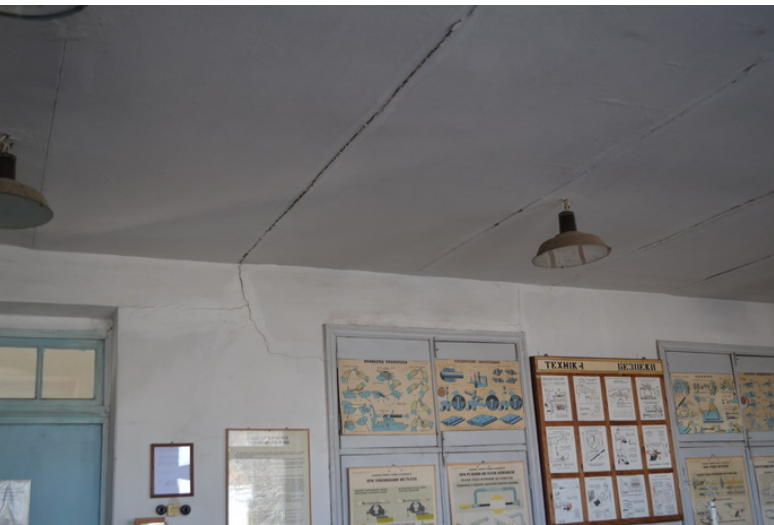
<p data-bbox="529 1816 1294 1854">Тріщини у стіні та по стелі шириною до 1,5 мм</p>	Встановити гіпсові маяки

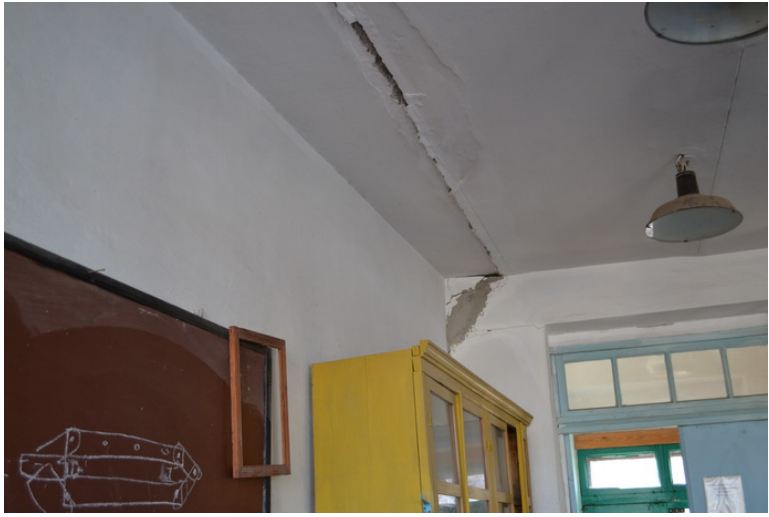
52	1 поверх в осях 8-9, Д-Ж

<p>Тріщини у стіні та по стелі</p>	Виконати рекомендації розділу 5
53	1 поверх в осях 8-9, Д-Ж

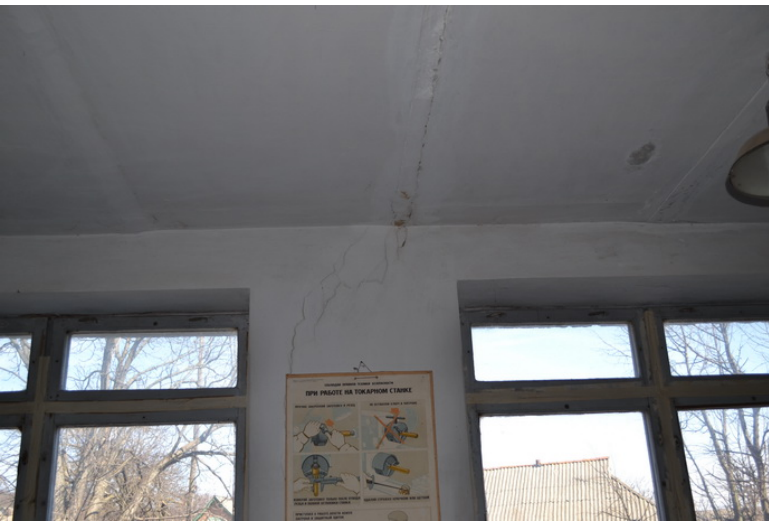
<p>Тріщини у стіні та по стелі шириною до 2 мм</p>	Встановити гіпсовий маяк
54	1 поверх в осях 8-9, Д-Ж

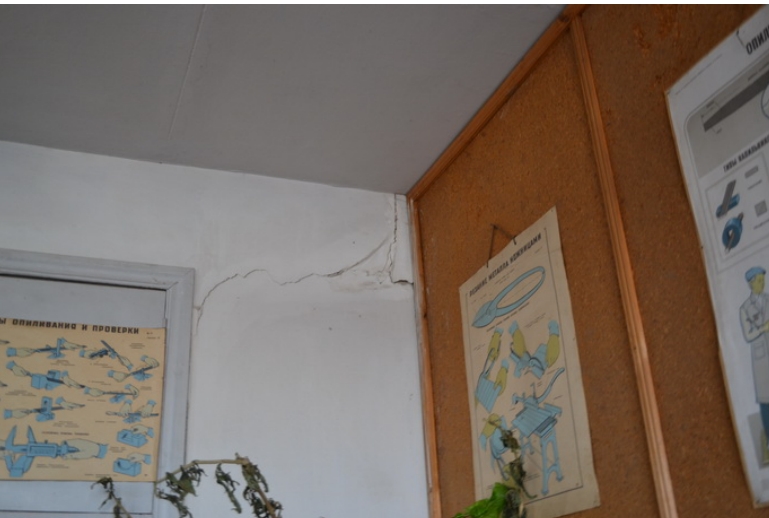
<p>Тріщини у стіні та по стелі шириною до 2 мм</p>	Встановити гіпсовий маяк

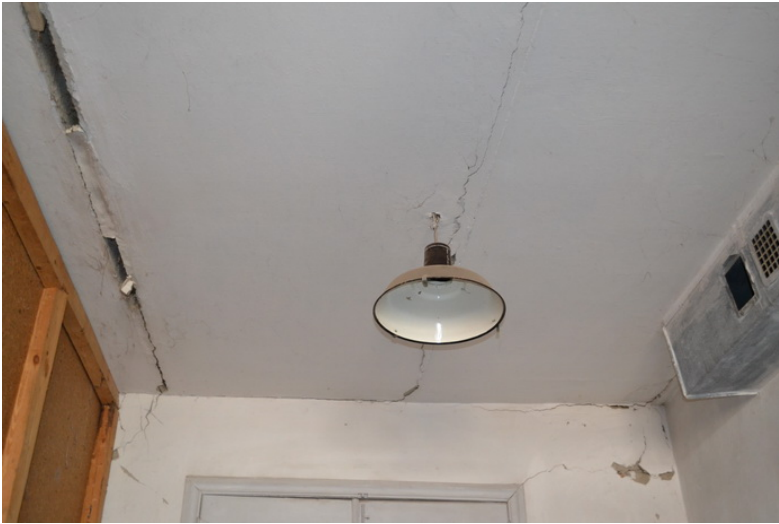
55	1 поверх в осях 8-9, Д-Ж

<p data-bbox="694 667 1125 705">Тріщини у стіні та по стелі</p>	Виконати рекомендації розділу 5
56	1 поверх в осях 7-9, Б-В

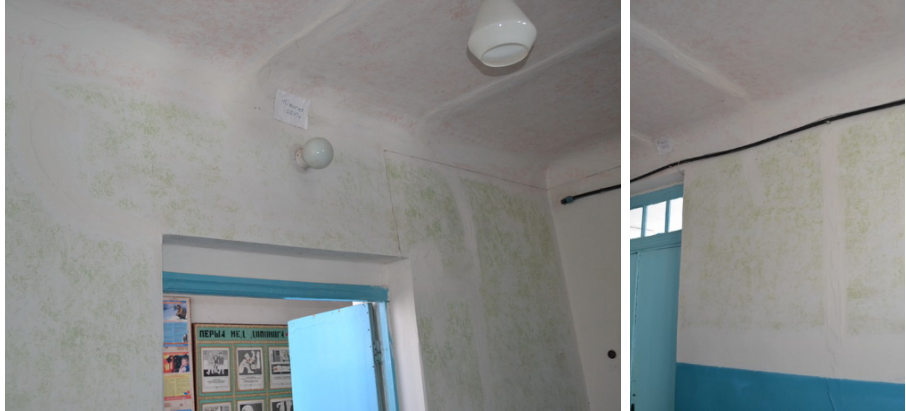
<p data-bbox="550 1137 1284 1176">Тріщини по стінах та стелі шириною до 1 мм</p>	Встановити гіпсові маяки
57	1 поверх в осях 5-8, Б-В
