Національний університет «Полтавська політехніка імені Юрія Кондратюка»
Навчально-науковий інститут архітектури, будівництва і землеустрою
Кафедра будівництва та цивільної інженерії

Пояснювальна записка
до дипломного проекту (роботи)
магістра

на тему: **Дослідження організаційно-технологічних рішень при
реконструкції будівель навчально-виховних закладів**

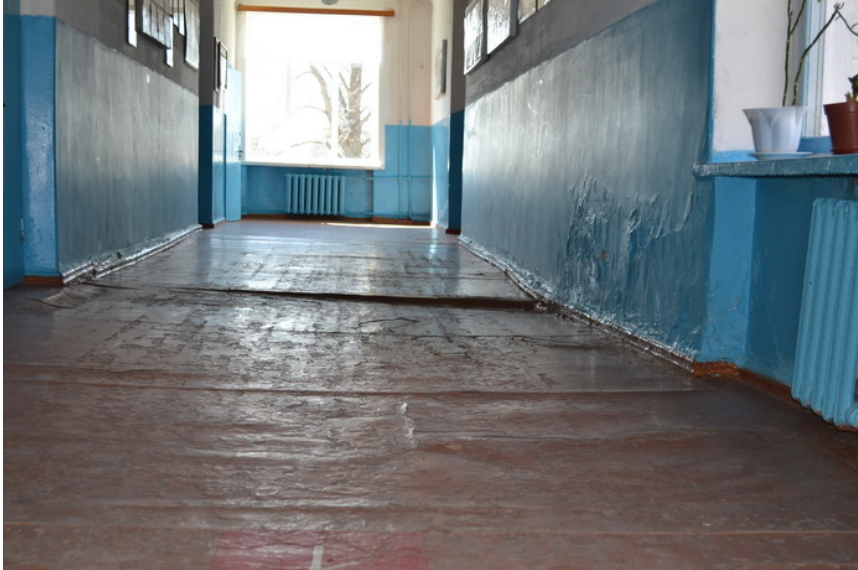
7. Просідання підлоги першого поверху та тріщини по стінах (дефект 63) в туалеті (в осях 2-3, А-Б) внаслідок руйнування інженерних мереж.
8. Просідання підлоги першого поверху (дефект 57) (в осях 5-8, Б-В), порушення проектного положення сходинок маршу (в осях 2-3, А-Б) (дефект 64),
9. Наявність непроектного навантаження – влаштування квітнику на перекритті та підлозі на 1 та 2 поверсі в осях В-Г, 2-4 (дефект 32), будівельне сміття на горищі (дефект 6).
10. Наявність ділянок замокання стін та стелі останнього поверху, що пов'язано з негерметичністю покриття. На стелі першого та другого поверхів наявні тріщини між плитами перекриття,
Детальні відомості дефектів представлені у таблиці 2.3.

<p data-bbox="438 1765 1380 1848">Просідання підлоги та руйнування оздоблювального шару стін</p>	Виконати рекомендації розділу 5

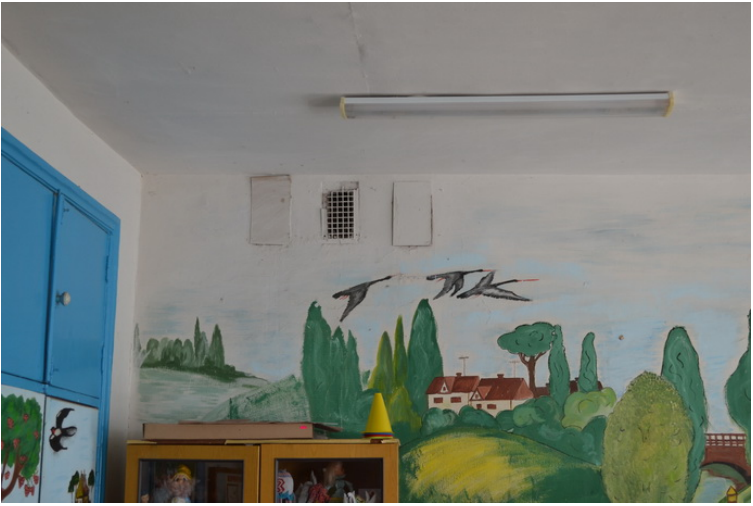
58	1 поверх в осях 6-7, А-Б

<p data-bbox="678 654 1141 689">Закриті вентиляційні канали</p>	Відновити вентиляцію приміщень
59	1 поверх в осях 6-7, А-Б

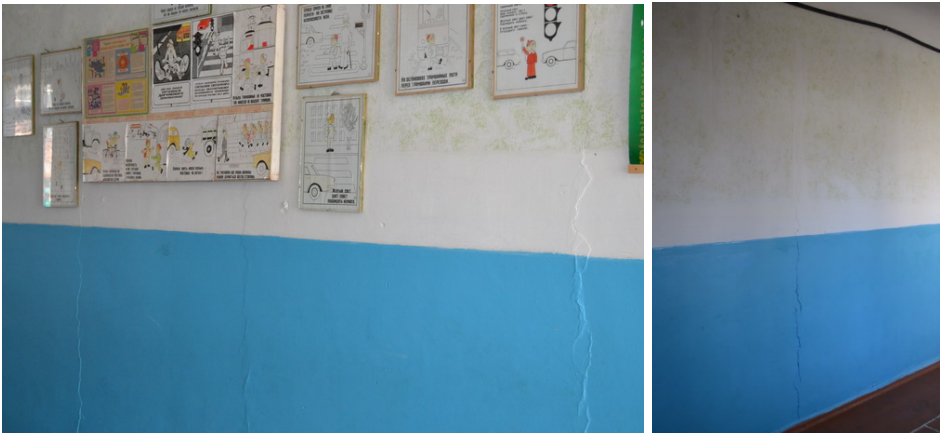
<p data-bbox="598 1137 1220 1176">Тріщини по стінах шириною до 1,5 мм</p>	Встановити гіпсові маяки
60	1 поверх вісь А в осях 6-7

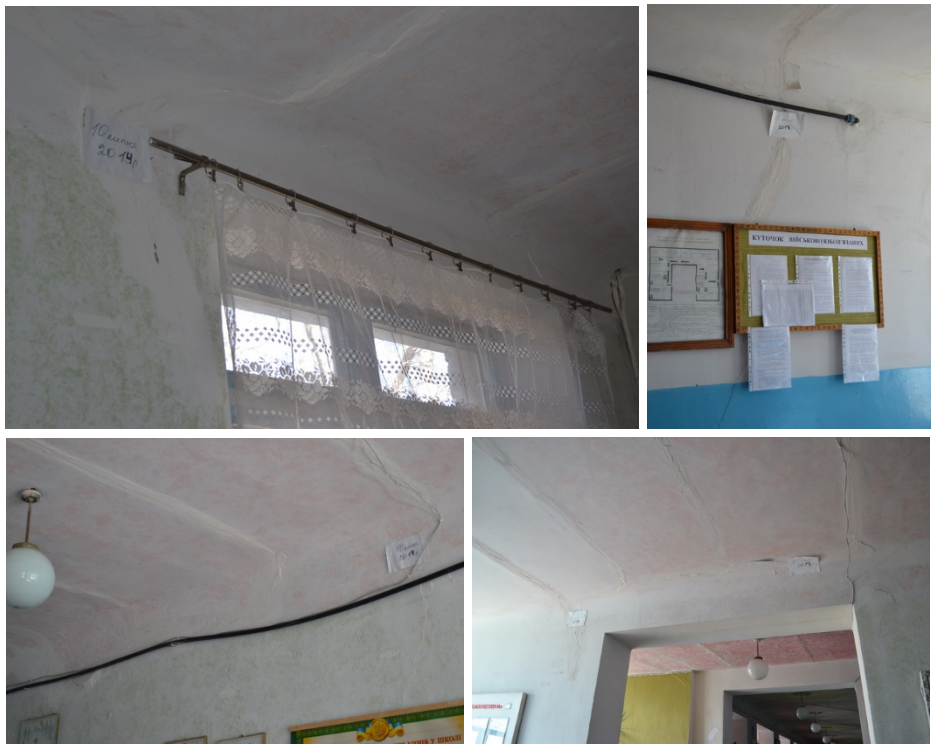
1
поверх
в осях
2-6,
Б-В

Тріщини у стінах та по сталі

Встановити гіпсові маяки

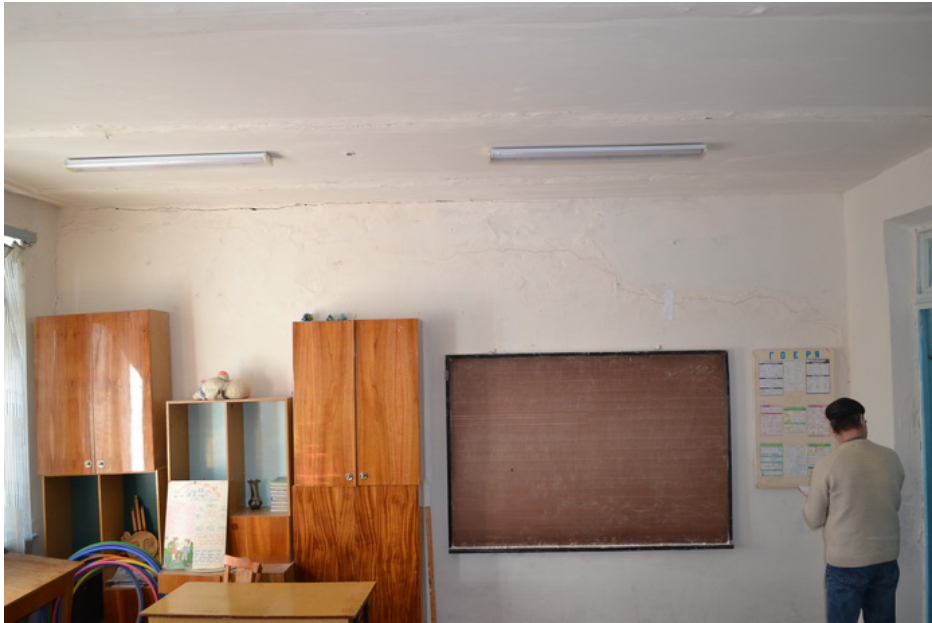
1
поверх
вісь 3
в осях
А-Б

Нерівномірний прогин плит перекриття

Виконати рекомендації розділу 5

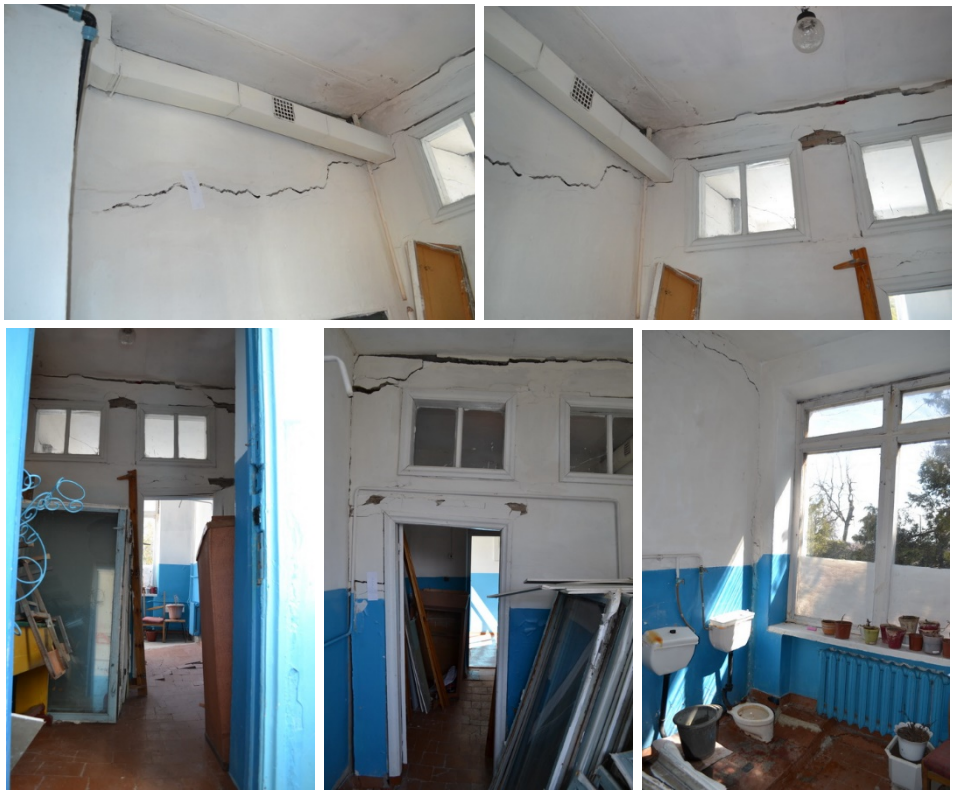
1
поверх
в осях
2-3,
А-Б

Просідання підлоги та тріщини по стінах

Виконати рекомендації розділу 5

- 2.3. Відновити систему водовідведення з покрівлі.
- 2.4. Розкрити конструкції підлоги в місцях значних осідань (дефект № 63), ліквідувати причини (протікання мереж, суфозія основ) шляхом заміни мереж, відновлення засипки та відновити конструкції підлоги.

- 2.5. Переложити перегородки зі значним тріщиноутворенням (дефект № 63).
- 2.6. Відновити або влаштувати оздоблювальний шар цокольної частини стінових конструкцій (див. відомості дефектів).

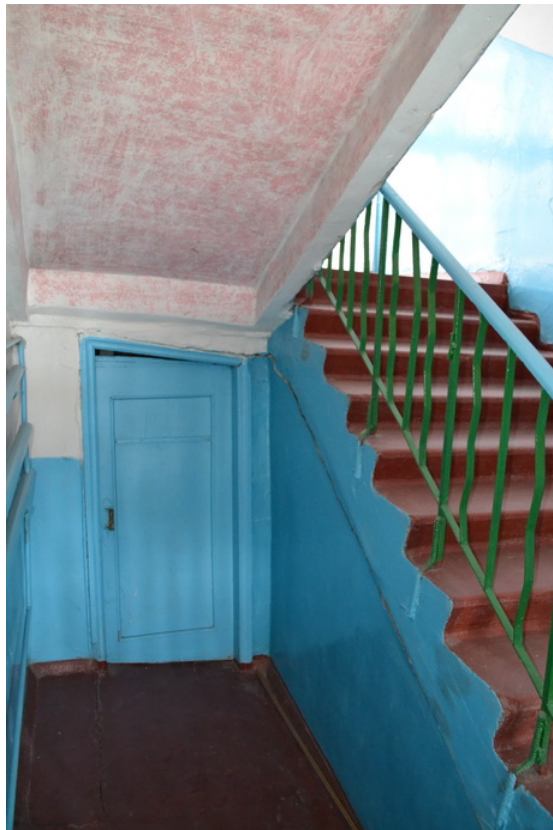
1
поверх
в осях
4-5,
В-Г

Просідання підлоги, порушення проектного положення сходиноквого маршу

Виконати рекомендації розділу 5

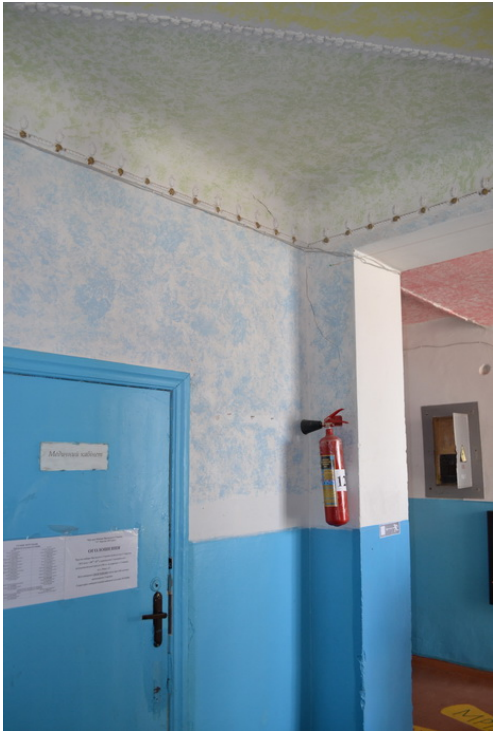
65	1 поверх вісь Г в осях 3-4

<p data-bbox="614 878 1204 918">Тріщини по стінах шириною до 1мм</p>	Встановити гіпсові маяки
66	1 поверх в осях 4-5, Д-Е

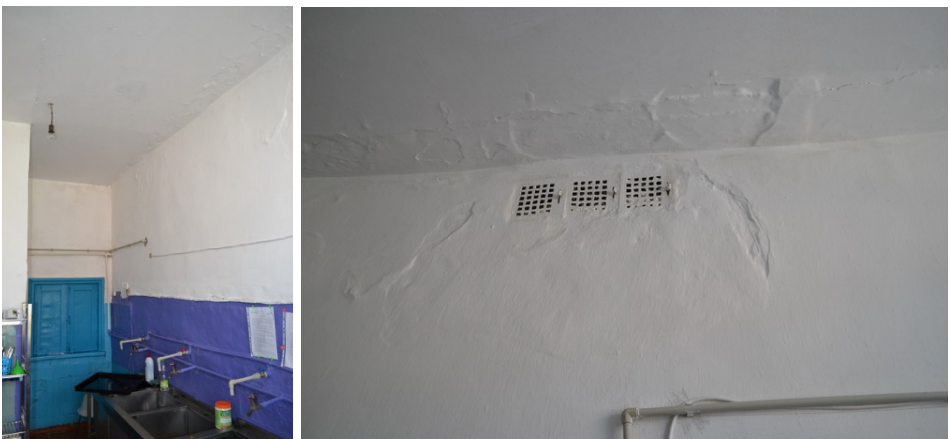
<p data-bbox="614 1370 1204 1411">Руйнування оздоблювального шару</p>	Відновити оздоблювальний шар
67	1 поверх в осях 1-4, Ж-К

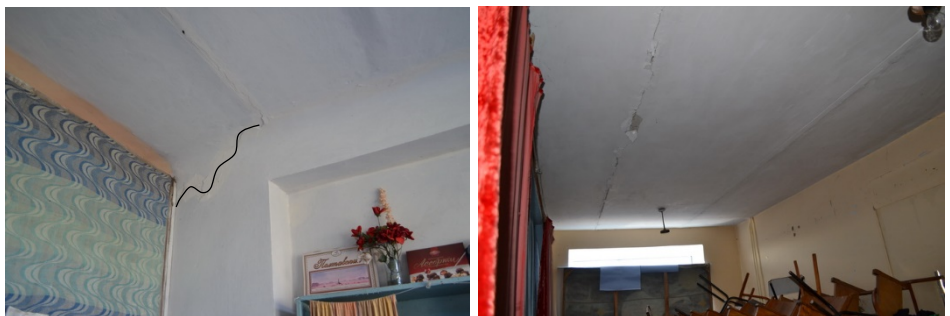
<p data-bbox="534 1740 1300 1780">Тріщини по стінах та стелі шириною до 1,5 мм</p>	Встановити гіпсові маяки

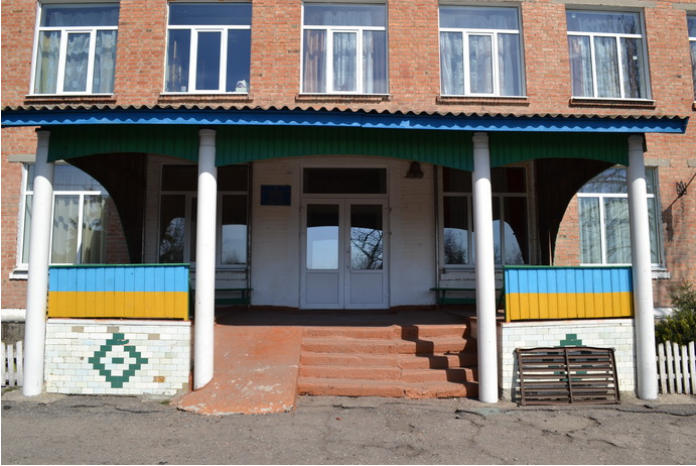
68	Фасад К-А по осі 1

<p>Просідання ганку. Ухил пандусу не відповідає вимогам</p>	Відновити конструкції вхідної групи
69	Фасад К-А по осі 2

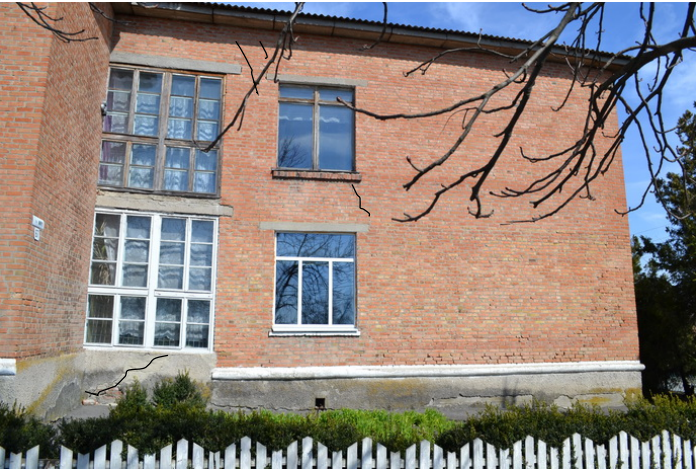
<p>Деформації віконних прорізів через нерівномірне осідання частин будівлі. Тріщини по стінах шириною до 2 мм. Вивітрювання будівельного розчину цегляної кладки.</p>	Виконати рекомендації розділу 5
70	Фасад К-А по осях 1-2

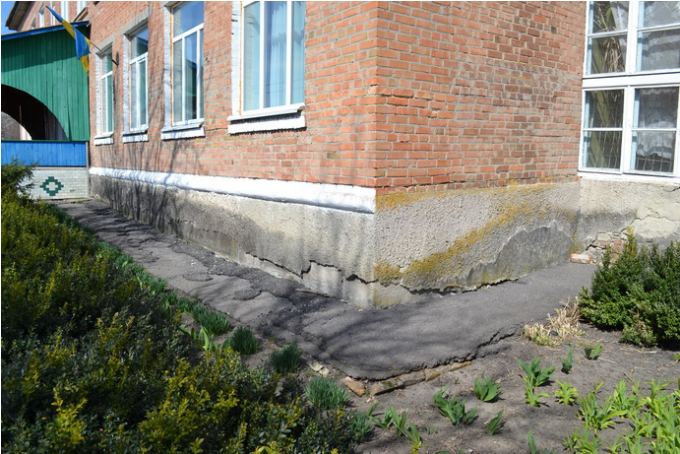
<p>Руйнування вимощення та оздоблювального шару цоколю</p>	Відновити вимощення та оздоблювальний шар

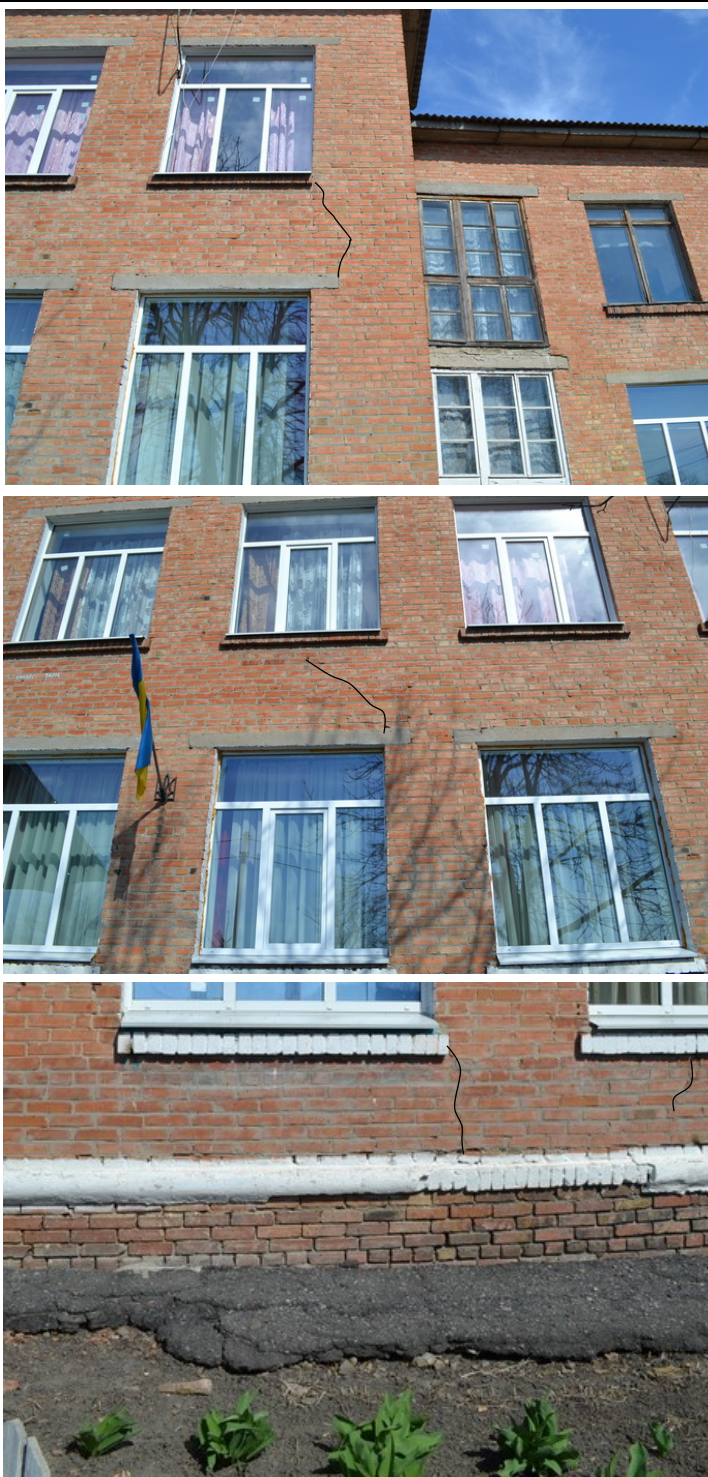
Фасад
К-А
по осі 1

Тріщини по стінах шириною до 1 мм

Встановити гіпсові маяки

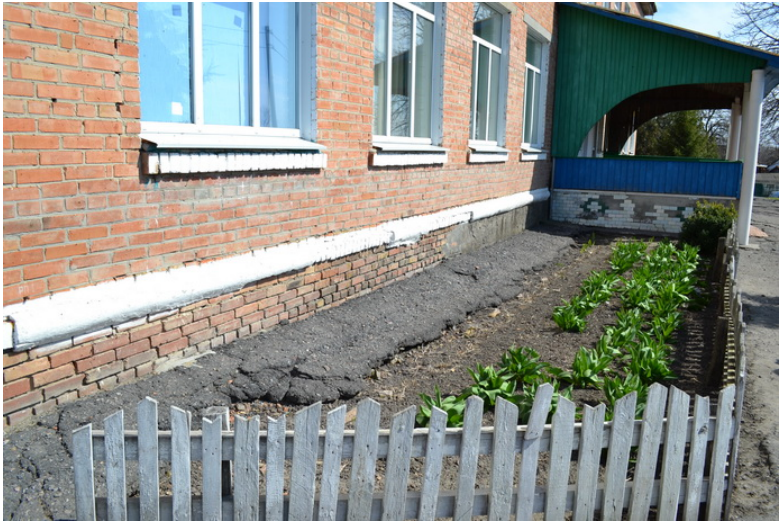
72	Фасад К-А по осі 1

<p data-bbox="582 667 1236 750">Руйнування вимощення навколо будівлі. Відсутнє оздоблення цоколю.</p>	Відновити вимощення та оздоблення цоколю.
73	Фасад 5-1 по осі К

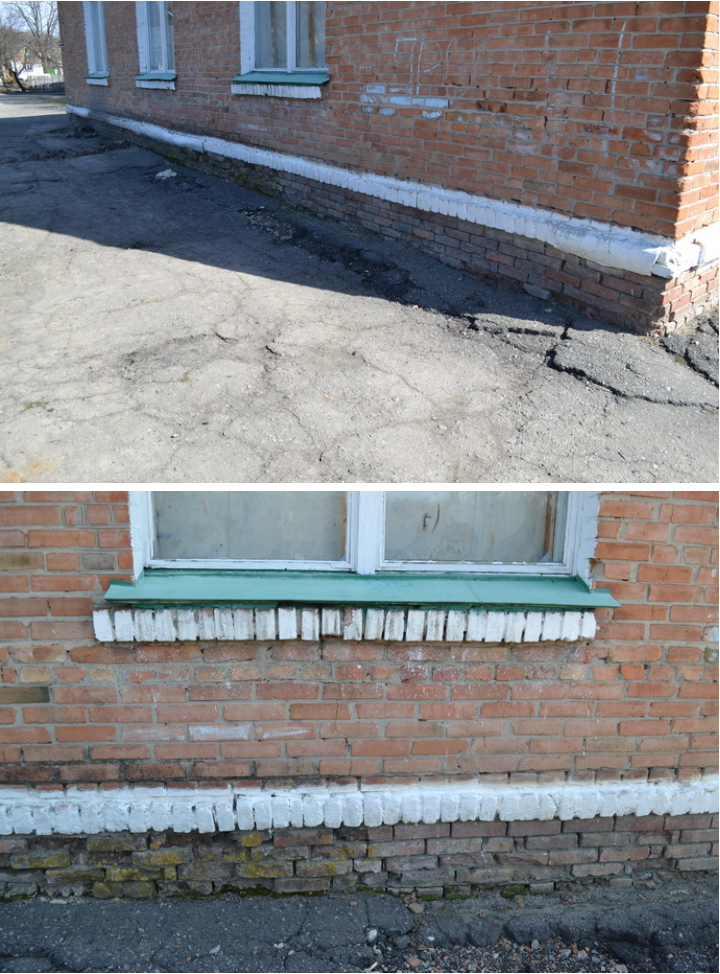
<p data-bbox="454 1736 1364 1870">Руйнування вимощення навколо будівлі. Відсутнє оздоблення цоколю, як наслідок вивітрювання будівельного розчину та руйнування цегляної кладки.</p>	Відновити вимощення та оздоблення цоколю

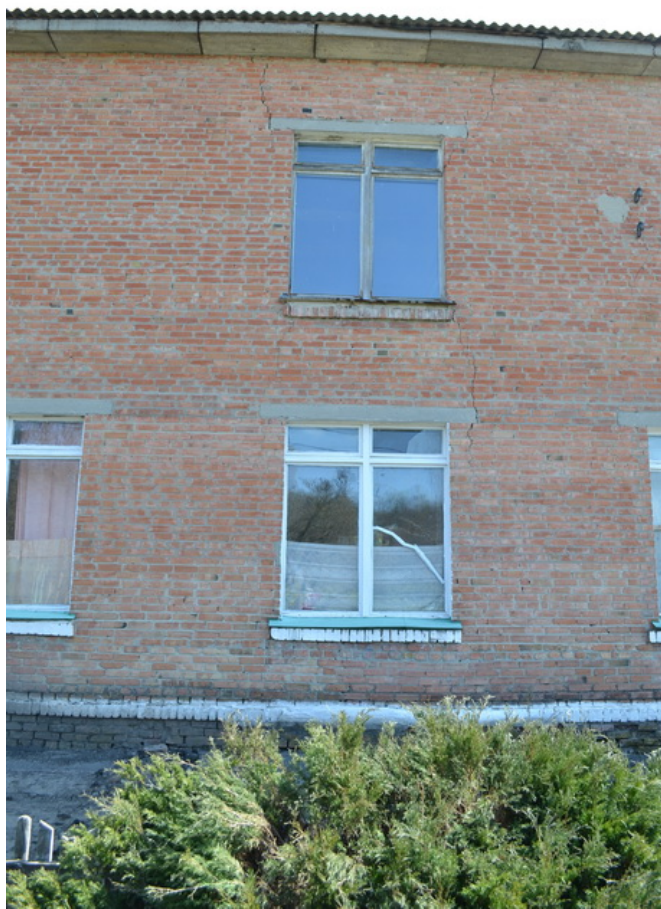
Фасад
5-1
по осі К

Тріщини по стінах будівлі шириною до 2 мм

Встановити гіпсові маяки

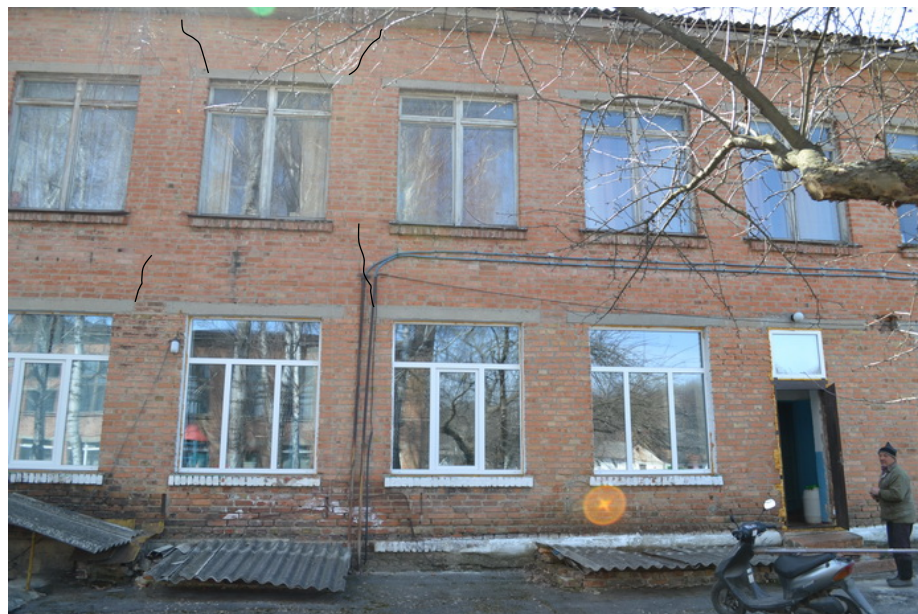
Фасад
В-К
по осі 5

Тріщини по стінах будівлі шириною до 2 мм. Замокання стін.

Встановити гіпсові маяки

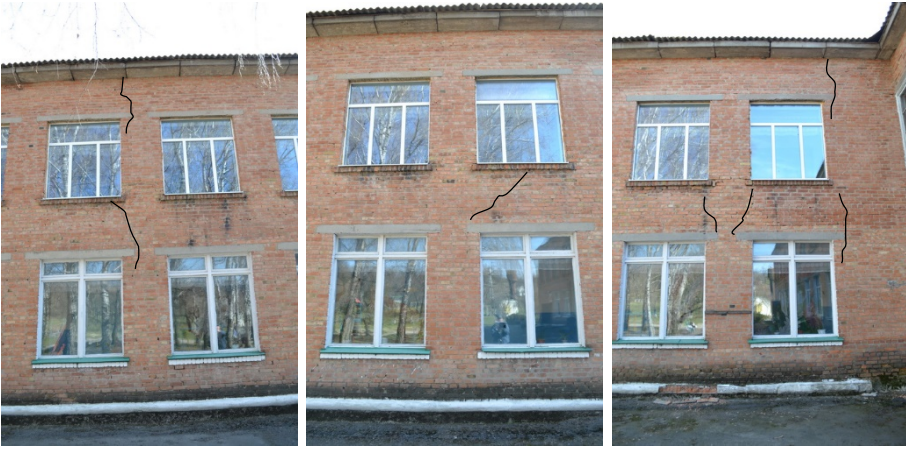
78	Фасад 7-5 по осі В

<p>Тріщини по стінах шириною до 2 мм. Замокання стін.</p>	Виконати організоване водовідведення з покрівлі. Встановити гіпсові маяки
79	Фасад 7-5 по осі В

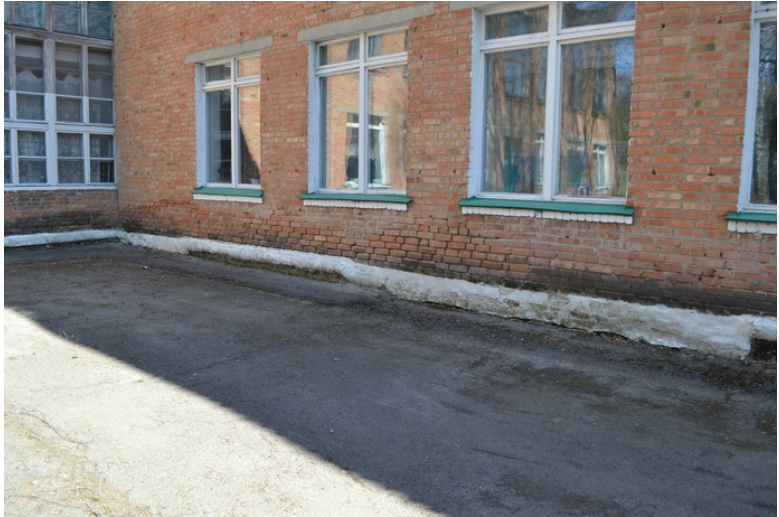
<p>Замокання стін. Утворення безстічних майданчиків. Вивітрювання будівельного розчину.</p>	Виконати організоване водовідведення з покрівлі. Виконати планування прилеглої території
80	Фасад Ж-В по осі 7

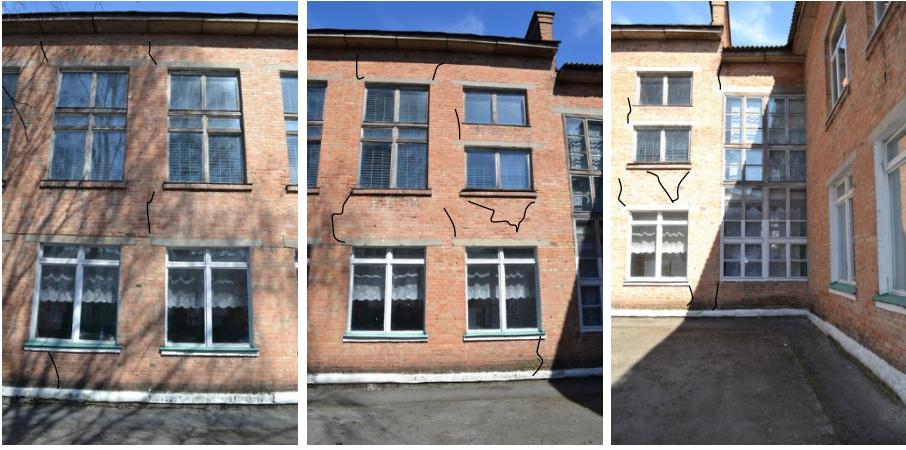
<p>Тріщини по стінах шириною до 2 мм. Замокання стін.</p>	Виконати організоване водовідведення з покрівлі. Встановити гіпсові маяки

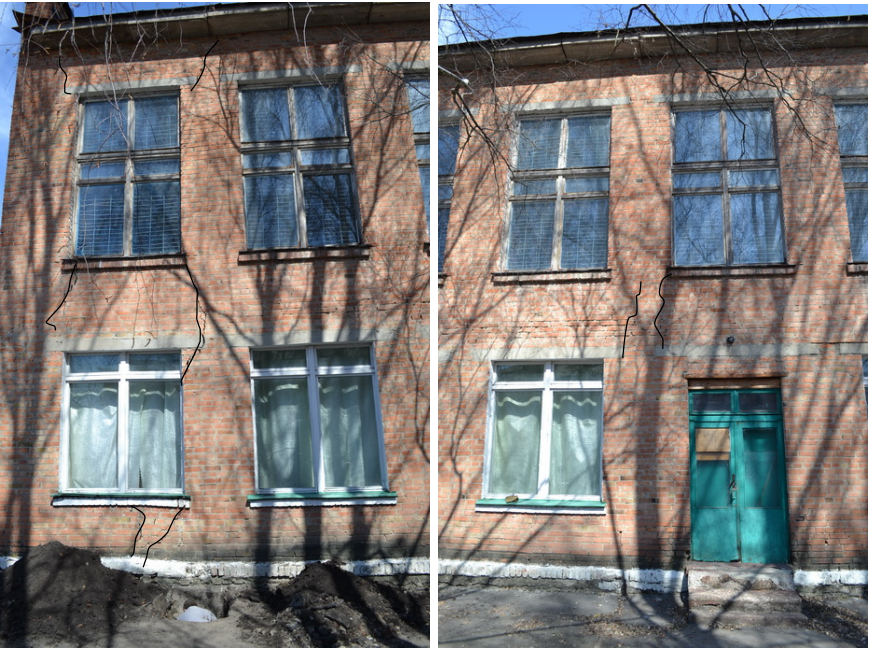
81	Фасад Ж-В по осі 7

<p data-bbox="603 795 1220 833">Тріщини по стінах шириною до 20 мм</p>	Виконати рекомендації розділу 5
82	Фасад 9-7 по осі Ж

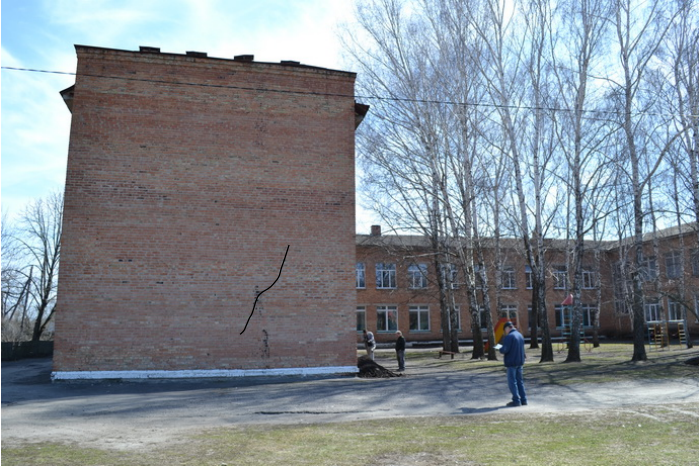
<p data-bbox="625 1317 1197 1355">Тріщини по стіні шириною до 2 мм</p>	Встановити гіпсові маяки
83	Фасад А-Ж по осі 9

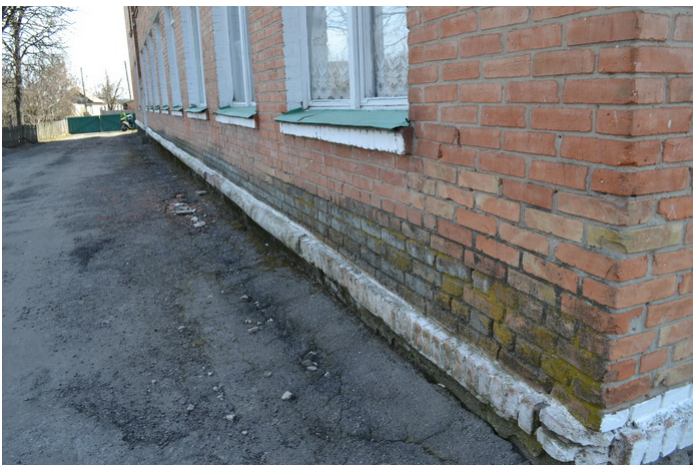
<p data-bbox="481 1836 1337 1915">Руйнування вимощення. Вивітрювання будівельного розчину</p>	Відновити вимощення

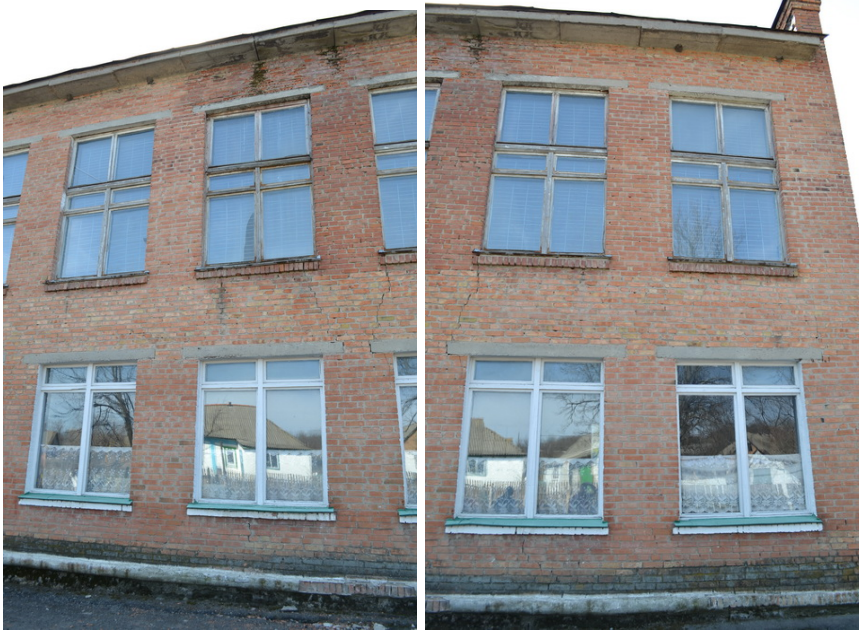
84	Фасад А-Ж по осі 9

<p data-bbox="475 806 1343 846">Тріщини по стінах шириною до 2 мм. Замокання стін.</p>	Встановити гіпсові маяки. Влаштувати організоване водовідведення з покрівлі.
85	Фасад А-Ж по осі 9

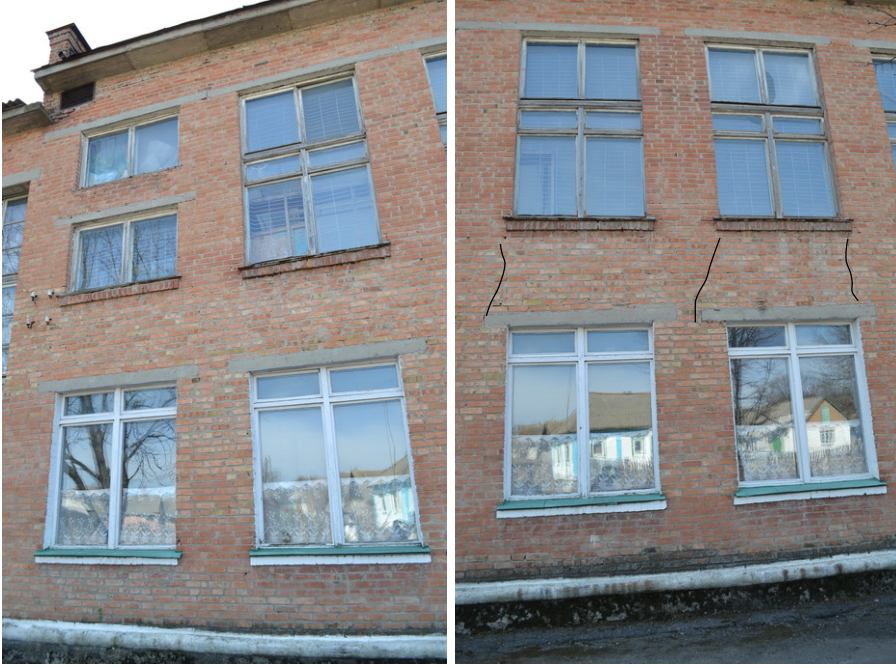
<p data-bbox="475 1534 1343 1574">Тріщини по стінах шириною до 2 мм. Замокання стін.</p>	Встановити гіпсові маяки. Влаштувати організоване водовідведення з покрівлі.

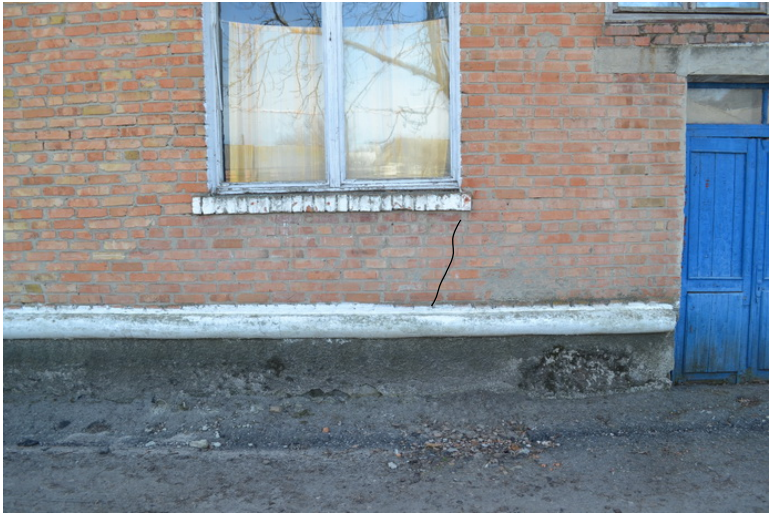
86	Фасад А-Ж по осі 9

<p data-bbox="606 660 1212 705">Тріщини по стінах шириною до 1 мм.</p>	Встановити гіпсовий маяк
87	Фасад 2-9 по осі А

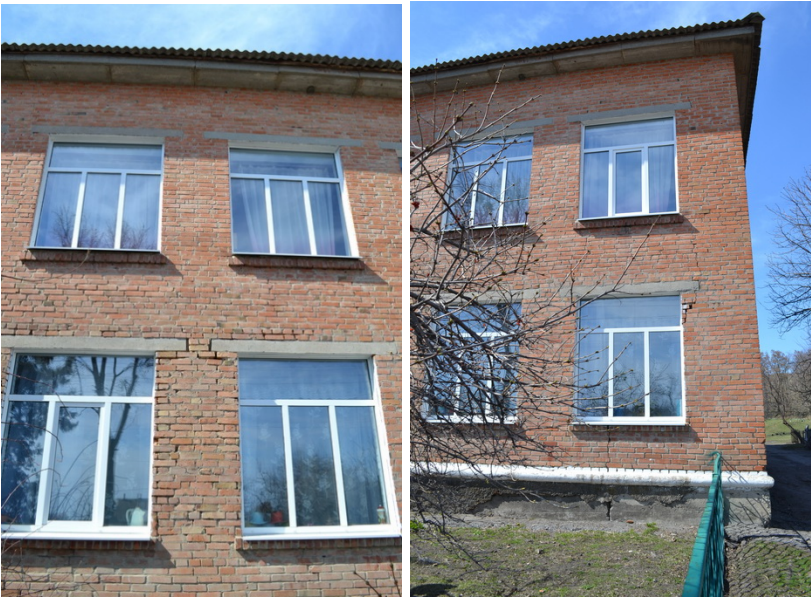
<p data-bbox="606 1310 1212 1355">Тріщини по стінах шириною до 5 мм.</p>	Встановити гіпсові маяки
88	Фасад 2-9 по осі А

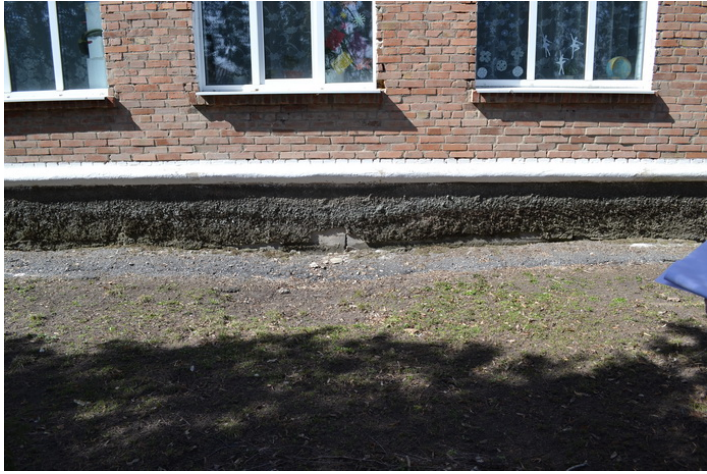
<p data-bbox="526 1848 1292 1926">Руйнування вимощення. Утворення безстічних майданчиків</p>	Відновити вимощення та виконати планування поверхні землі.

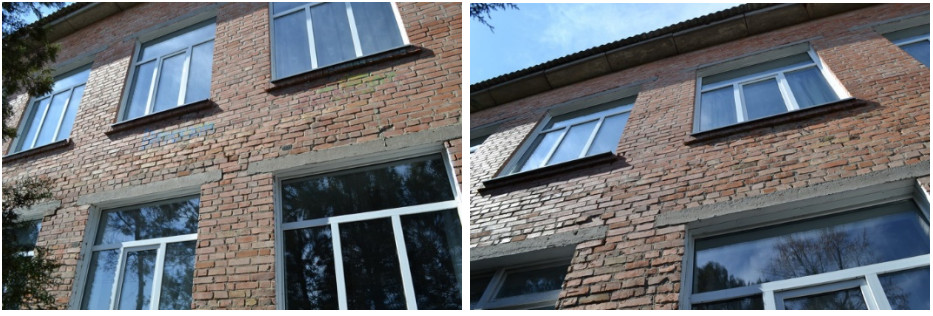
89	Фасад 2-9 по осі А

<p>Тріщини по стінах шириною до 1,5 мм.</p>	Встановити гіпсові маяки
90	Фасад 2-9 по осі А

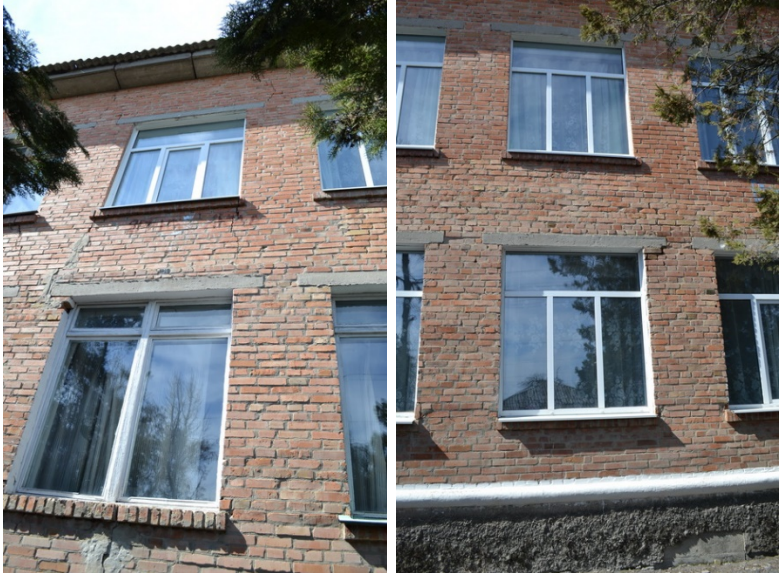
<p>Тріщини по стінах шириною до 1,5 мм.</p>	Встановити гіпсові маяки
91	Фасад 2-9 по осі А

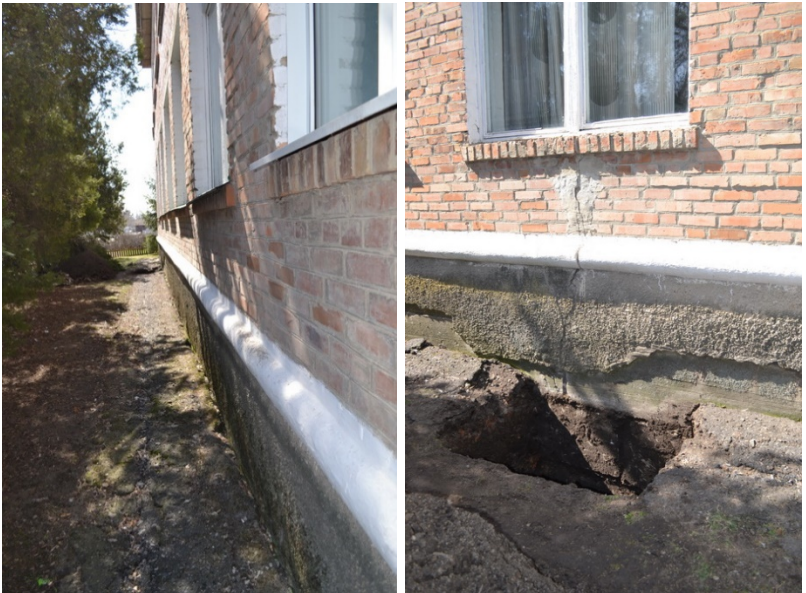
<p>Тріщини по стінах шириною до 3 мм. Руйнування вимощення. Зелені насадження ближче ніж 5м від будівлі.</p>	Встановити гіпсові маяки. Відновити вимощення. Розчистити ділянку біля будівлі від дерев.

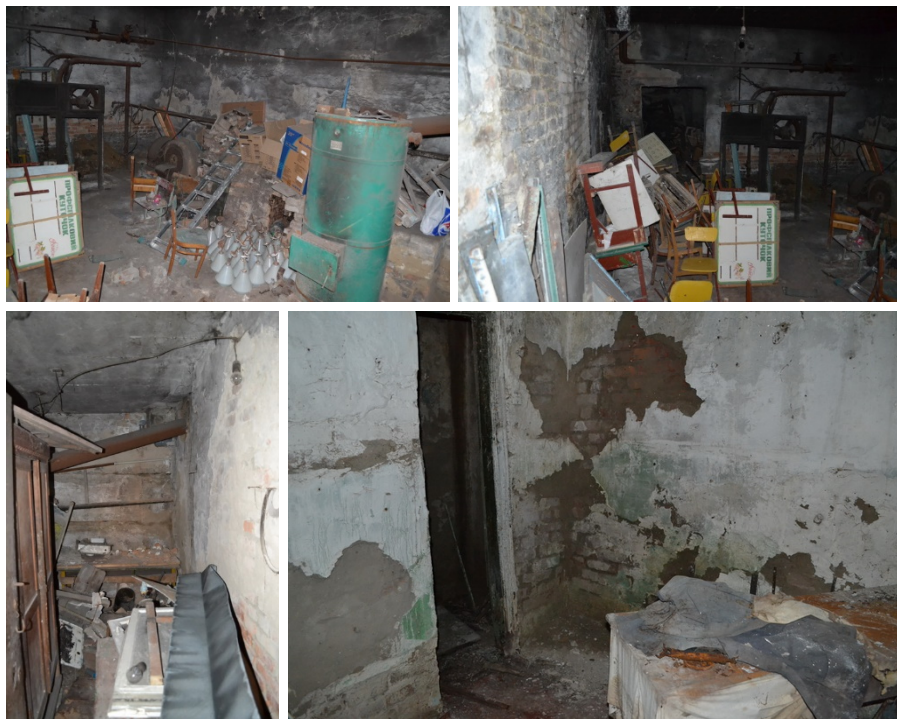
Підвальне приміщення в осях Г-Е, 4-5

Захаращення сміттям. Руйнування оздоблювального шару

Винести сміття. Відновити оздоблення.

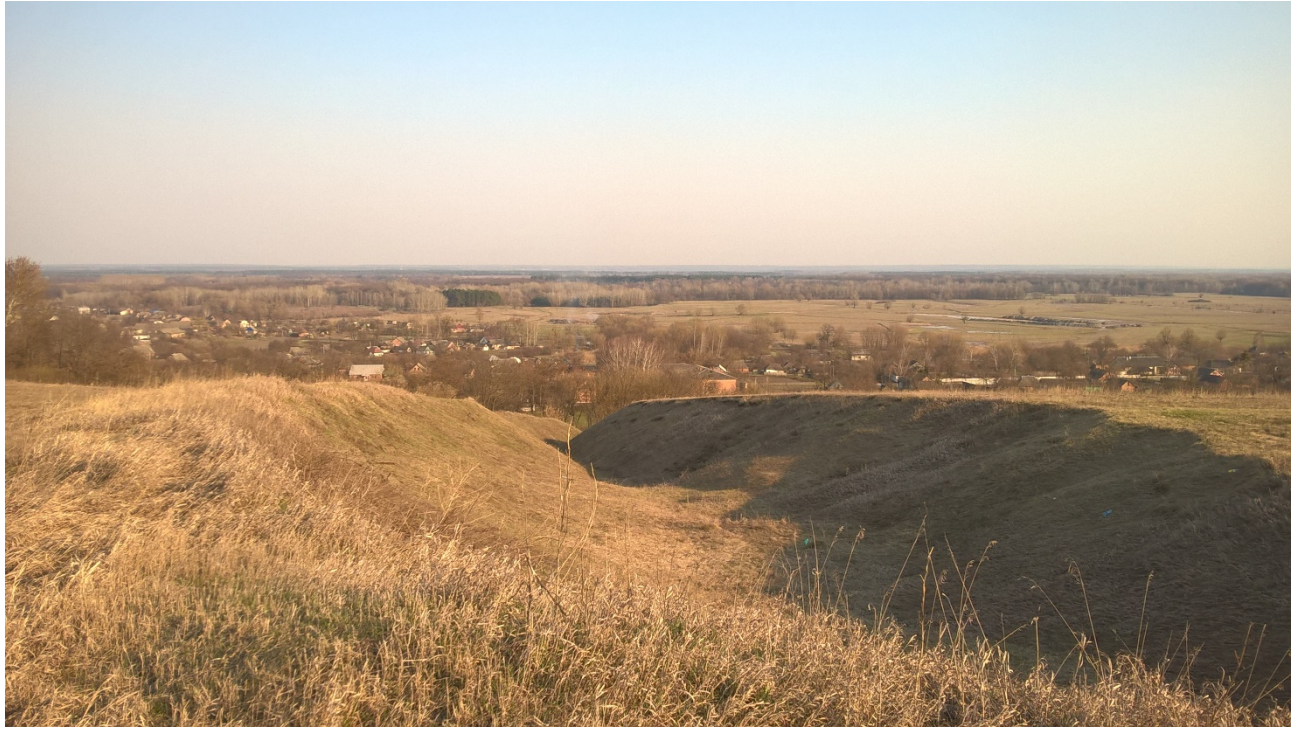
*Рис. 3.3 – Схил, прорізаний ярами, в напрямку долини р. Псел
(у середній частині схилу – будівля школи)*

Літологічно переріз представлено легкими та важкими пілуватими суглинками. Ґрунтові нашарування перекриті насипними ґрунтами та ґрунтово-рослинним шаром загальною потужністю 2.4 – 3.0 м.

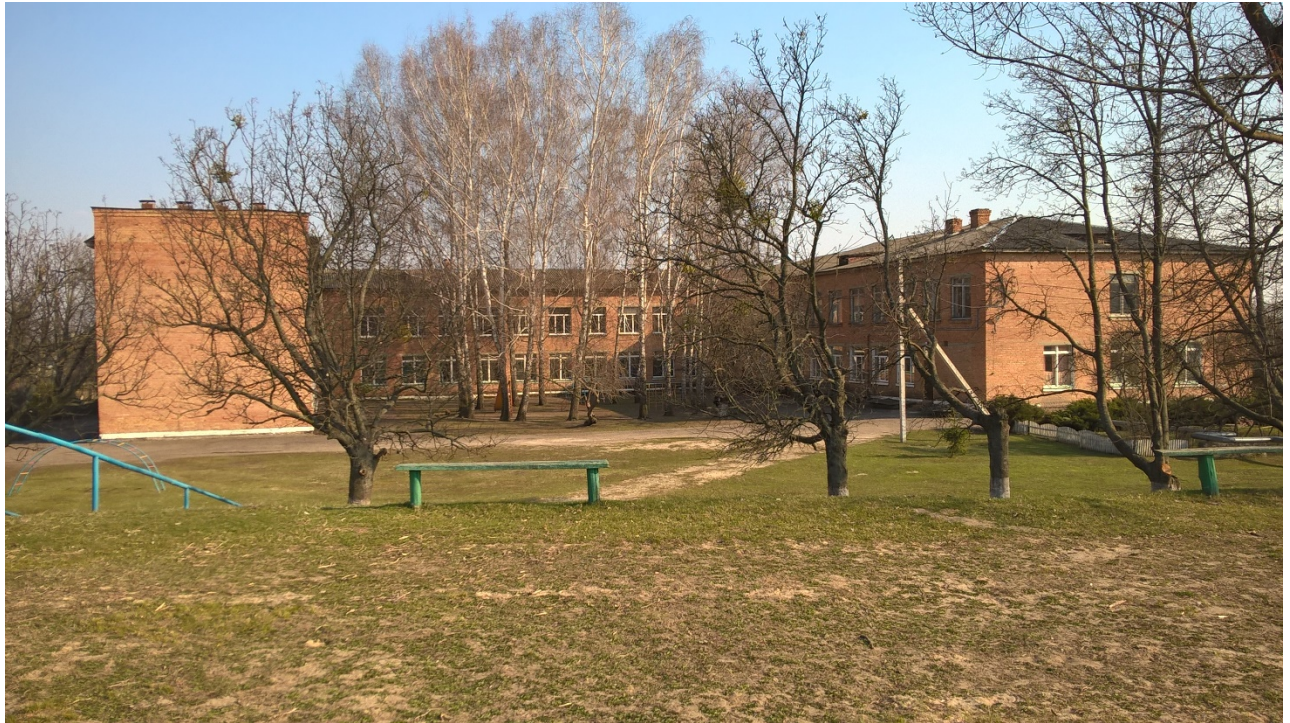
Рис. 3.4 – Стік за схилом до безстічного майданчику у дворі будівлі

– у дворі будівлі фактично утворився безстічний майданчик, атмосферні води з поверхні якого практично безперешкодно фільтруються до основи фундаментів будівлі. При цьому атмосферні води зі значної площі схилу за балкою (див. фото Г.18 у Додатку Г) стікають у двір школи.

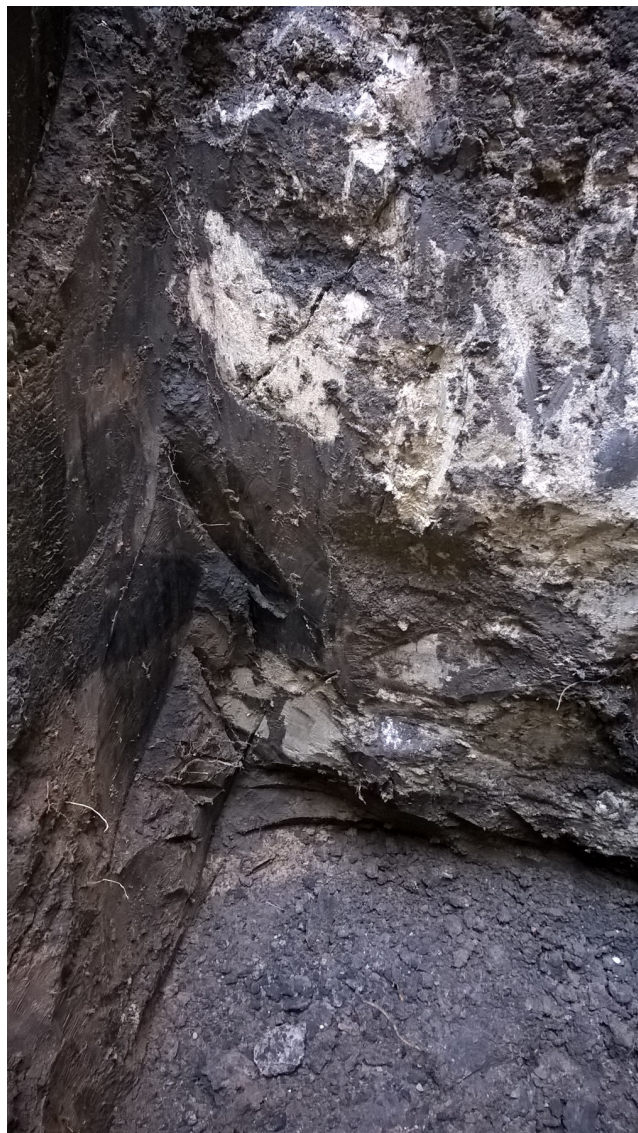
Рис. 4.2 – Шурф №4 у дворі будівлі (вісь 7), розширення під фундаментні блоки зі щебню та цементного розчину, тріщина в розширенні

У шурфі №4 фундаменти мають підготовку (розширення) з крупного щебню та розчину шириною 600 мм і висотою 480 мм. У цьому розширенні зафіксовано тріщину (див. Рис. 4.2).

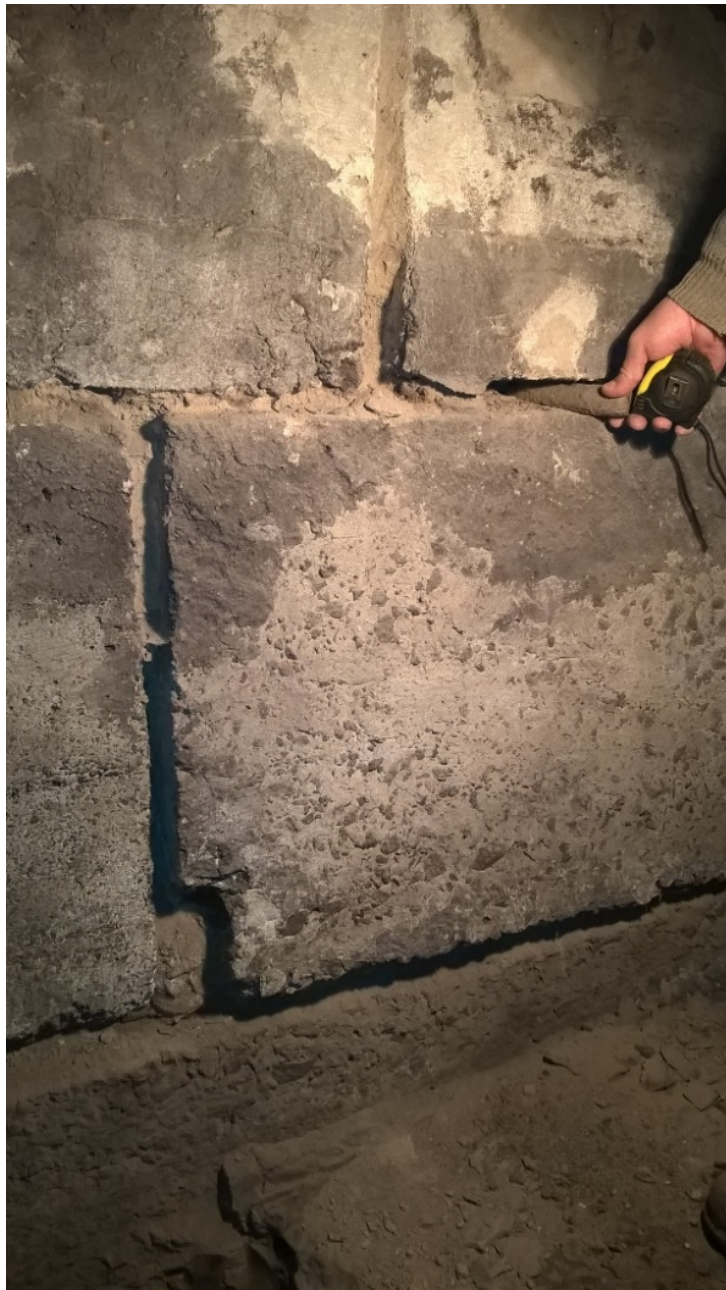
Рис. 4.3 – Вивітрілі шви між фундаментними блоками над шурфом №1 у підвалі будівлі (вісь 4)

Зафіксовано численні вивітрілі шви між фундаментними блоками (див. Рис. 4.3, 4.4, 4.5).

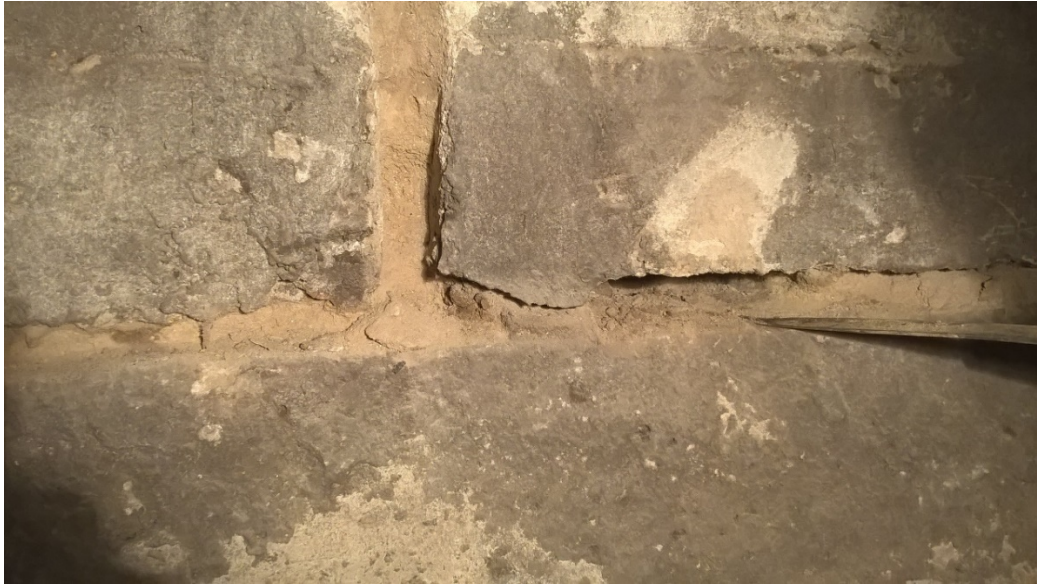
Рис. 4.4 – Вивітрілі шви між фундаментними блоками над шурфом №1 у підвалі будівлі (вісь 4)

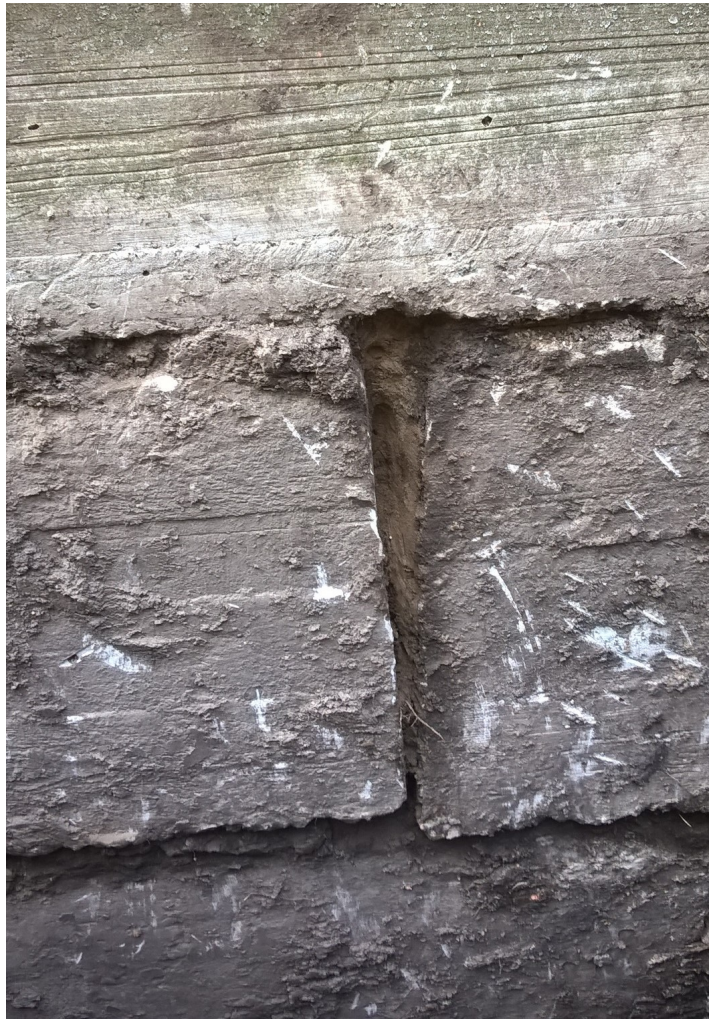
Рис. 4.5 – Вивітрілі шви між фундаментними блоками над шурфом №2 (вісь А)
