Національний університет «Полтавська політехніка імені Юрія Кондратюка»
Навчально-науковий інститут архітектури, будівництва і землеустрою
Кафедра будівництва та цивільної інженерії

Пояснювальна записка
до дипломного проекту (роботи)
магістра

на тему: **Дослідження організаційно-технологічних рішень при
реконструкції будівель навчально-виховних закладів**

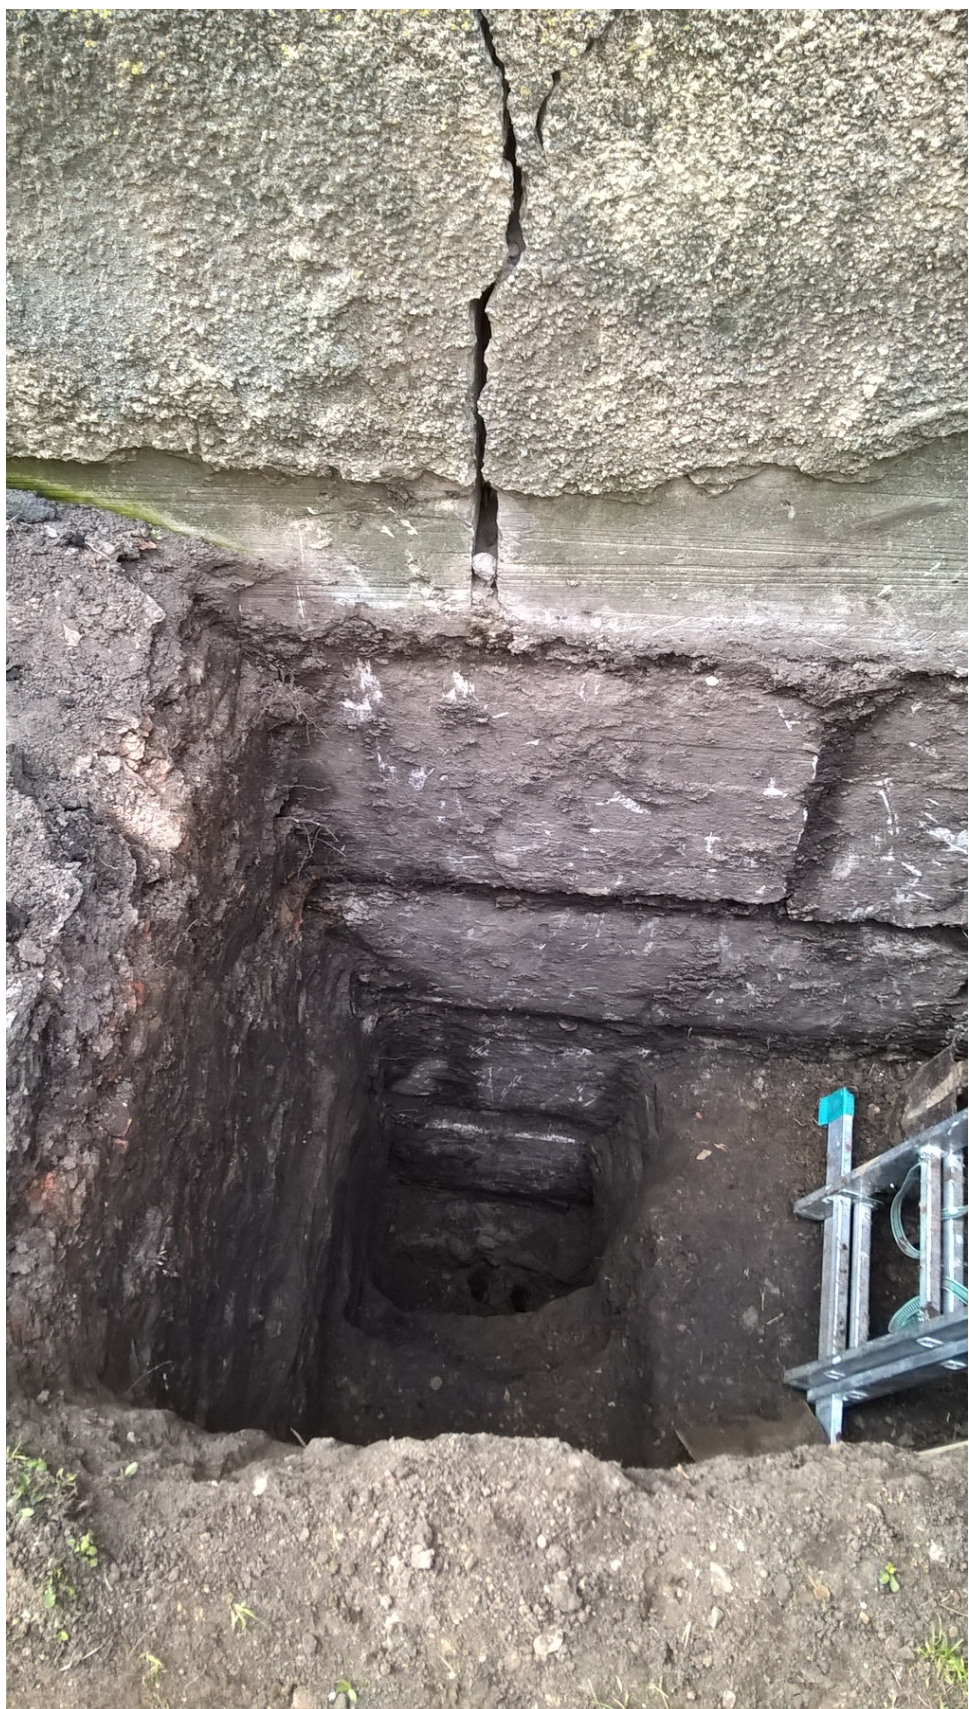
Рис. 4.6 – Шурф №2 (вісь А) і тріщина в цоколі будівлі ним

Безпосередньо над шурфом №2 (вісь 1') зафіксована тріщина в цоколі будівлі (див. Рис. 4.6).

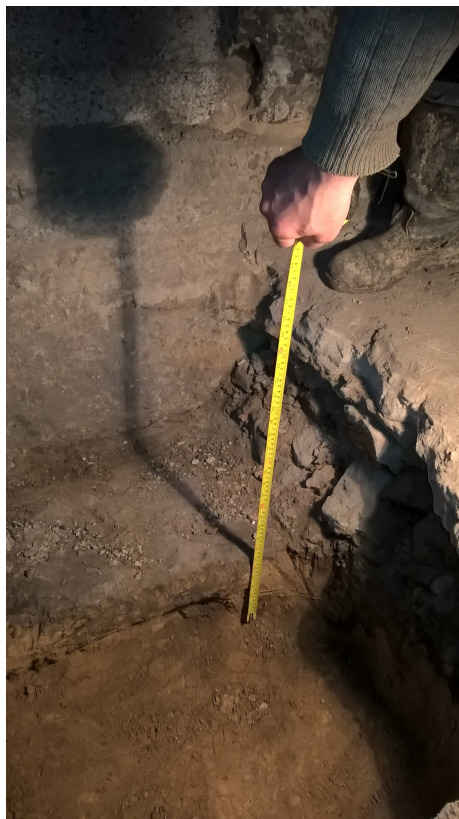
Рис. 4.14 – Шурф №1 у підвалі будівлі (вісь 4)

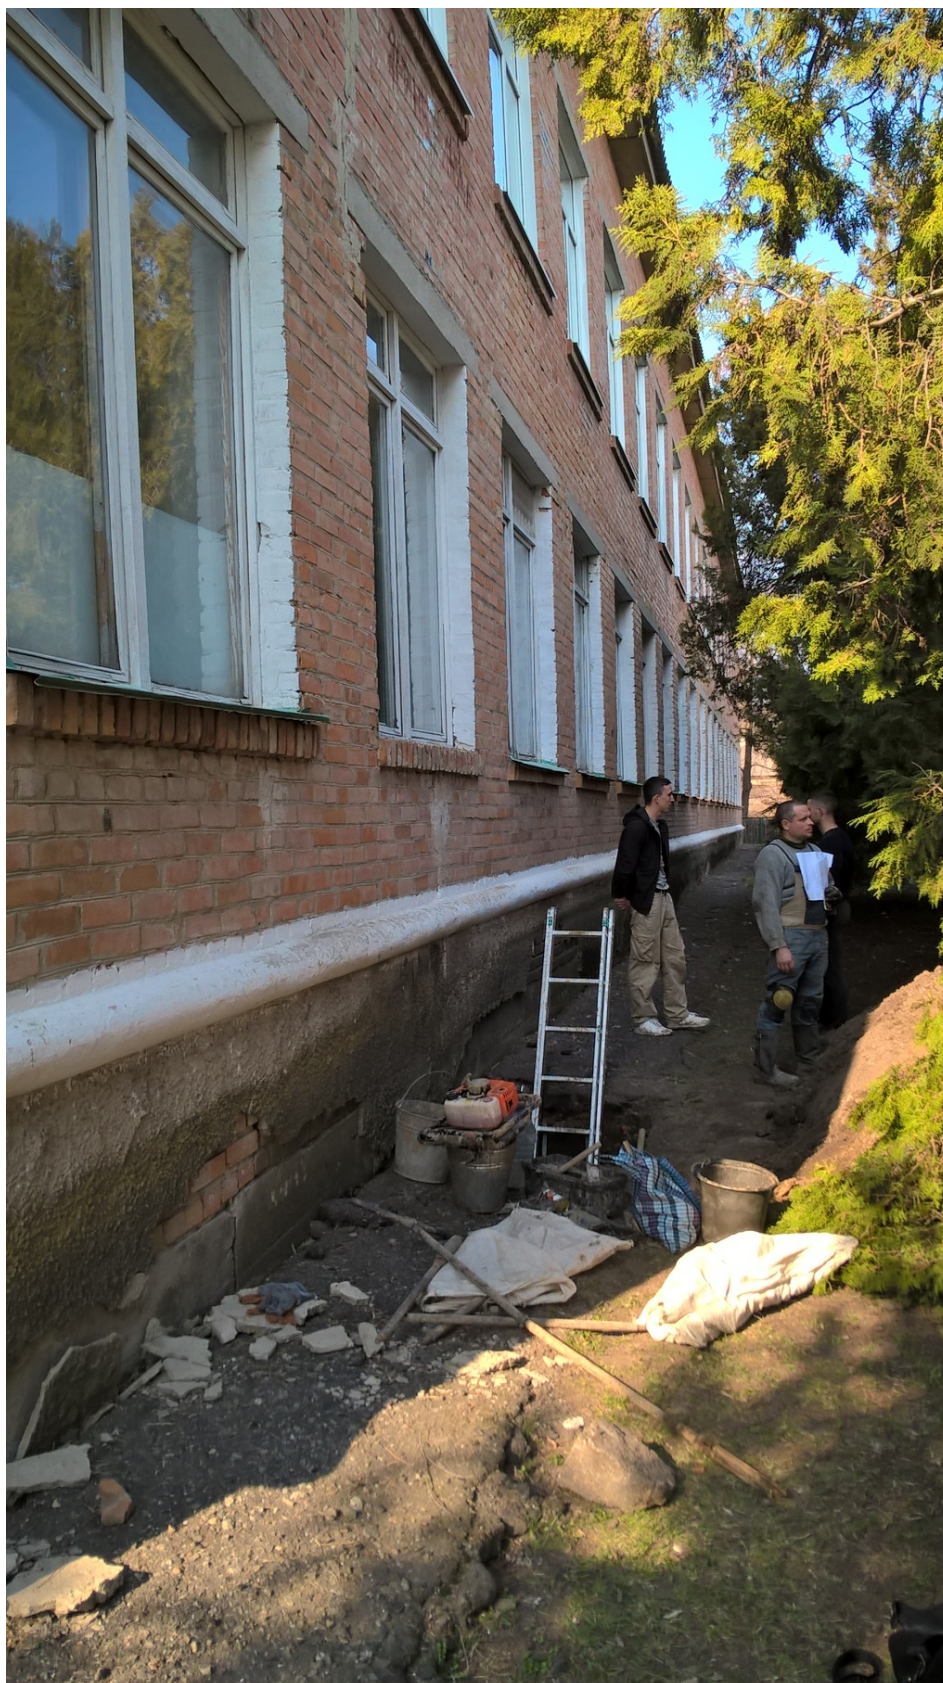
Рис. 4.15 – Шурф №2 з фасаду будівлі (вісь А)

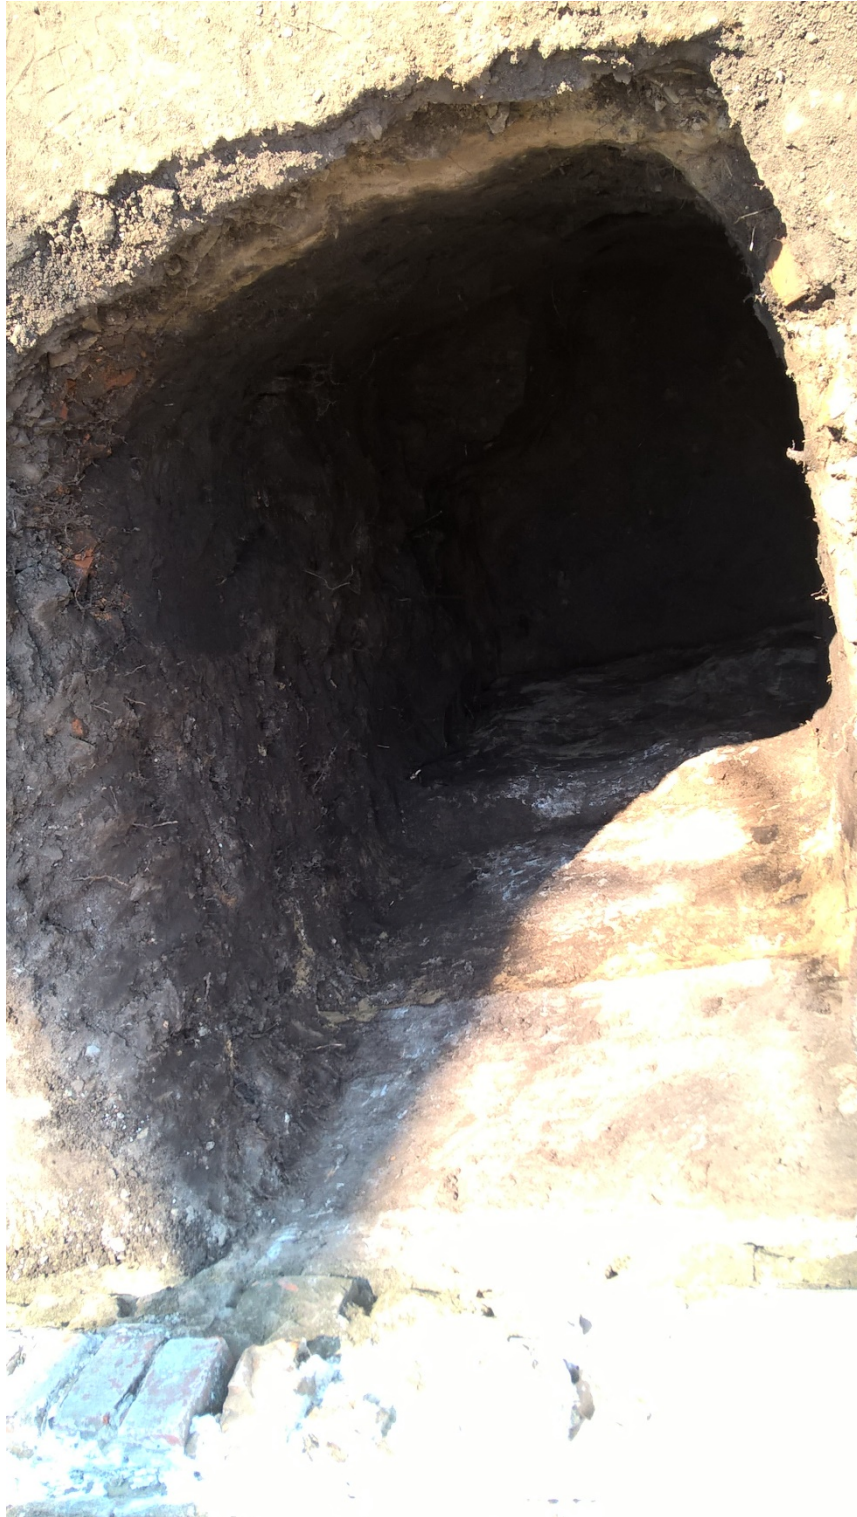
Рис. 4.17 – Шурф №4 у дворі будівлі (вісь 7)

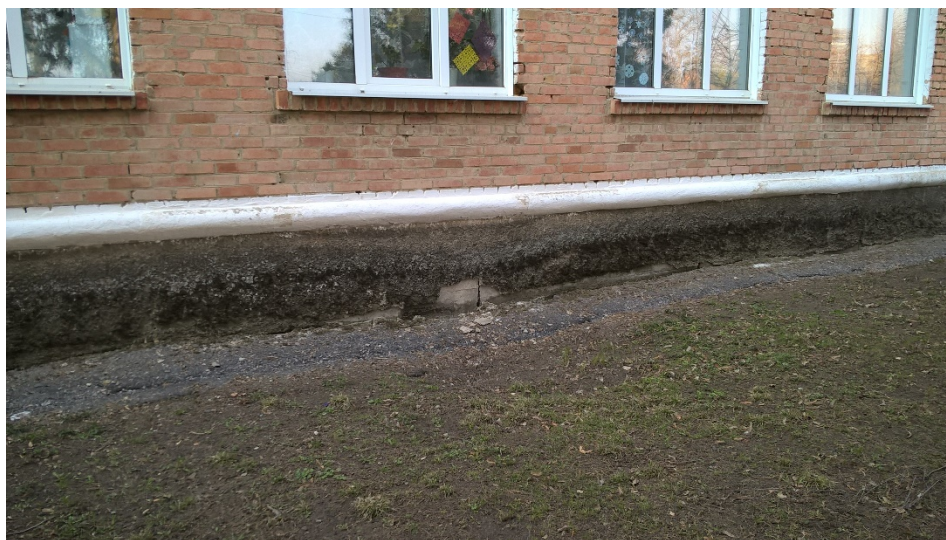
Рис. 4.18 – Прогини у вимощенні навколо будівлі (вісь А)

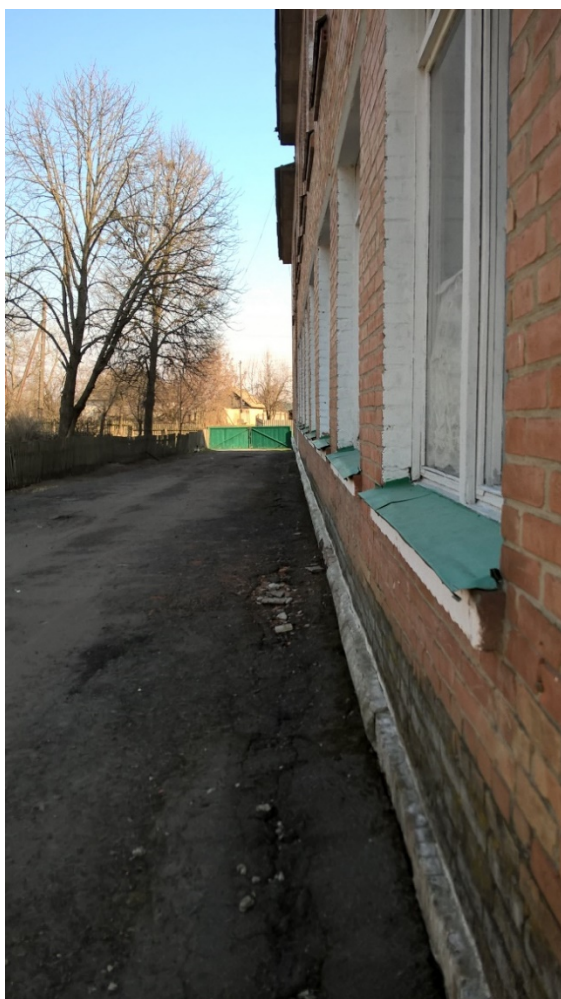
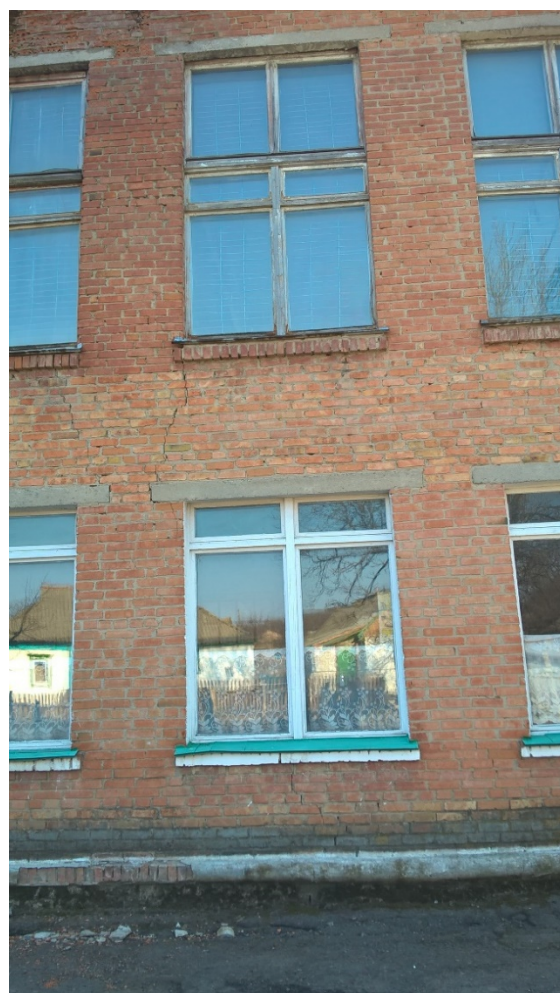
*Рис. 4.19 – Стан вимощення навколо будівлі (вісь 9),
тріщини в несучій стіні будівлі*

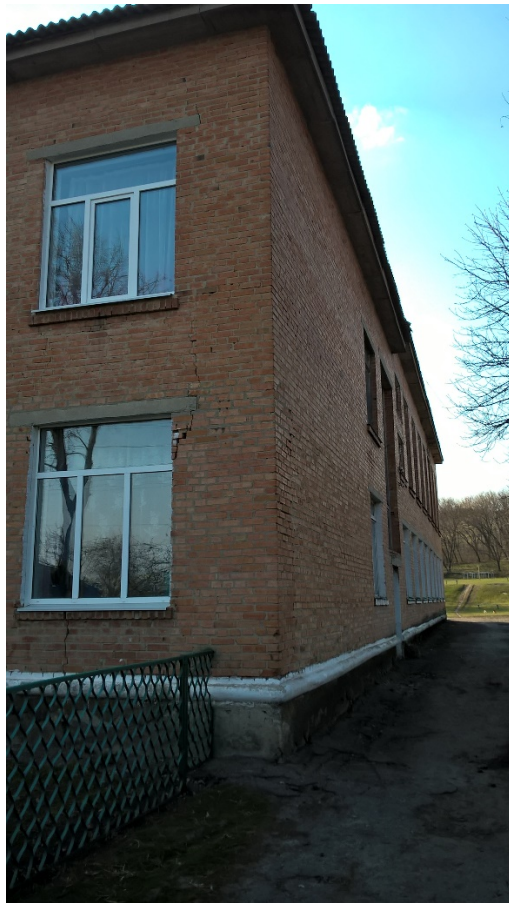
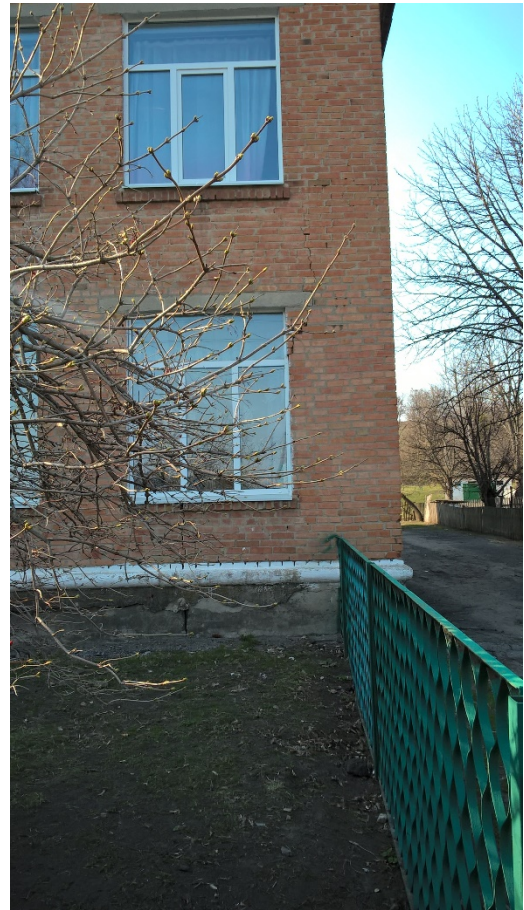
Рис. 4.20 – Тріщини в несучій стіні будівлі

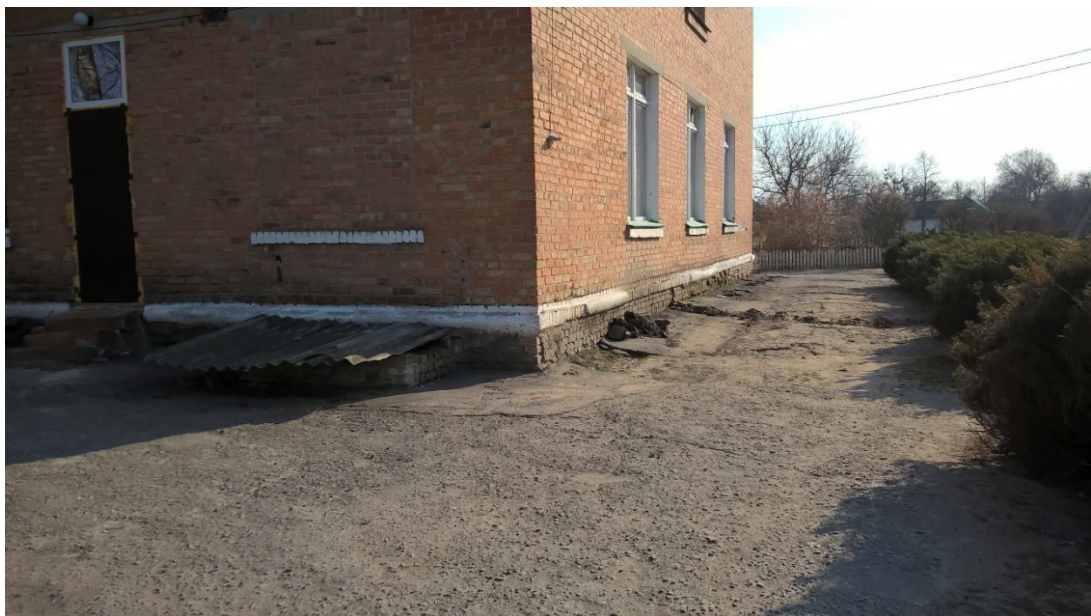
*Рис. 4.21 – Стан вимоцнення навколо будівлі (вісь К),
місце вводу водонесучих комунікацій*

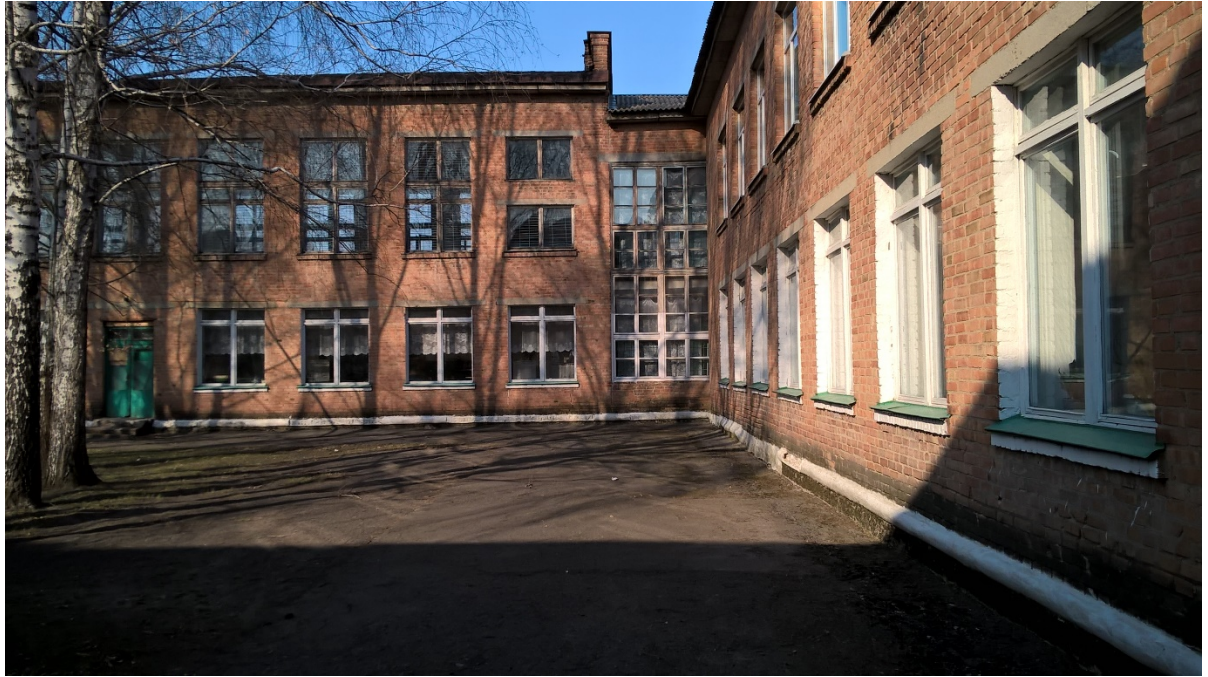
Рис. 4.22 – Безстічний майданчик у дворі будівлі

– у дворі будівлі фактично утворився безстічний майданчик, атмосферні води з поверхні якого практично безперешкодно фільтруються до основи фундаментів будівлі. При цьому атмосферні води зі значної площі схилу за балкою (див. фото Г.18 у Додатку Г) стікають у двір школи.

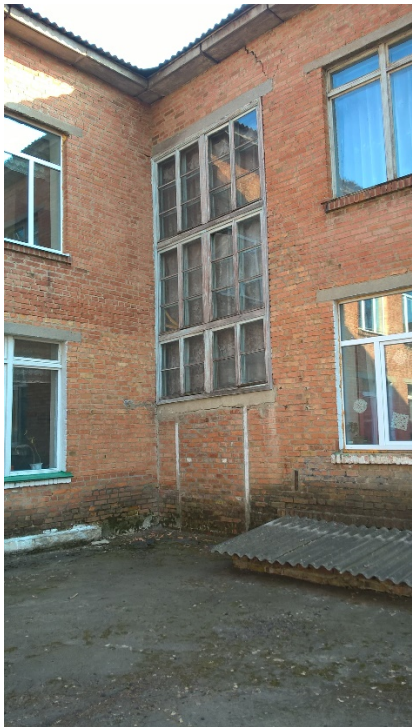
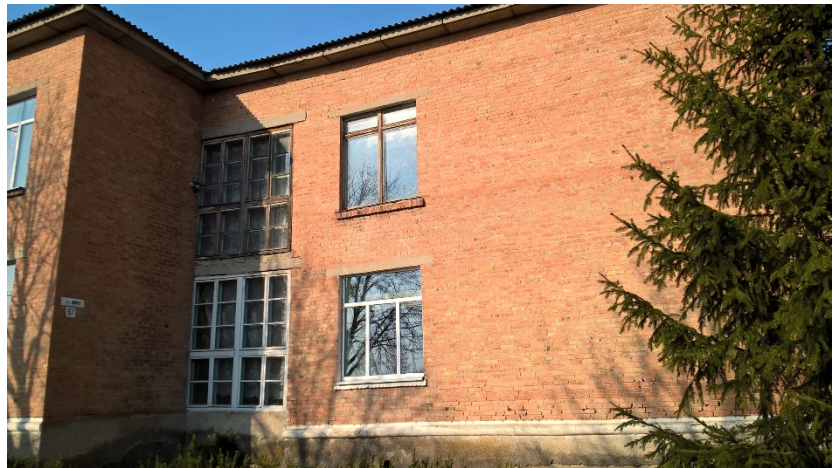
Рис. 4.23 – Тріщини в несучих стінах будівлі (у дворі та на фасаді)

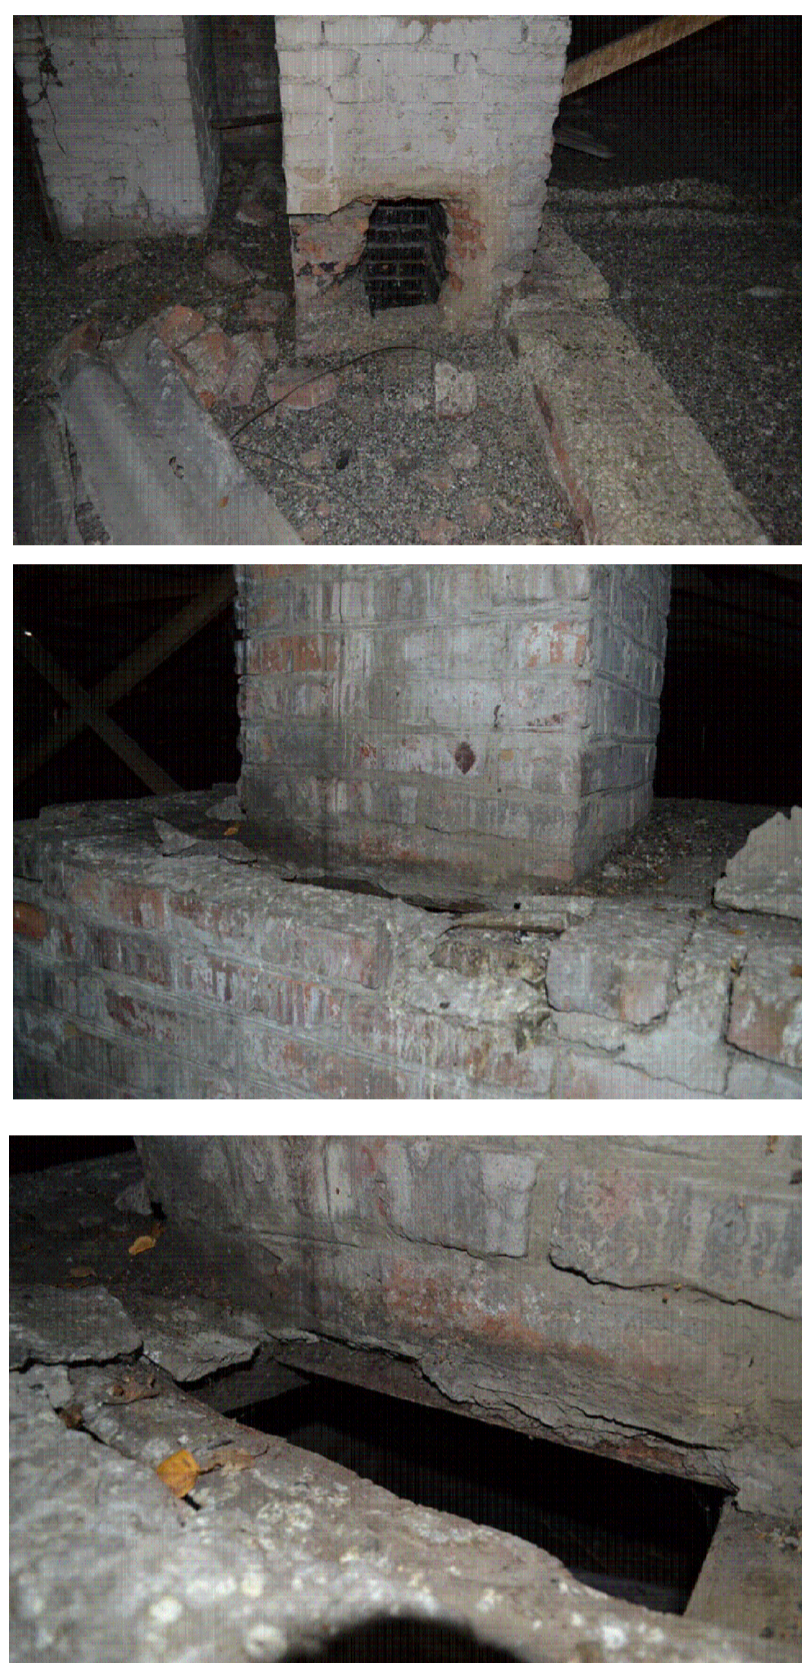
Руйнування вентиляційних каналів

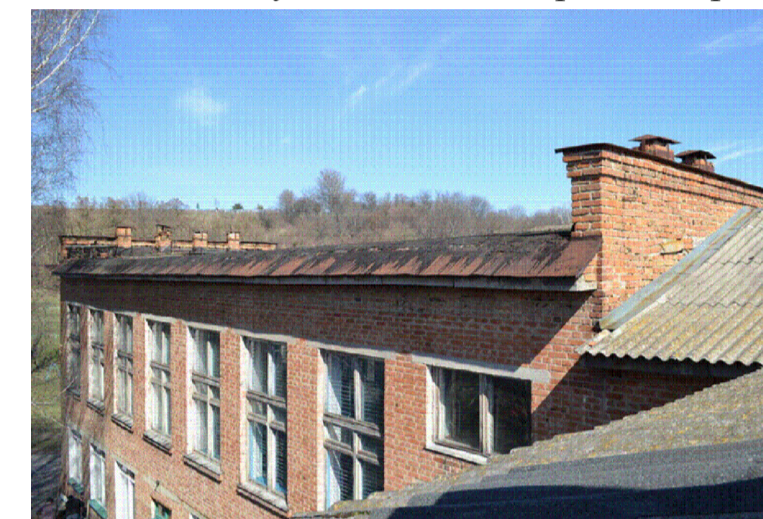
Руйнування цегляної кладки вентиляційних каналів. Відсутня захисна огорожа покрівлі.

5. Відсутня захисна огорожа на покрівлі «блоку 3» (дефект 12), що не допустимо за [40].
6. Замокання конструкцій кроквяної системи, як наслідок - загнивання дерев'яних елементів, наявність біоабруднення (дефекти 1, 2, 7, 8, 9). Причина виникнення – конденсація водяної пари на внутрішній поверхні покрівлі внаслідок недостатньої вентиляції горища, наявність щілин у покритті горища.

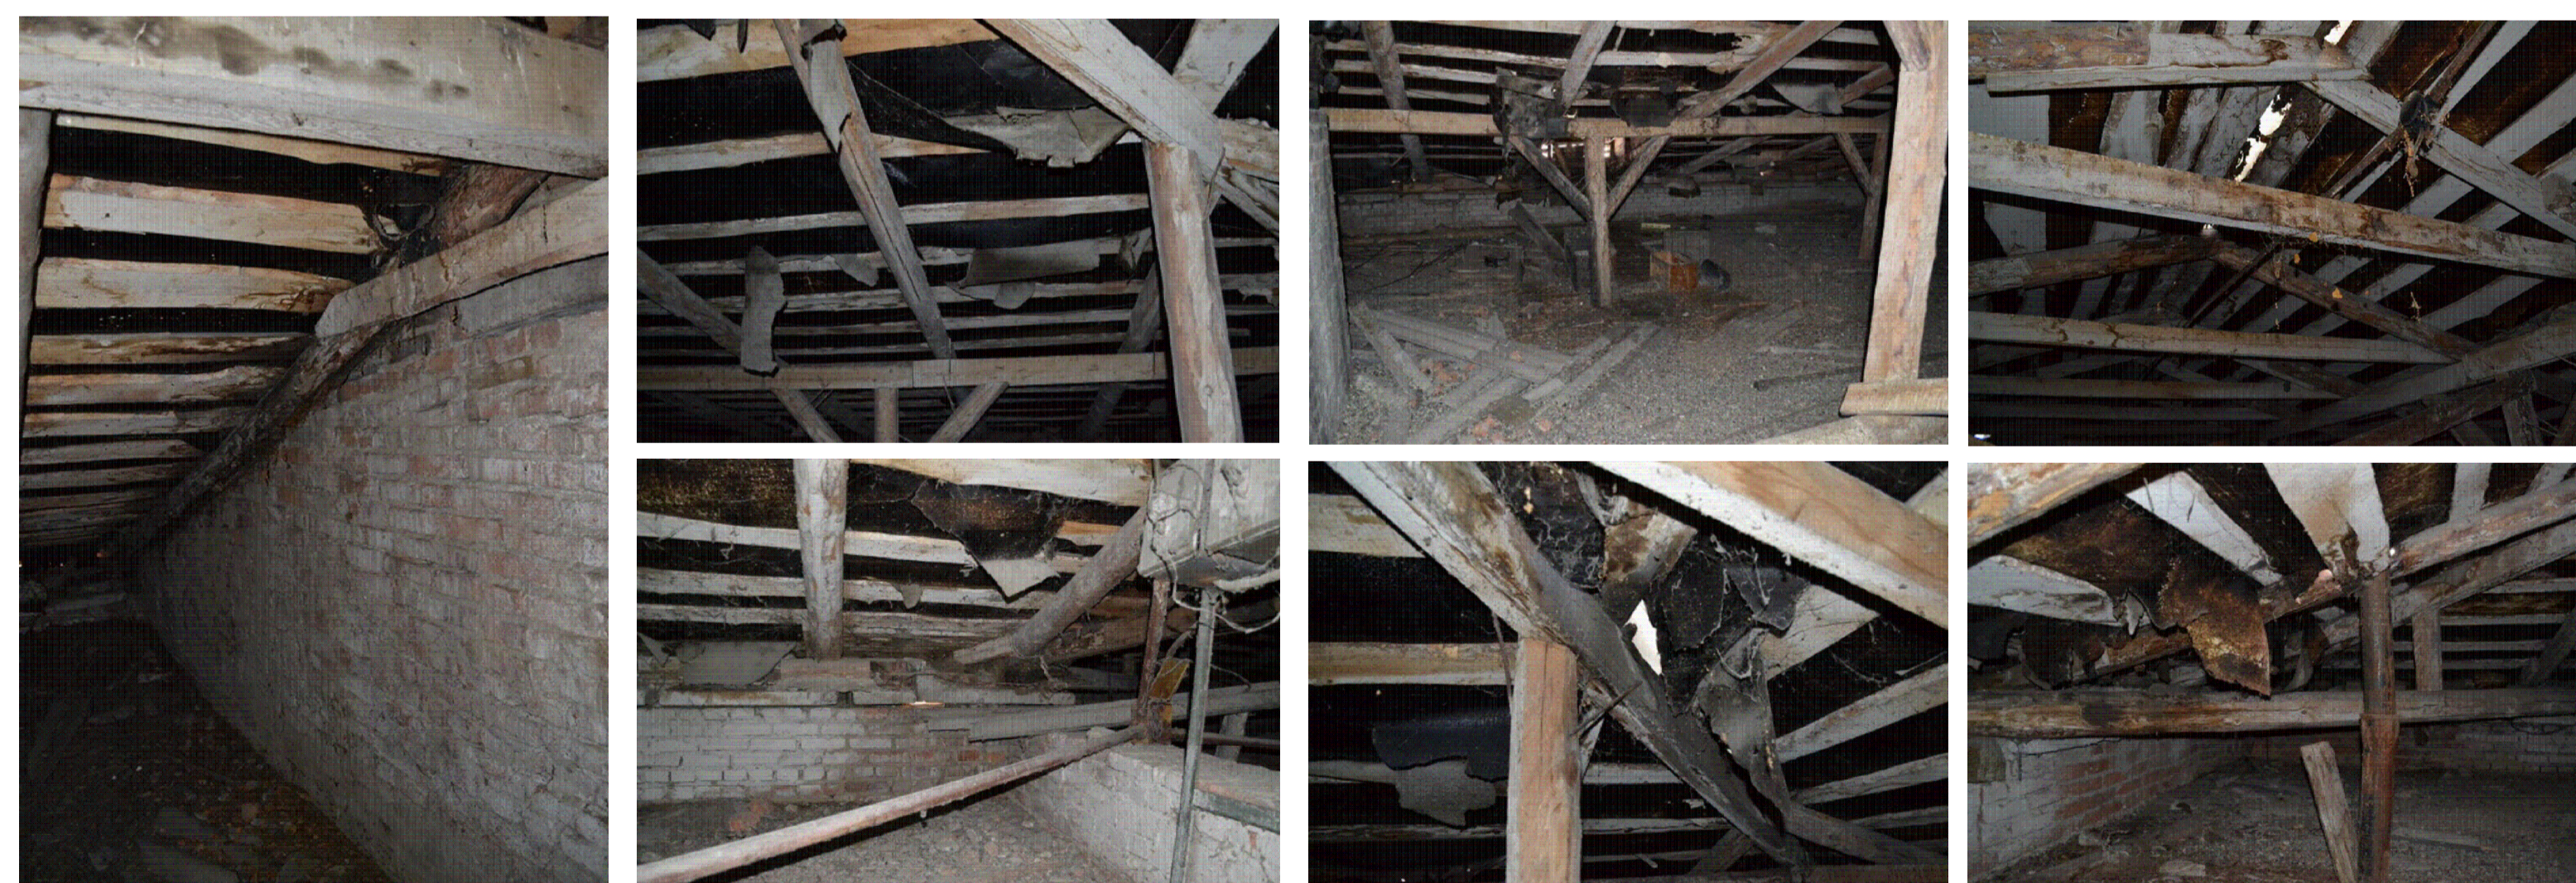
Замокання покрівлі

2.1. Відремонтувати огорожувальні конструкції покрівлі, особливо в місцях розташування ендів, перепадів висот та ін. (див. відомість дефектів).

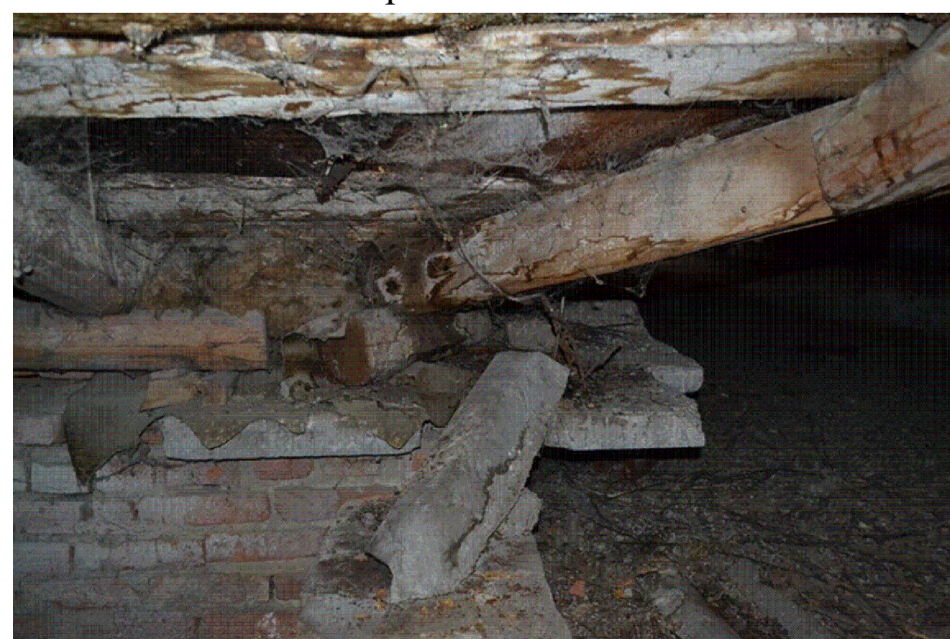
Замокання, як наслідок, загнивання елемента кровляної системи

- 2.2. Відремонтувати, підсилити, при необхідності замінити пошкоджені дерев'яні конструкції крокв, обрешітки, рам та лежнів кроквяної системи (див. відомості дефектів).

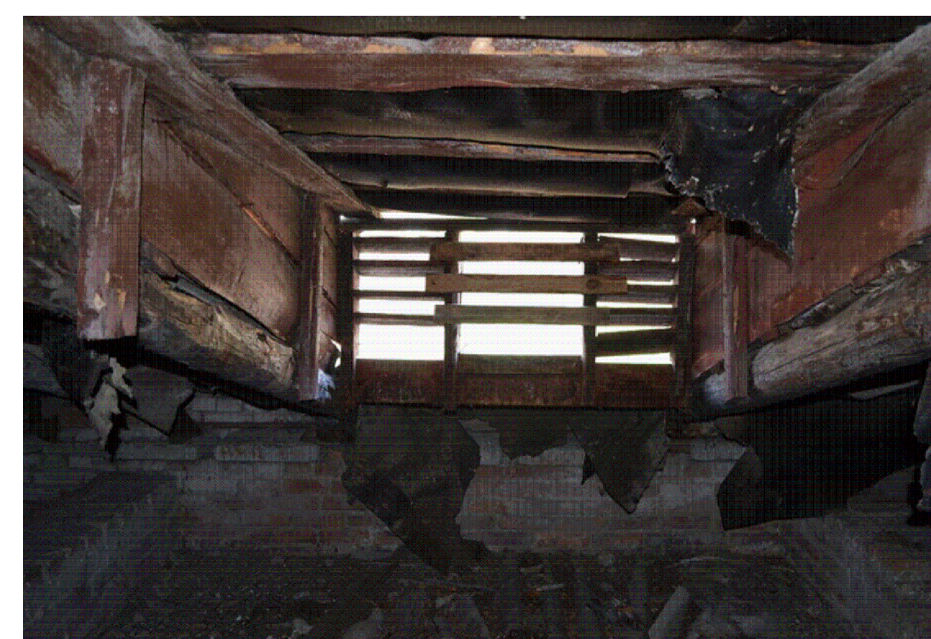
Руйнування конструкцій слухових вікон

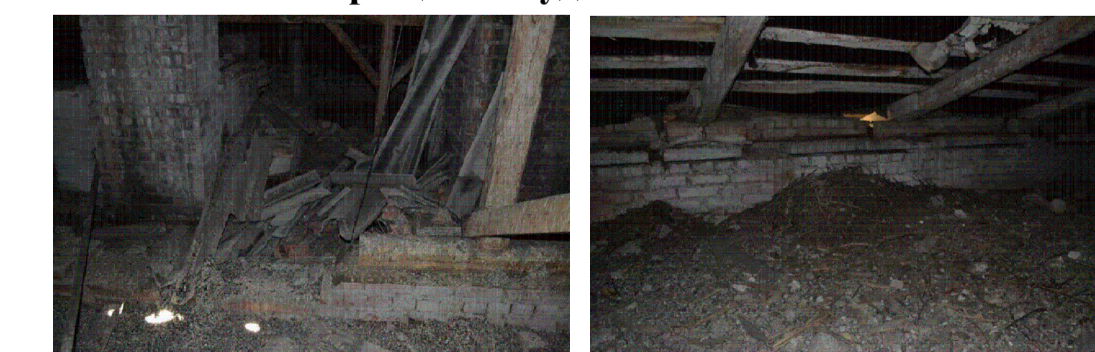
Захаращення будівельним сміттям

- 2.7. Прибрати непроекtnі навантаження на перекриття школи (клумби – дефект № 32, будівельне сміття на горищі – дефект №6 та ін.).
3. Враховуючи вимоги сучасних діючих державних будівельних норм при розробці проекту капіального ремонту слід розробити наступне:

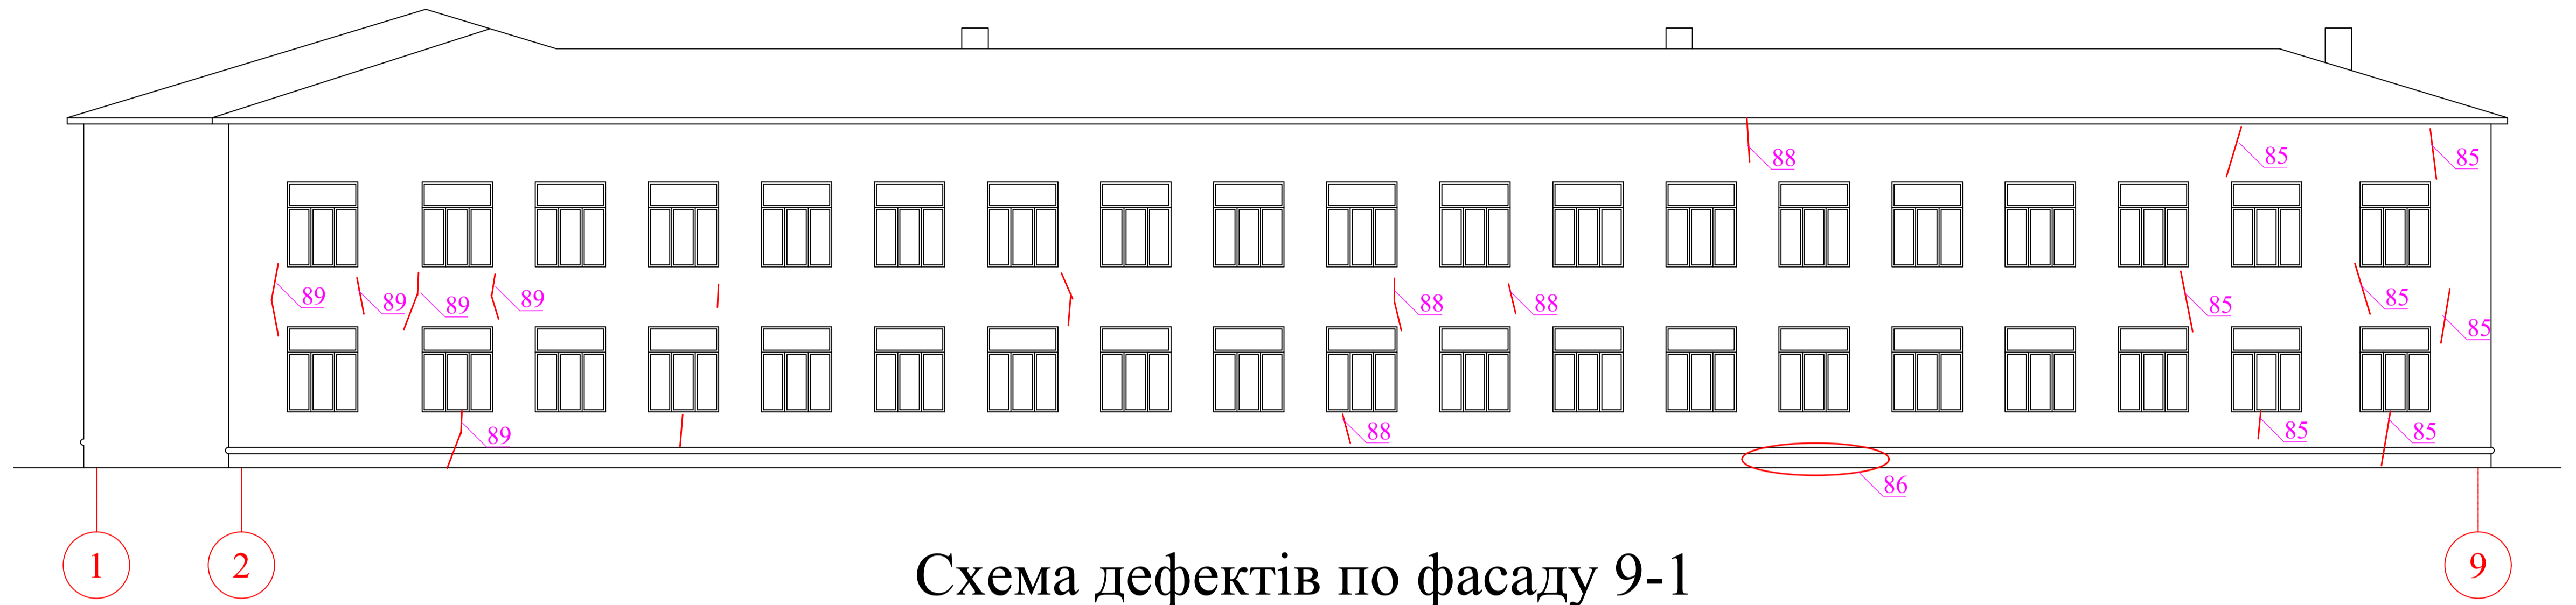
Схема дефектів по фасаді 1-9

68	Фасад К-А по осі 1		Віновити конструкції вільної групи
69	Фасад К-А по осі 2		Виконати рекомендації розділу 5
70	Фасад К-А по осях 1-2		Віновити виконання та оздоблювальний шар

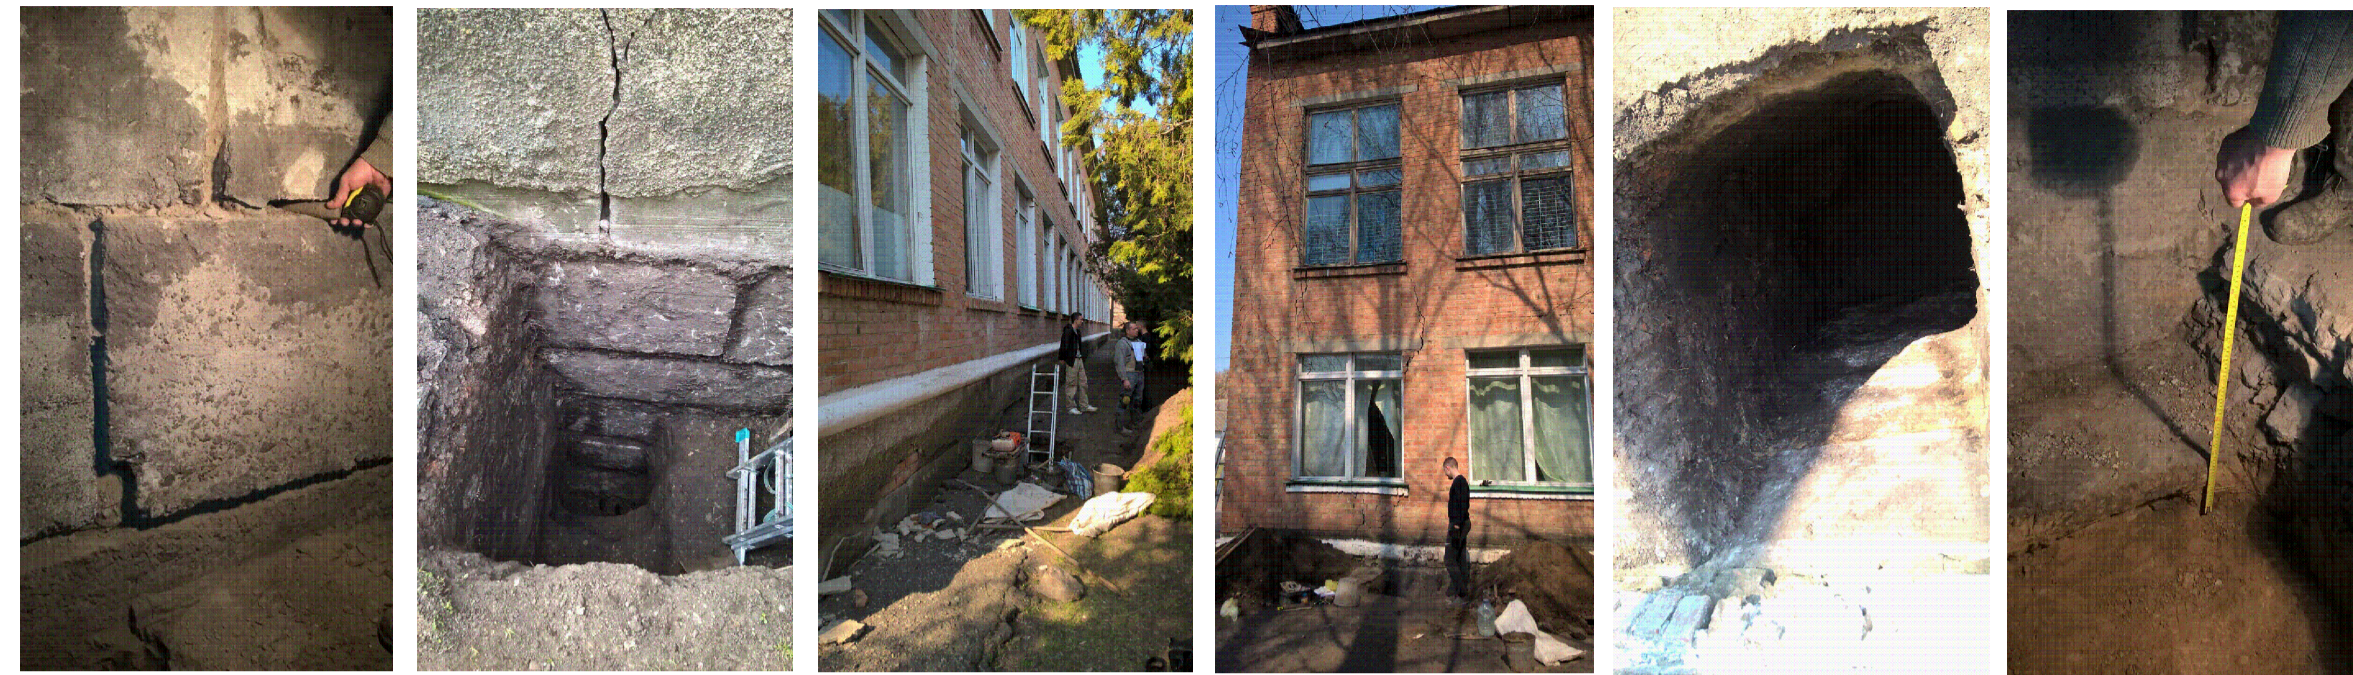
Загальний вигляд шурфів

Будівля має підвал під частиною будівлі (в осях Б – В), фундаменти в якій обстежувались з шурфу №1.
