*С.В. Біда, к.т.н., доц., О.В. Куц, аспірант, К.В. Підрійко, аспірант
Полтавський національний технічний університет імені Юрія Кондратюка*

ВПЛИВ УЛОГОВИН НА НЕСУЧУ ЗДАТНІСТЬ ПАЛЬОВИХ ФУНДАМЕНТІВ

THE HOLLOW'S EFFECT ON THE BEARING CAPACITY OF PILE FOUNDATION

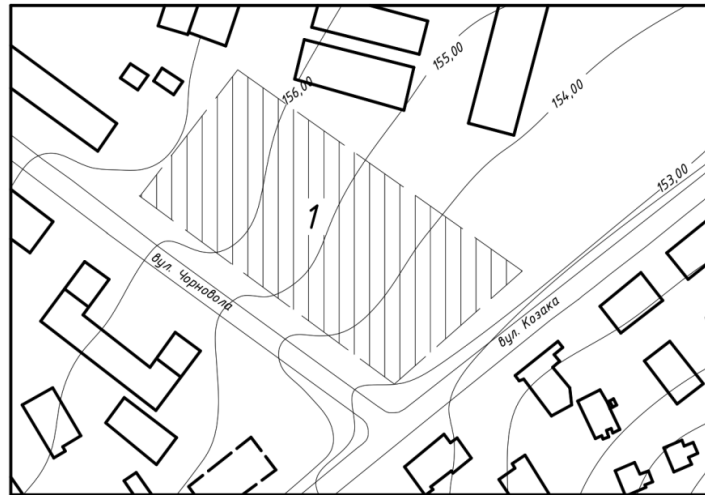
Рисунок 1 – Схема розміщення ділянки під забудову: 1 – ділянка під забудову

Як приклад можна навести ділянку будівництва по вулиці Чорновола, 26 у м. Полтава (рис. 1).

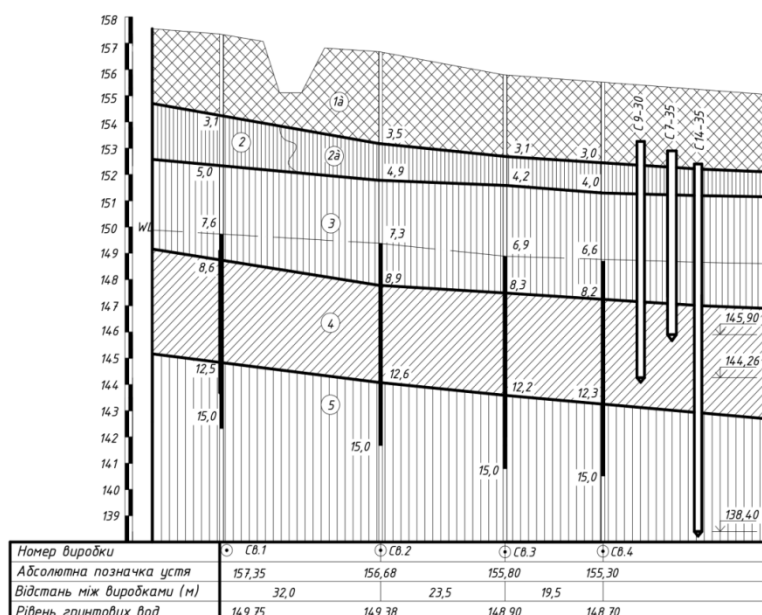
У межах ділянки було виділено наступні інженерно-геологічні елементи (інженерно-геологічний розріз представлений на рис. 2): ІГЕ-1а – насипні ґрунти; ІГЕ-2 – суглинки лесові, жовто-бурі, карбонатні, високопористі, напівтверді, просадочні; ІГЕ-2а – суглинки лесові, жовто-бурі, карбонатні, тугопластичні; ІГЕ-3 – суглинки легкі (леси), палево-жовті, карбонатні, високопористі, м'якопластичні; ІГЕ-4 – суглинки важкі, тонкошарові, сіро-коричневі, карбонатні, низькопористі, тугопластичні; ІГЕ-5 – суглинки легкі (леси), жовті, карбонатні, низькопористі, м'якопластичні.

Рисунок 2 – Інженерно-геологічний розріз по вул. Чорновола, 2б

На ділянці, виділеній для будівництва по вулиці Чорновола, 2б, планувалося зведення 9-поверхового житлового будинку. Фундаменти під будівлю планувалися неглибокого закладання, але у зв'язку з неефективністю таких фундаментів за наявності слабких ґрунтів вирішили обрати фундаменти на забивних призматичних палях. Розглядалося декілька варіантів забивних призматичних паль (за довжиною), вертикальна прив'язка яких представлена на інженерно-геологічному розрізі (рис.2).

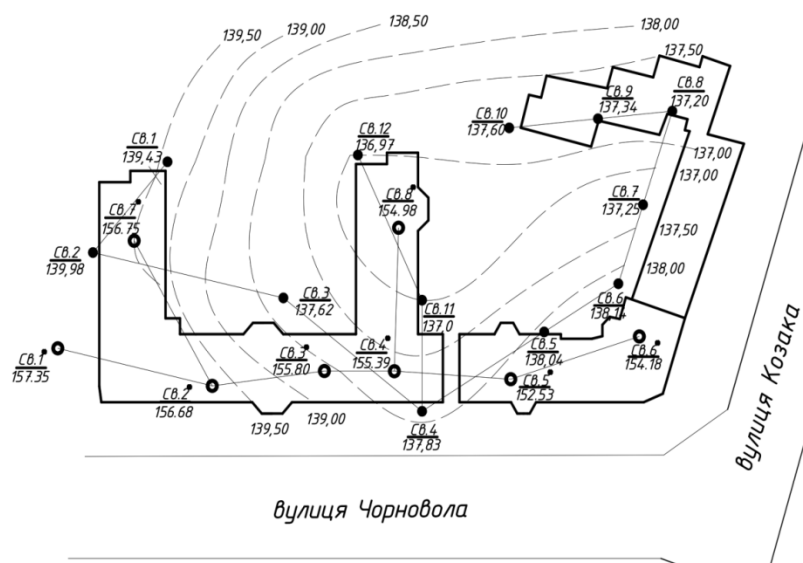
На рис. 3 приведений фрагмент карти поверхні водотривкого шару, отриманий за результатами інженерно-геологічних вишукувань. Як бачимо, на ньому чітко простежується наявність пониження – улоговини, причому на поверхні ділянки відсутні ознаки, які б вказували на таку особливість геологічної будови. При проведенні інженерно-геологічних вишукувань на ділянці будівництва по вул. Чорновола, 2 б, ґрунтові води було виявлено на різній глибині. Напрямок ґрунтових вод відповідає ухилу улоговини у водотривкому шарі. Таким чином, можна зробити висновок, що ПГЕ-5 перебуває під тривалим впливом потоку ґрунтових вод.

Рисунок 3 – Карта поверхні водотривкого шару на майданчику по вул. Чорновола, 2б:

- – свердловини попередніх вишукувань (позначка покрівлі водотриву);
- – свердловини повторних вишукувань (позначка устя свердловини)

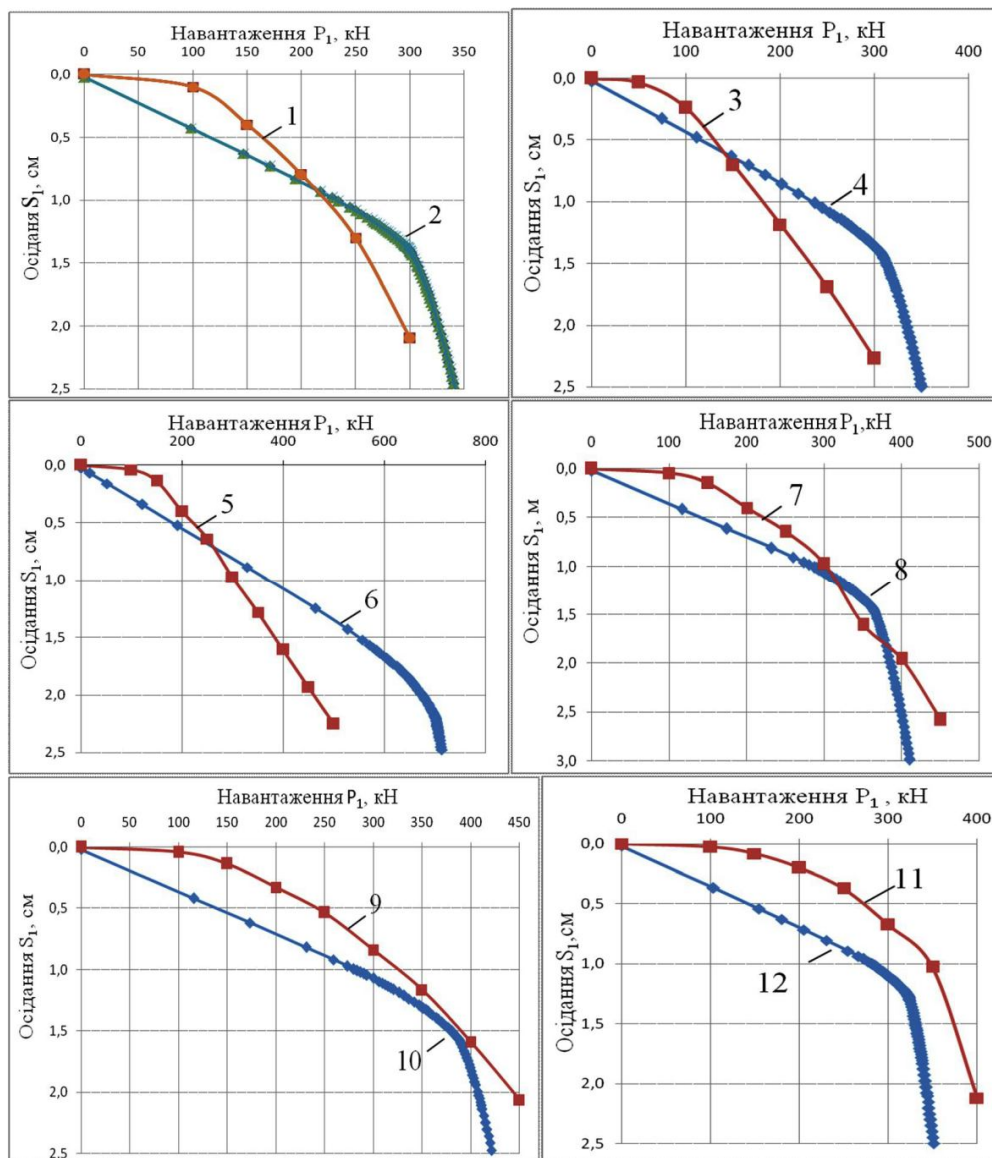
Для перевірки цієї гіпотези було проведено моделювання статичних випробувань забивних призматичних паль на майданчику будівництва. Для виконання розрахунків було складено розрахункові схеми розміром 6 м × 6 м × 15 м для паль довжиною 7 м та 9 м і 6 м × 6 м × 20 м для палі 14 м. Характеристики інженерно-геологічних елементів, їх товщина, рівень ґрунтових вод відповідають даним інженерно-геологічних вишукувань. Умови моделювання несучої здатності паль у програмному комплексі були максимально наближені до статичних випробувань паль у природних умовах на майданчику. Було задано три фази розрахунку: генерування початкових умов, забивання паль та прикладення навантаження. Навантаження на палю прикладалося ступенями до повної втрати несучої здатності. Отримані результати представлені на рис. 4.

Рисунок 4 – Результати статичного випробування паль та моделювання за допомогою програмного комплексу PLAXIS:
 графіки 1, 3 – палі С 7-35; графік 5 – палі С 14-35;
 графіки 7, 9, 11 – палі С 9-30 за результатами статичного випробування;
 графіки 2, 4 – палі С 7-35; графік 6 – палі С 14-35;
 графіки 8, 10, 12 – палі С 9-30 за результатами моделювання у програмному комплексі PLAXIS

Провівши аналіз, можна відзначити доволі добру відповідність результатів моделювання та випробувань паль С7-35 та С9-30. При порівнянні слід також урахувати, що остання ступінь навантаження, при якій осідання палі досягається 2 см, не доводилось до стабілізації з умови подальшого використання паль. Різниця у значеннях несучої здатності паль, визначених цими способами, складає 9 – 15%. Несуча

здатність палі С14-35, отримана за результатами моделювання в програмному комплексі PLAXIS, становить 676 кН, тоді як за результатами статичних випробувань вона складає 460 кН.

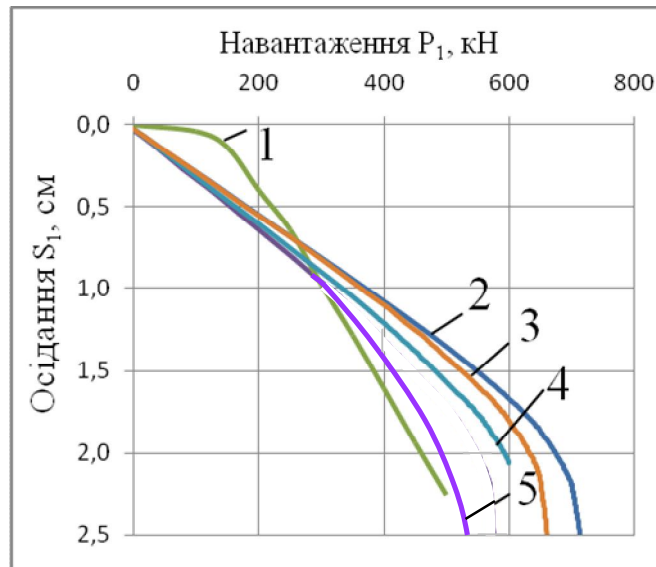
Для визначення дійсних характеристик міцності ІГЕ-5 було використано метод підбору при моделюванні випробувань С14-35 у програмному комплексі PLAXIS. Отримані результати зображені на рис. 5.

Рисунок 5 – Порівняння графіка залежності осідання палі С 14-35 від навантаження за результатами статичного випробування та за результатами моделювання в програмному комплексі PLAXIS з різними характеристиками ІГЕ-5:

- 1 – графік за результатами статичного випробування палі С 14-35;
- 2 – графік за результатами моделювання з характеристиками $\varphi=28^\circ$, $c=7$ кПа;
- 3 – те ж, з характеристиками $\varphi=24^\circ$, $c=5$ кПа;
- 4 – те ж, з характеристиками $\varphi=20^\circ$, $c=3$ кПа;
- 5 – те ж, з характеристиками $\varphi=14^\circ$, $c=2$ кПа.

Характеристики міцності ІГЕ-5, а саме кут внутрішнього тертя та питоме зчеплення за результатами інженерно-геологічних вишукувань, становили $\varphi=28^\circ$ та $c=7$ кПа відповідно. Методом підбору їх зменшували наступним чином: $\varphi=24^\circ$, $c=5$ кПа, $\varphi=20^\circ$, $c=3$ кПа, $\varphi=14^\circ$, $c=2$ кПа. Найбільш наближеними до реальних умов виявились результати моделювання з характеристиками $\varphi=14^\circ$, $c=2$ кПа.
