ТОРГОВО-РОЗВАЖАЛЬНИЙ ЦЕНТР «ЛУК'ЯНІВКА»: ГЕОТЕХНІЧНІ АСПЕКТИ

АНОТАЦІЯ: Наведено ряд геотехнічних проблем щодо торгово-розважального центру (ТРЦ) з робочою назвою «Лук'янівка» в м. Київ. Описано інженерно-геологічні, гідрогеологічні умови майданчика забудови, небезпечні геологічні й інженерно-геологічні процеси та явища характерні для даного майданчика. За даними геотехнічного прогнозу виділено зону впливу нового будівництва на існуючу забудову. Оцінено технічний стан будівель, що потрапили в зону впливу будівництва. Розглянуто деякі результати геотехнічного моніторингу будівель існуючої забудови при зведенні ТРЦ.

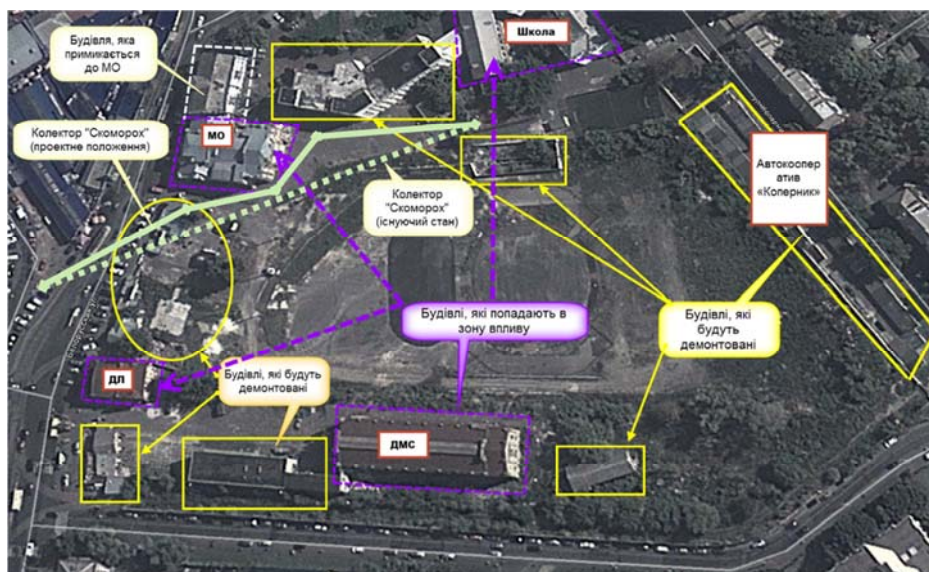
Рис. 5. Схема розміщення будівельного майданчика й оточуючої забудови

Геотехнічний прогноз негативного впливу будівництва ТРЦ. У зону впливу будівництва потрапили ДМС, ДЛ, МО, будівля школи (рис. 5). До початку земляних робіт проведено обстеження фактичного технічного стану цих будівель. Встановлено, що технічний стан цих будівель –

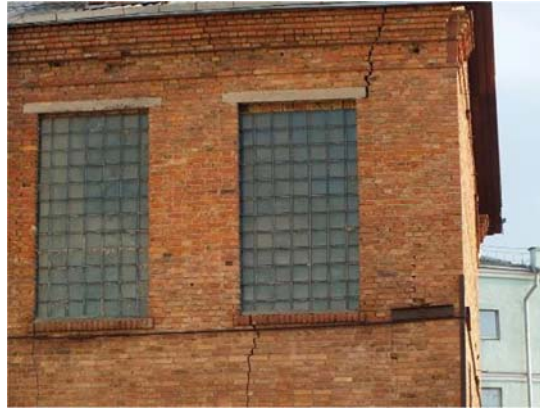
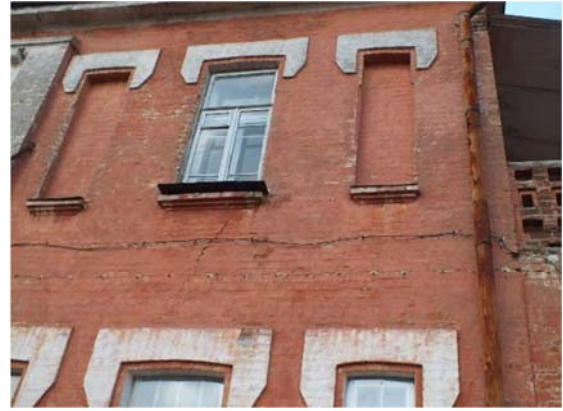
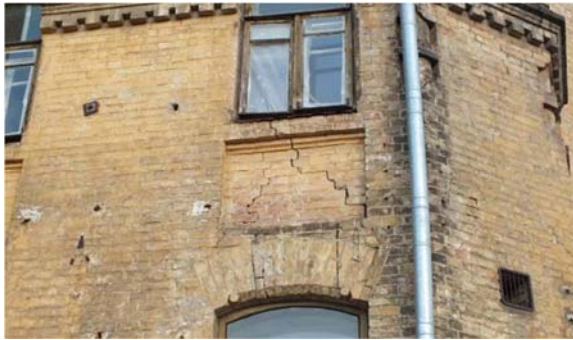
Рис.6. Характерні пошкодження у конструкціях будівель, що потрапили в зону впливу зведення ТРЦ

«непридатний до нормальної експлуатації», при чому, деякі їх конструкції знаходяться в аварійному стані. Характерні пошкодження наведено на рис. 6. Відповідно до технічного стану будівель призначалися гранично допустимі додаткові деформації основи їх фундаментів, які згруповано в табл. 1. Для будівель, які передбачено реконструювати, гранично допустимі додаткові деформації дозволялися дещо більшими (див. табл. 1). Це рішення обґрунтовувано додатковим скінченно-елементним аналізом напружено-деформованого стану системи «основа – будівля» у просторовій постановці. Критерієм даного аналізу було досягнення напружень розтягу в стінах існуючих будівель за нерівномірних деформацій.

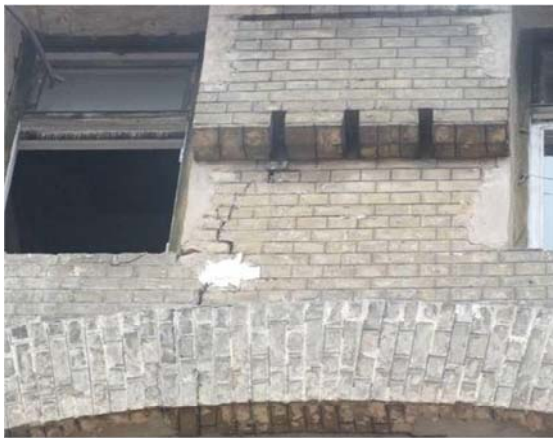
Рис. 10. Фото тріщини у будівлі ДМС поблизу деформаційної марки №11

Критерієм забезпечення нормальної експлуатаційної придатності існуючих будівель була відсутність появи нових і стабілізація розкриття існуючих тріщин у стінах, а також не перевищення виміряних осідань над гранично допустимими (табл. 1). В результаті моніторингу стану оточуючої забудови на момент закінчення значної частини робіт з улаштування підземної частини ТРЦ встановлено, що: 1) додаткових деформацій основи фундаментів, розкриття існуючих і поява нових тріщин школи, МО і ДЛ не спостерігалось; 2) мали місце додаткові деформації, в т.ч. нерівномірні, існуючих фундаментів (рис. 9), поява кількох нових тріщин у ДМС (рис. 10).

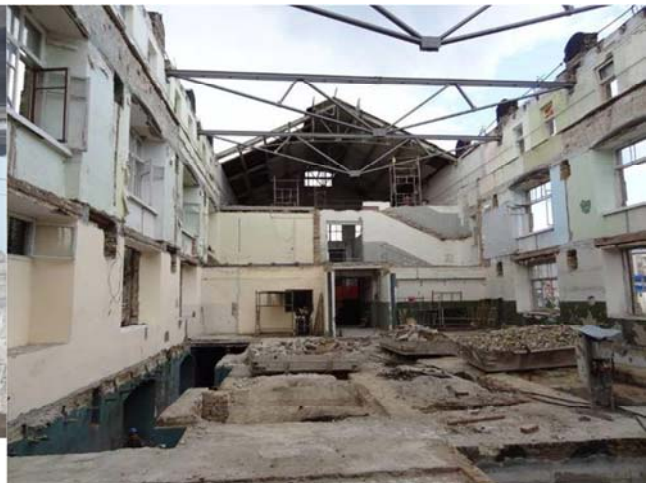
Рис. 11. Фото процесу демонтажу внутрішніх конструкцій будівлі ДМС
