АНАЛІЗ КОНСТРУКТИВНОГО ВИРІШЕННЯ ТА ТЕМПЕРАТУРНО-ВОЛОГІСНОГО РЕЖИМУ ОГОРОДЖУВАЛЬНИХ КОНСТРУКЦІЙ МАНСАРДИ

У статті наведені результати натурних обстежень та оцінки температурно-вологісного режиму покриття мансардного поверху житлового будинку та пропозиції щодо подальшої експлуатації.

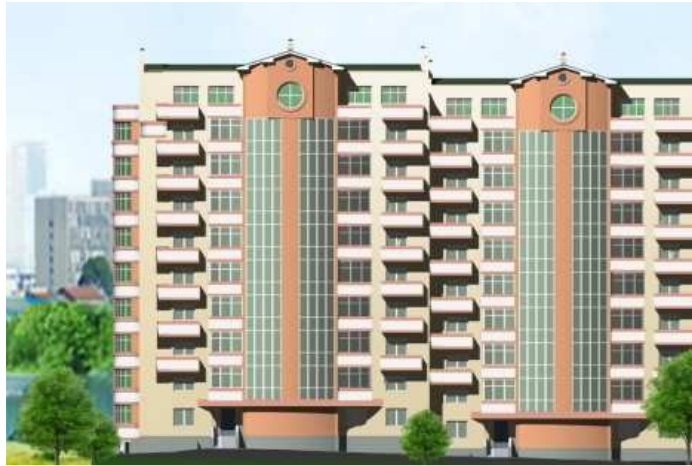
Рисунок 1 – Загальний вигляд житлової будівлі

Виклад основного матеріалу. Дах будівлі, загальний вигляд якої наведений на рис. 1, виконано двоскатним (рис. 2). Конструкція покриття будівлі влаштована по дерев'яних кроквах із висотою перерізу 150 мм. У проміжках між кроквами вкладено 150 мм мінераловатних плит утеплювача щільністю 50 кг/м³. Ухил покрівлі складає 7 градусів.

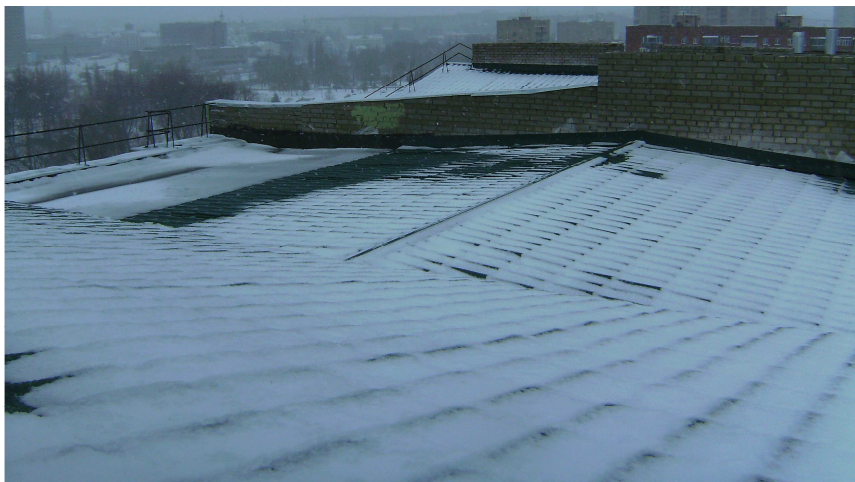
Рисунок 2 – Загальний вигляд даху будівлі

Більшу частину килима покрівлі виконано з металочерепиці, вкладеної по брусках лат 50 x 50 мм із кроком 350 мм. По верхньому обрізу крокв та утеплювачу влаштовано вітрогідрозахист із плівки ПВХ. Підшивку крокв виконано по шару пароізоляції з плівки ПВХ із лат дошками 100 x 15 мм із кроком 300 мм та гіпсокартонних листів товщиною 12 мм.

Покрівлю в зоні водовідводу (3 м від краю парапету) влаштовано з водоізоляційного килима з шару «Техноеласта ЕКП» із гравійною посипкою та двох шарів «Техноеласта ЕПП» по плитах USB товщиною 16 мм.

Для утворення розжолобка на відстань 500 мм від парапету влаштовано зворотний ухил покриття з кутом нахилу 14 градусів. Водоприймальні воронки облаштовано у вертикальних стінах підвищень.
