Філоненко О.І., Олексієнко О.Б., Геращенко О.О.

Полтавський національний технічний університет імені Юрія Кондратюка

ДОСЛІДЖЕННЯ ТЕПЛОЗАХИСНИХ ВЛАСТИВОСТЕЙ ОГОРОДЖУВАЛЬНИХ КОНСТРУКЦІЙ ПРИ ТЕРМОМОДЕРНІЗАЦІЇ БУДІВЕЛЬ

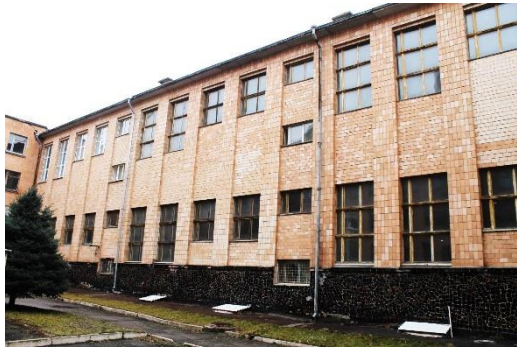
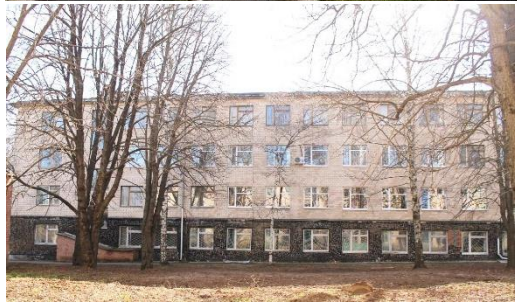
Навчальний корпус А у плані має прямокутну форму та розташований на території університету. Зовнішні стіни цегляні, товщиною – 510 мм. Перекриття – з багатопустотних залізобетонних плит товщиною – 220 мм. Фасад облицьований фасадною керамічною плиткою. Вікна – дерев'яні, типу ОС (спарені віконні блоки). Покрівля плоска, рулонна.

Рис. 1 – Загальний вигляд навчального корпусу: а – по осям 1–10; б – по осям 10–1.

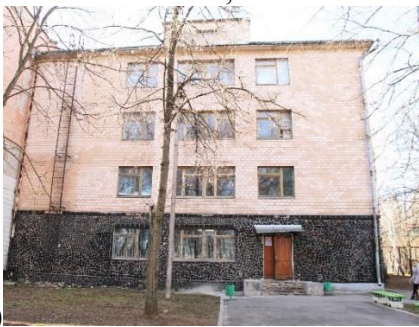
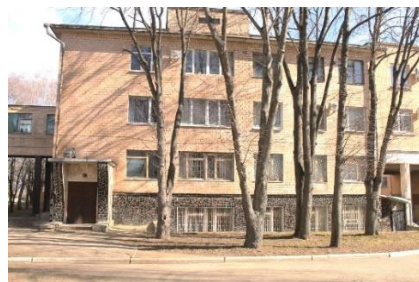
Рис. 2 – Загальний вигляд навчального корпусу: а – по осям А–Г; б – по осям Г–А.

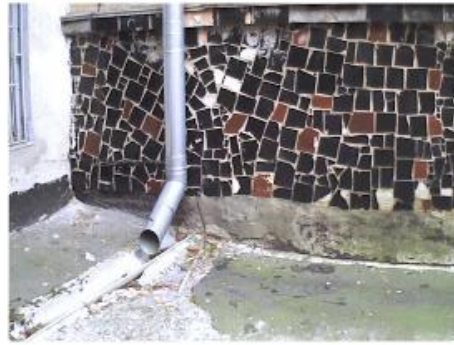
Рис. 5 – Фасад 1 – 10. Цоколь – вимощення: а – зйомка тепловізором; б – фрагмент фасаду.

Таблиця 3 – Точки дослідження, рис. 5, а.

| Показники | Точка вимірювання | | | | | | |
|---|---|---|---|---|---|---|---|
| Температура, °C | 0,8 | 1,5 | 2,4 | 0,1 | -0,6 | 0,8 | -0,9 |

4. Тепловтрати крізь цоколь та вимощення обумовлені відсутністю теплоізоляції на відповідних конструкціях.

3. Утеплення фундаменту та цоколя ефективним утеплювачем на глибину підвалу та товщиною згідно теплотехнічного розрахунку.

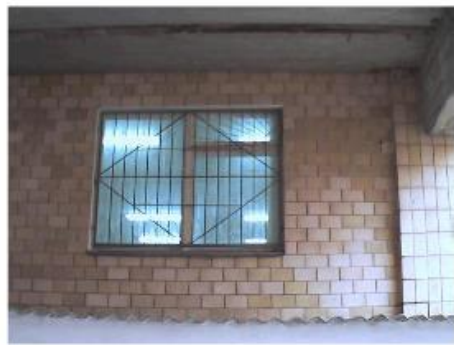
Рис. 6 – Фасад 1 – 10. Вікно під переходом: а – зйомка тепловізором; б – фрагмент фасаду.

Таблиця 4 – Точки дослідження, рис. 6, а.

| Показники | Точка вимірювання | | | | | | |
|---|---|---|---|---|---|---|---|
| Температура, °C | 2,1 | 2,0 | 0,7 | 1,5 | 0,1 | -1,5 | 4,6 |

3. Тепловтрати крізь вікна ПВХ обумовлені невідповідністю приведенного опору теплопередачі існуючих склопакетів ($R_{сп} = 0,30 - 0,32 \text{ м}^2\text{К/Вт}$) вимогам [1], за якими мінімально допустиме значення опору теплопередачі світло прозорих огорожувальних конструкцій $R_{qmin} = 0,75 \text{ м}^2\text{К/Вт}$. Також термограми зафіксовано промерзання віконного блоку по внутрішньому контуру.

4. Заміна вікон на більш енергоефективні, наприклад 4і-10-4М1-10-4і – склопакет

подвійний з двох шарів енергозберігаючого скла з м'яким покриттям та заповненням середовища камер повітрям з приведеним опором теплопередачі $R_{сп} = 0,93 \text{ м}^2\text{К/Вт}$.
