ПОСИЛЕННЯ ДЕФОРМОВАНОГО БУДИНКУ НА ПАЛЬОВОМУ ФУНДАМЕНТІ ПІДВЕДЕННЯМ ПІД РОСТВЕРКИ ПЛИТИ

THE STRENGTHENING OF THE DEFORMED BUILDING ON THE PILE FOUNDATION BY A SLAB LAYING UNDER THE GRILLAGE

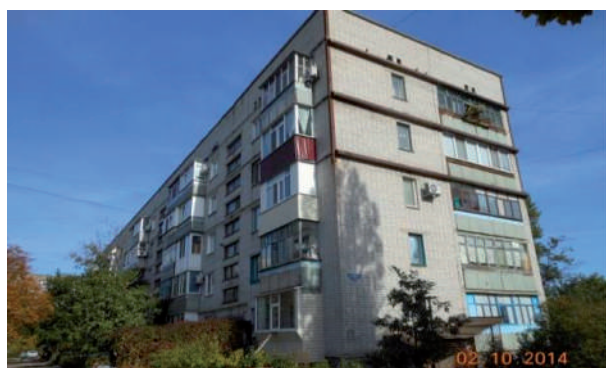
При обстеженні секції зафіксовано вертикальні тріщини із шириною розкриття до 20 мм (рис. 1, б і в) по всій висоті зовнішніх і внутрішніх несучих стін переважно в місцях спирання перемичок і над (під) прорізами, що свідчать про значні деформації основи фундаментів. Їх розвиток суттєво знижує просторову жорсткість секції, бо для розділених на частини зовнішніх і внутрішніх стін ця жорсткість вже не забезпечується поперечними стінами сходової клітки. На зовнішніх і внутрішніх стінах сходової клітки тріщини відсутні, що підтверджує попередні твердження [3].

Рисунок 1 – Торцева блок-секція деформованої будівлі (а) та вертикальні тріщини (б і в) в її стінах

Об'єкт, посилення якого здійснено без відселення мешканців – п'ятиповерховий житловий будинок з підвалом і технічним поверхом зведено в 1977 р. у м. Горішні Плавні Полтавської обл. Він має три блок-секції, з яких торцева ліва зазнала значних деформацій (рис. 1, а). Висота поверхів – 2,8 м, підвалу – 2,1 м. Товщина зовнішніх повздовжніх несучих і торцевих стін з силікатної цегли – 510 мм, а внутрішньої повздовжньої несучої стіни – 400 мм. Просторову жорсткість

Незначні тріщини в стінах і між плитами перекриття виникли ще після заселення будинку, та найбільших деформацій він зазнав у 1993 р. після прориву теплотраси. Тоді ж влаштовано тяжі з арматурних стрижнів діаметром 36 мм із талрепами для створення напруження в них (рис. 1), а в торцях встановлено горизонтальні балки з двох зварених швелерів №24 (кріплення тяжів до балок через кутик 140x10, встановлений по кутах будинку). Через те, що довжина тяжів між точками закріплення складала 67,2 м, тріщини розкривались і далі. У рівні перекриття третього й п'ятого поверхів стався обрив тяжів. На рівні цоколя влаштовано марки, за якими велось нівелювання, а на зовнішніх і внутрішніх несучих стінах – маячки, тріщини в них свідчать про розвиток деформацій.

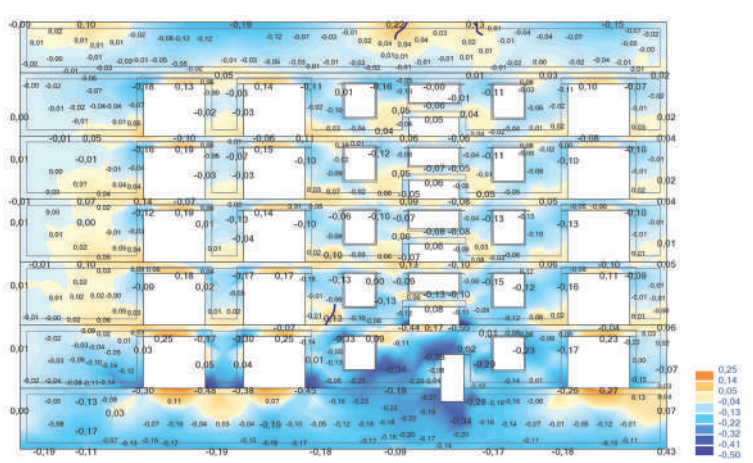
Рисунок 9 – Картина розподілу нормальних напружень в кладці зовнішніх стін на фасаді 2-І після підсилення фундаментів

На рис. 8 наведено схему розміщення тріщин зовнішніх несучих стін за даними моніторингу [3]. Місця розташування та характер теоретичних (змодельованих МСЕ) вертикальних тріщин за перев'язаним перерізом практично співпадають з результатами обстежень. На третьому етапі враховано роботу елементів посилення фундаментів. На відповідній схемі розподілу напружень (рис. 9) видно, що посилення фундаменту суттєво прибрало нерівномірний характер розподілу напружень, наблизивши його до початкового стану. При цьому збереглась особливість розподілу напружень розтягнення в кладці навколо сходової клітки, та їх значення чи не перевищили межі міцності кладки на розтягу ($f_{bk2}=0,11$ МПа), чи перевищили їх у місцях аналогічних початковому стану будівлі.

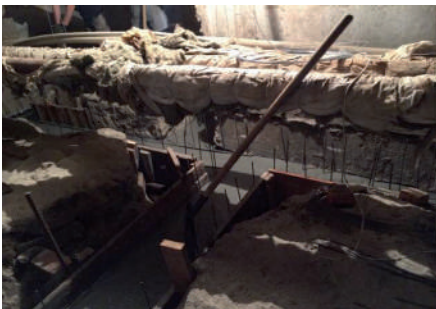
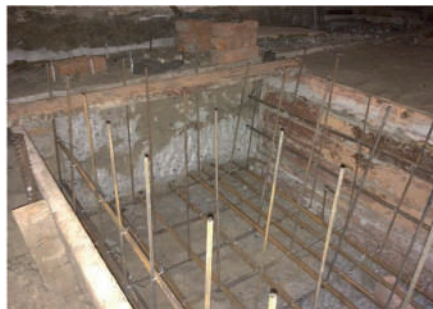
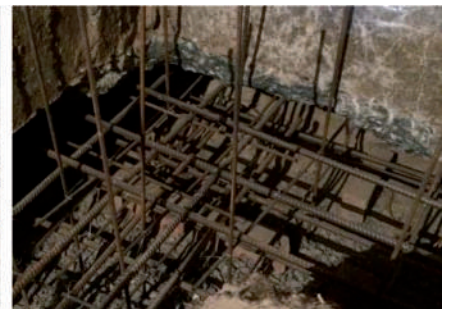
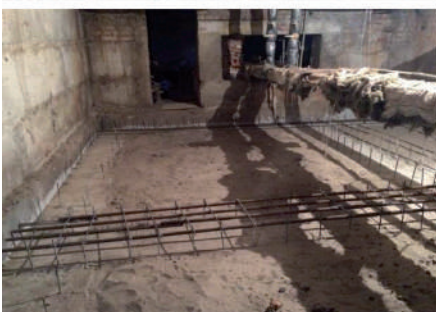
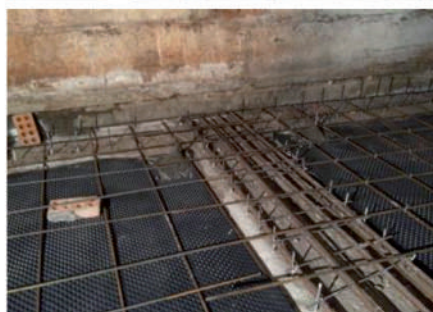
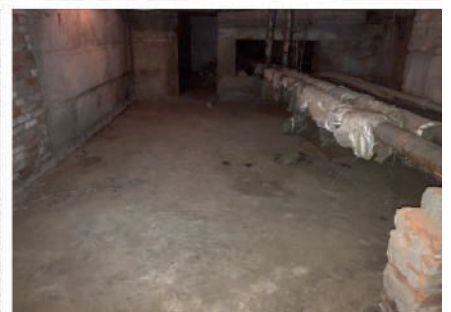
Рисунок 10 – Посилення фундаментів будівлі: а – відривання траншей та бетонування поперечних балок жорсткості між ростверками повздовжніх несучих стін і під ростверками поперечних стін сходових кліток; б, в, г – улаштування балок посилення під ростверки на перетині повздовжніх і поперечних стін; д – армування та бетонування верхньої плити посилення; е – вигляд підвалу після завершення робіт

Роботи з посилення фундаментів будівлі було реалізовано за 6 етапів (рис. 10):

- 1) відривання траншей та бетонування поперечних балок між ростверками повздовжніх несучих стін і під ростверками поперечних стін сходових кліток (рис. 10, а);
- 2) підведення L-подібних балок під ростверки на перетині повздовжніх і поперечних стін

- між осями «2» та «1» (рис. 10, б);
- 3) L-подібні балки, котрі залишилися, підводилися під ростверки на перетині повздовжніх і поперечних стін між осями «2» та «1» (рис. 10, в);
- 4) підведення L-подібних балок під ростверки на перетині повздовжніх і поперечних стін між осями «1» та «2»;
- 5) підведення L-подібних балок у проміжки, які

залишилися під ростверками на перетині повздовжніх і поперечних стін (в осях «1» і «2») (рис. 10, г);

- б) армування та бетонування верхньої монолітної плити посилення у суцільну жорстку просторову конструкцію (рис. 10, д).

Таким чином, було отримано ребристу плиту підсилення (рис. 10, е), основою якої є пісок намивний, мілкий, середньої щільності. Ребра плити спрямовані до низу. Вона добре перерозподіляє напруження від нерівномірних деформацій основ і має значну жорсткість за мінімального об'єму земляних робіт, тобто в процесі посилення фактично влаштовано плитно-пальовий фундамент. У результаті геомоніторингу після посилення фундаментів об'єкту, який триває вже близько 4 років, встановлено, що: додаткові осідання основи фундаменту будівлі не перевищили 1 – 2 мм і вже стабілізувались; після завершення посилення частина раніше зруйнованих гіпсових маячків була відновлена, однак нові тріщини в них не утворились.
