КВАЛІФІКАЦІЙНА РОБОТА

на тему Підвищення надійності плашкового превентора шляхом модернізації його корпусу для експлуатації за екстремальних температурних режимів

Пояснювальна записка

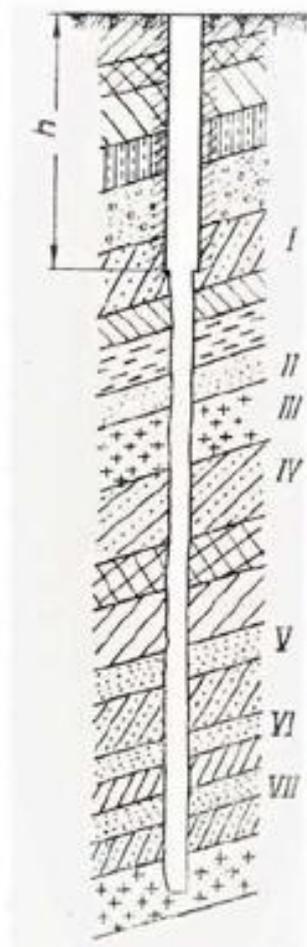
Рисунок 1.1 – Схематичний розріз свердловини з коротким кондуктором
I – глина щільна; II – пісковик; III – вапняк; IV – глина піщана; V та VI –
водоносні пісковики; VII – газонасичені пісковики

Як ілюстрація, на рисунку 1.1 зображено типовий випадок із застосуванням короткого кондуктора. У разі витіснення бурового розчину газом під пластовим тиском, відбувається руйнування найслабшої ділянки стінки свердловини (наприклад, глинистої кірки). Це призводить до перетікання газу у вищезалягаючі горизонти з нижчим тиском. Подальший розвиток аварії за сценарієм, показаним на рисунку 1.2, включає розвиток тріщин та переток газу через структурні свердловини, що ліквідовані без належної ізоляції, з подальшим виходом на поверхню у вигляді грифонів.

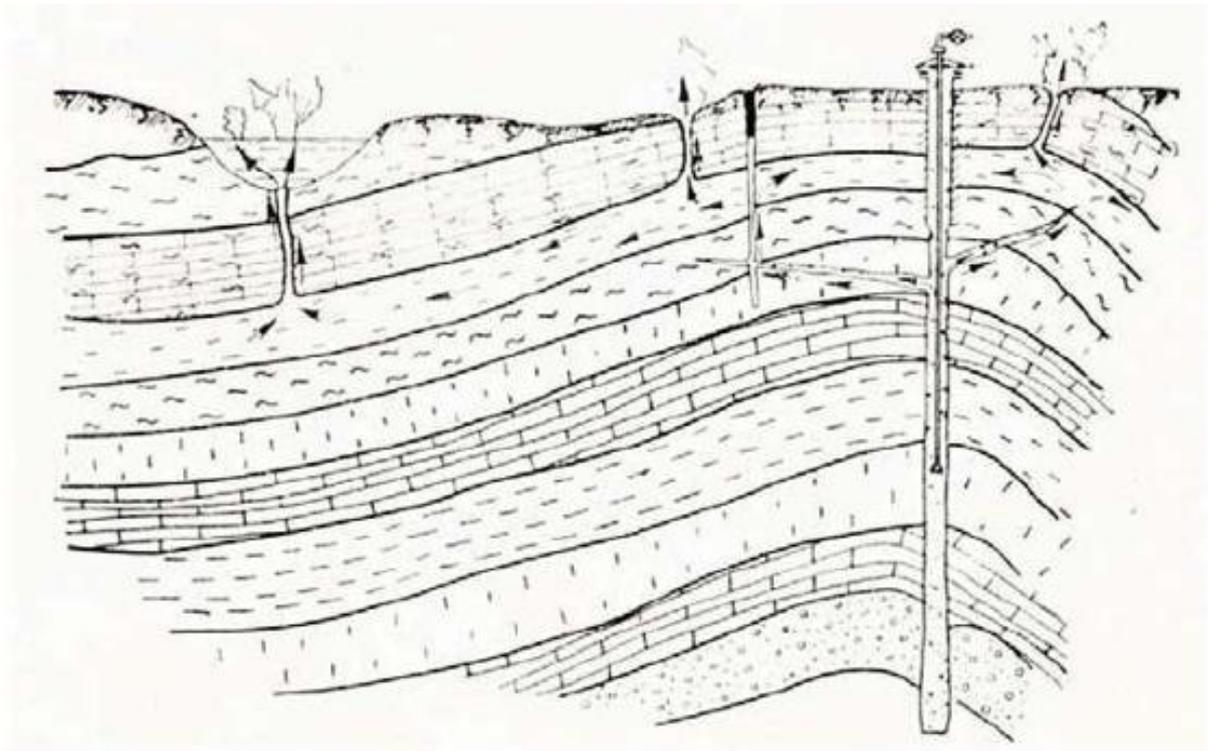
Рисунок 1.2 – Принципова схема виникнення грифонів при прориві газу із свердловини з коротким редуктором

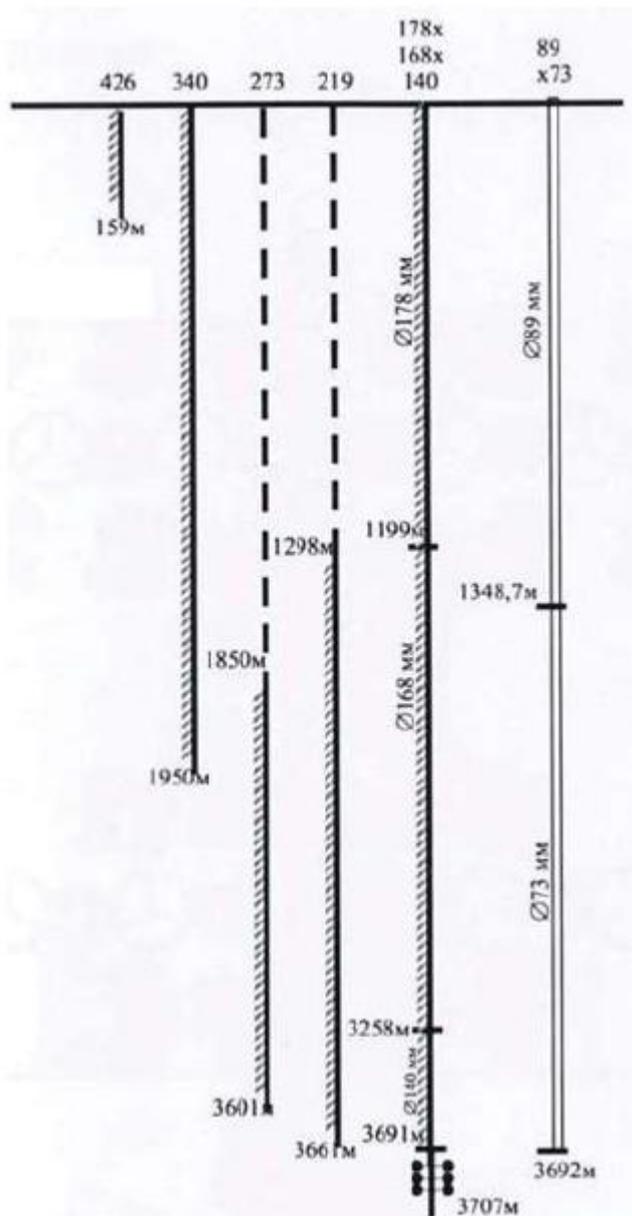
Рисунок 1.3 – Конструкція нафтогазової свердловини

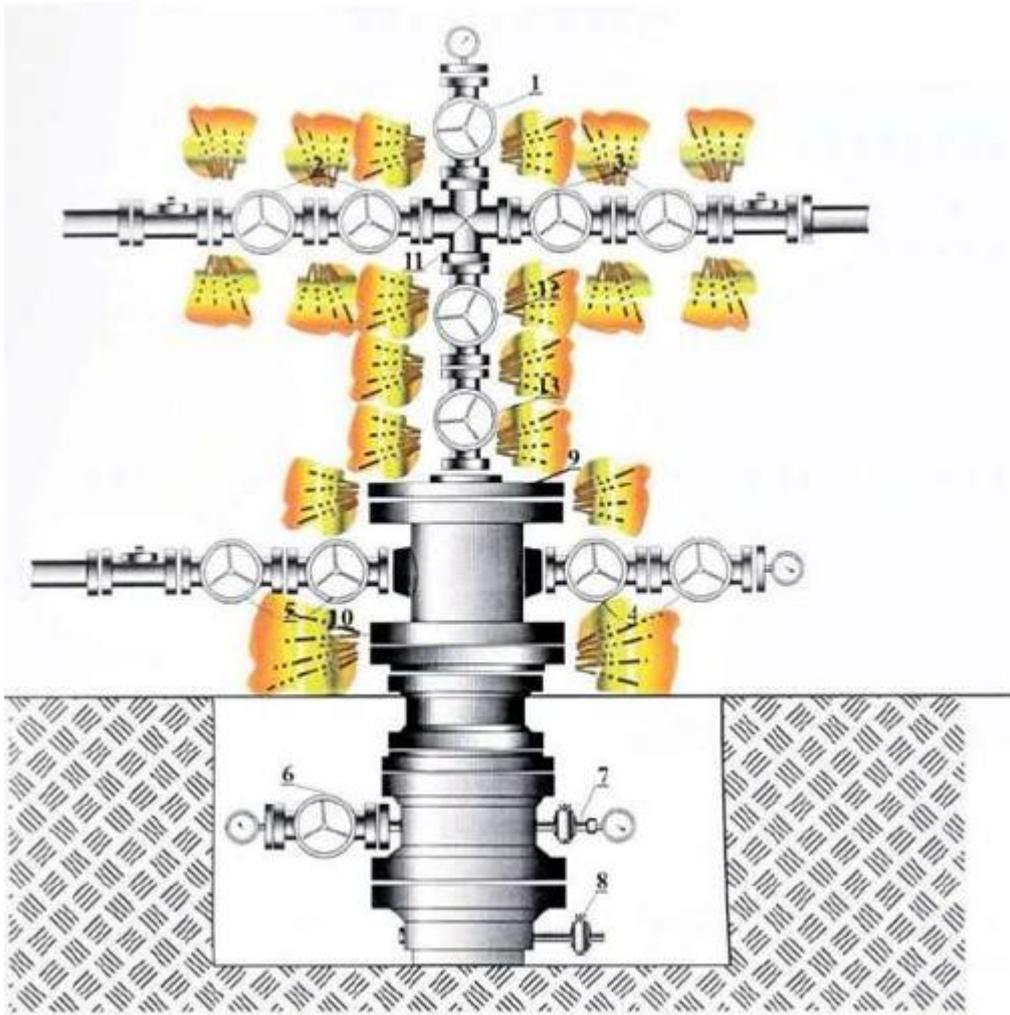
Рисунок 1.4 – Місця пропусків нафти

1,2,3,12,13 – засувки 65x70; 4,5,6 – засувки 50x70; 7,8 – кран ВТ 3-КМ; 9 – фланець до трубної головки – 65x70 -180x70; 10 – головка 180x70 – 280x70; 11 – хрестовина ялинки ФА

На рисунку 1.4 детально показано схему розташування елементів гирлового обладнання, що зазнали руйнування. Ця схема включає засувки різних типорозмірів (65×70, 50×70), кран високого тиску 3-КМ, фланець-перехідник, трубну головку та хрестовину фонтанної арматури. Саме через пошкоджені з'єднання цих елементів відбувався неконтрольований викид нафти після ракетного обстрілу.

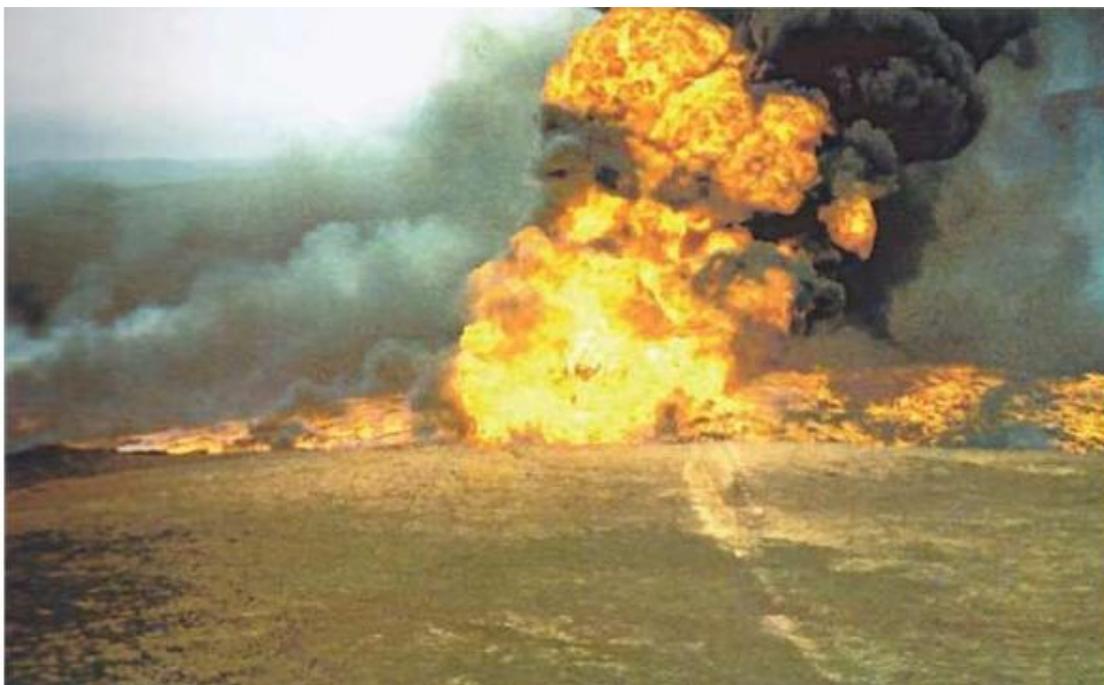
Рисунок 1.5 – Стан гирла свердловини під час відкритого фонтанування

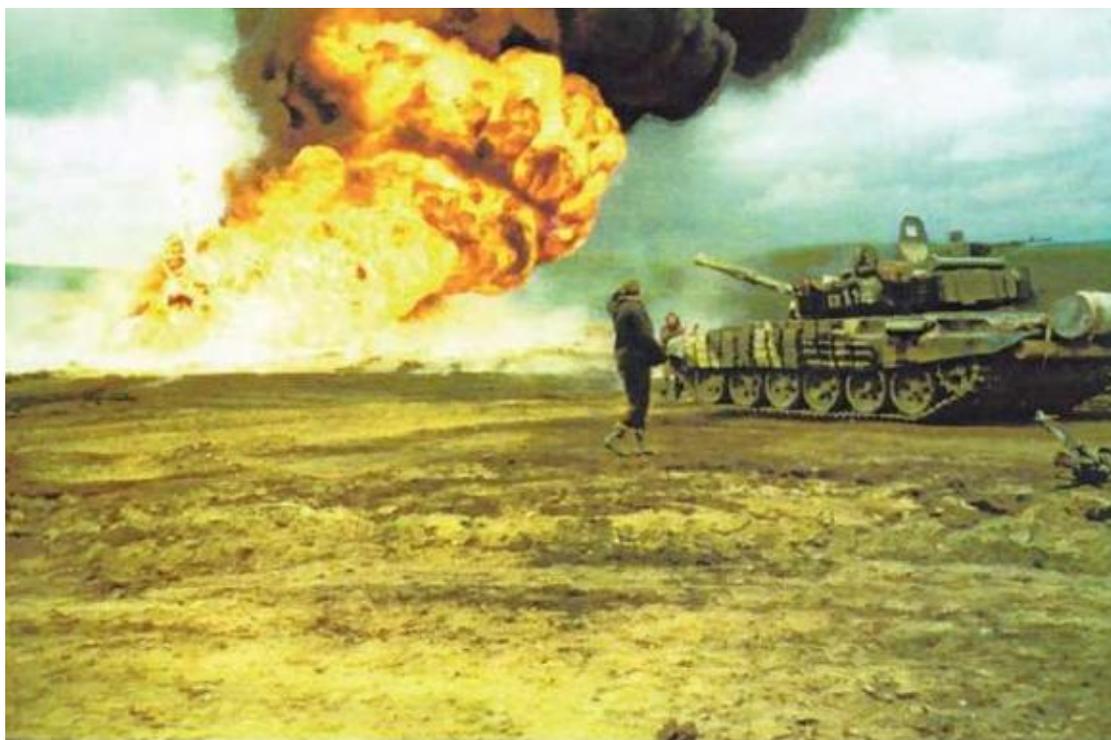
Рисунок 1.6 – Відстрілювання обгорілого обладнання із танкової гармати.

На рисунку 1.6 представлена детальна схема послідовності відстрілювання елементів гирлового обладнання, що дозволяє візуалізувати стратегію ліквідації

фонтану. Такий підхід дозволив поетапно зменшити інтенсивність фонтанування та створити умови для подальшого повного заглушення свердловини.

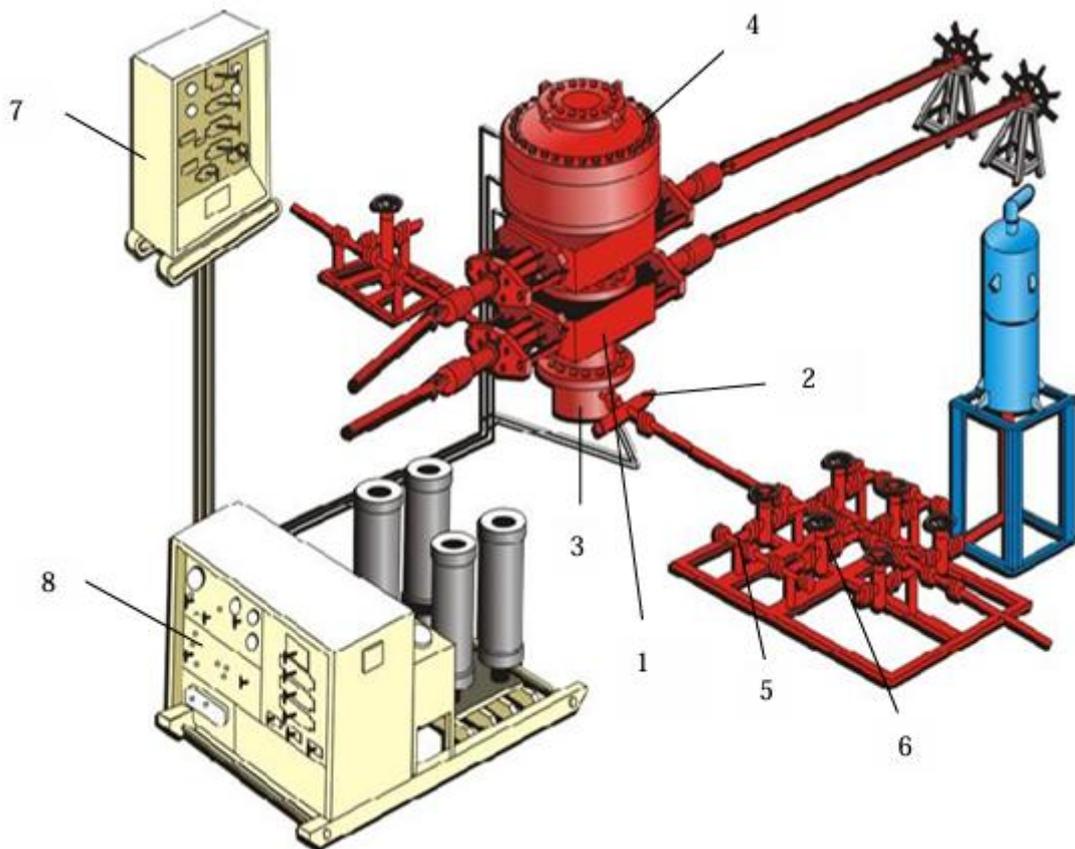
Рисунок 2.1 - Загальна схема № 5 для монтажу противиکیدного обладнання

На рисунку 2.1 зображено такі позиції противиکیدного обладнання: 1-плашковий превентор; 2 -засувка з гідравлічним керуванням; 3 - гирлова хрестовина; 4 кільцевий превентор; 5- дросель регульований з ручним

Найпоширенішою схемою обв'язування є схема № 5 (рис. 2.1).

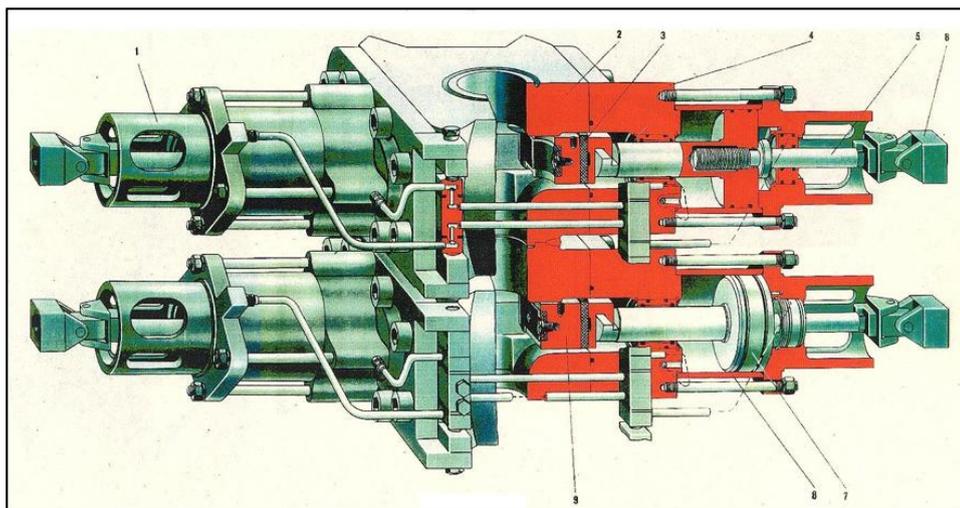
Рисунок 2.2 – Превентор плашковий гідрокерований ППГ – 156 × 320

Превентор плашковий складається з 3-х основних частин: корпуси 2, відкидний кришки 4 з гідроциліндром і 2-х плашок 3.

При капітальному ремонті свердловин широкого поширення набув превентор плашковий гідрокерований ППГ – 156 × 320 представлений рисунку 2.2 (здвоєний варіант).

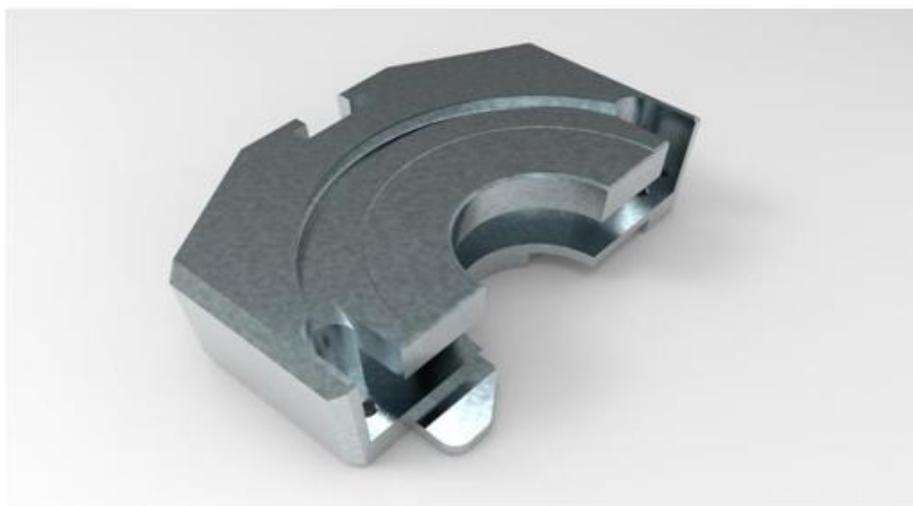
Рисунок 2.3 – Плашка трубна

До корпусу за допомогою болтів кріпляться бічні (відкидні) кришки 4 з гідроциліндрами, які встановлюються шарнірних з'єднаннях. Шарнірні з'єднання дозволяють подавати гідравлічну рідину камери відкриття або закриття гідроциліндрів 8. У гідроциліндрах розміщуються поршня зі штоками 7, які "Г" - образним захопленням з'єднуються з плашками (трубними 3 або глухими 9). Плашка трубна представлений на рисунку 3. Плашка глуха представлена на рисунку 2.4.

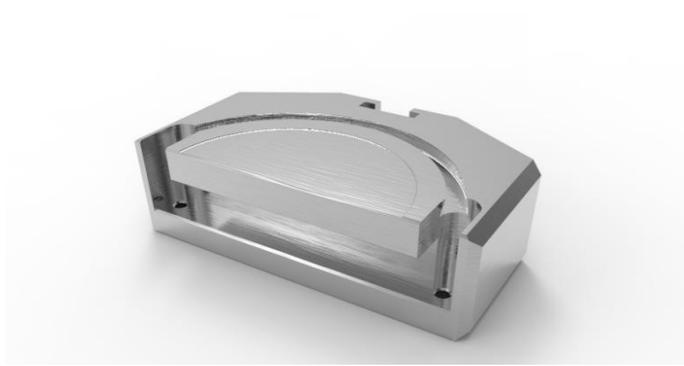
Рисунок 2.4 - Плашка глуха

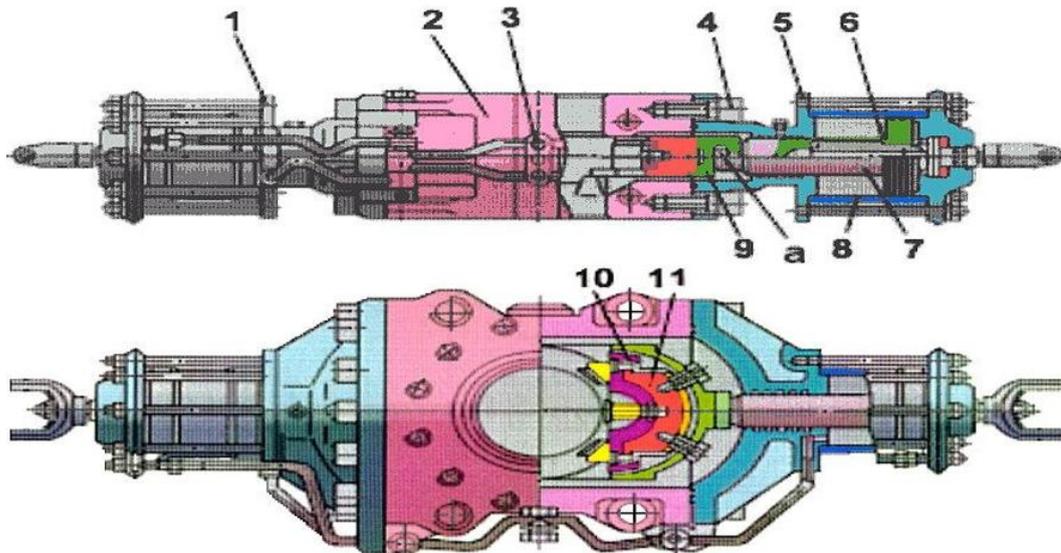
Рисунок 2.5 - Плашковий превентор ППГ 230x35.

1, 5 – гідроциліндри; 2 – корпус; 3 – колектор; 4 – болт; 6 – поршень; 7 – шток; а – Г-подібний виступ; 8 – гідроциліндр; 9 – корпус плашки превентора; 10 – ущільнення; 11 – змінна вкладка.

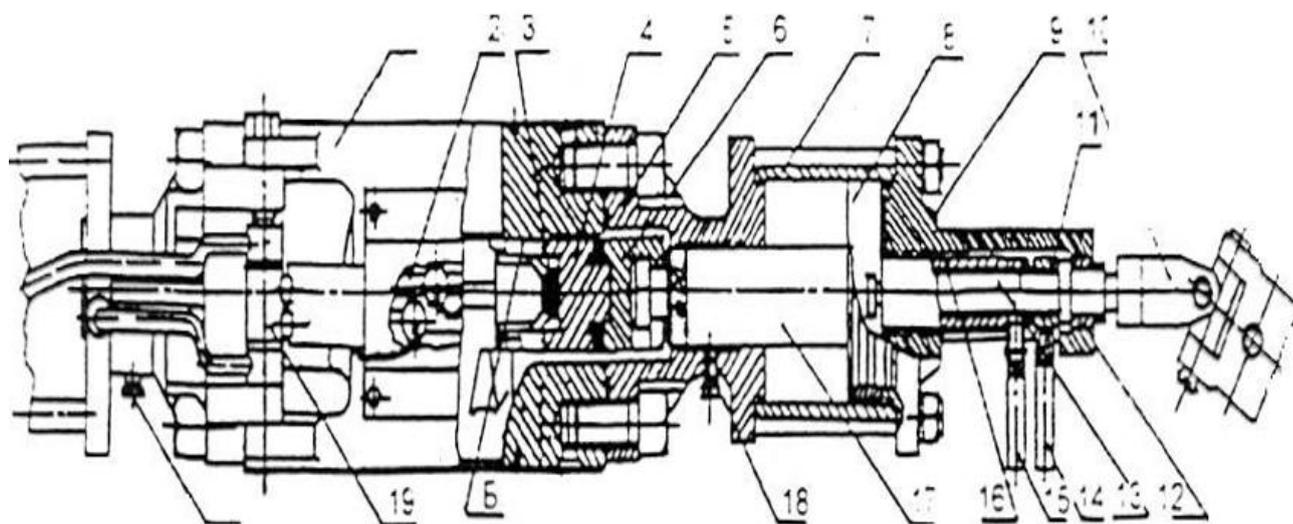
Рисунок 2.6- Конструкція ручного приводу плашкового превентора ППГ
230x35

1 – корпус; 2 – гідравлічний колектор; 3 – ущільнення плашки; 4 – плашка; 5 – бічна кришка; 6 – тримач плашки; 7 – циліндр; 8 – поршень; 9 – кришка циліндра; 10 – карданне з'єднання; 11 – ходова гайка; 12 – втулка; 13 – гвинт; 14–15 – покажчики положення плашок «відкрито-закрито»; 16 – шток; 17 – шток тримача плашки; 18, 20 – контрольна пробка; 19 – шарнірне з'єднання бокової кришки та гідроколектора.

Конструкція ручного приводу превентора плашкового гідрокерованого ППГ – 230 × 35 дозволяє дистанційно (візуально) визначити місцезнаходження плашок та яким приводом закрито превентор - гідравлікою або механічно (рис. 2.6). Це забезпечується тим, що до поршню 8 кріпиться порожнистий шток 16.

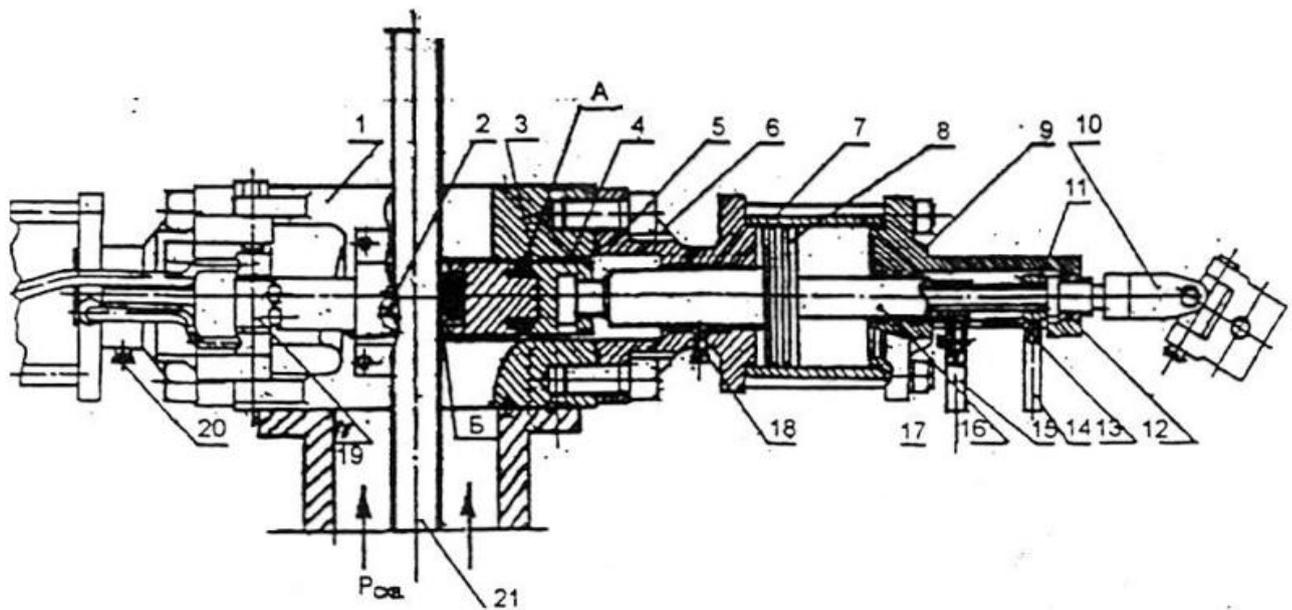
Рисунок 2.7 - Схема герметизації плашкового превентора ППГ 230x35 [15]

А – поверхні, по яких забезпечується ущільнення між плашкою та корпусом плашкового превентора; Б – поверхні, по яких забезпечується ущільнення між трубою та плашкою; $P_{св}$ – тиск у свердловині. 1 – корпус; 2 – гідравлічний колектор; 3 – ущільнення плашки; 4 – плашка; 5 – бічна кришка; 6 – плашкотримач; 7 – циліндр; 8 – поршень; 9 – кришка циліндра; 10 – карабельне з'єднання (або замкове з'єднання); 11 – ходова гайка; 12 – втулка; 13 – гвинт; 14–15 – покажчики положення плашок «відкрито-закрито»; 16 – шток; 17 – шток плашкотримача; 18, 20 – контрольна пробка; 19 – шарнірне з'єднання бічної кришки та гідроколектора; 21 – бурильна труба.

Яскравим прикладом є результати стендових випробувань плашкового превентора ППГ-230×500. При опресуванні пробним тиском ($P_{\text{проб}} = 2P_{\text{роб}}$), коли тиск усередині корпусу досягав 42,0 МПа ($\approx 420 \text{ кгс/см}^2$), а тиск у гідравлічній камері закриття підтримувався на рівні 10,0 МПа ($\approx 100 \text{ кгс/см}^2$), виштовхувальна сила, що діяла на шток, виявлялася більшою за зусилля закриття з боку поршня. Це підтверджує, що стандартний розрахунок гідравлічної системи не завжди враховує вплив екстремального свердловинного тиску на кінематику механізму (рис. 2.7).

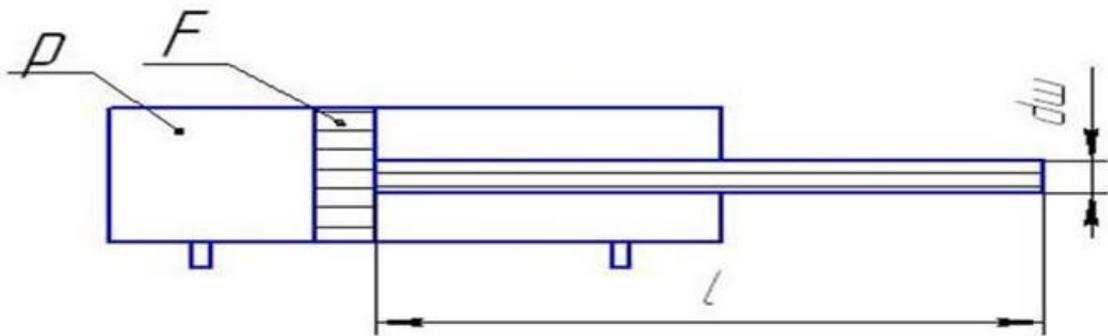
Рисунок 3.1 – Розрахунок штока

(p – поршнева порожнина; F – площа перерізу штока; $d_{ш}$ – діаметр штока; l – довжина штока)

Розрахунок штока ведеться як перевірочний розрахунок стисненого стрижня на стійкість. Схема розрахунку штока представлена на рисунку 3.1.

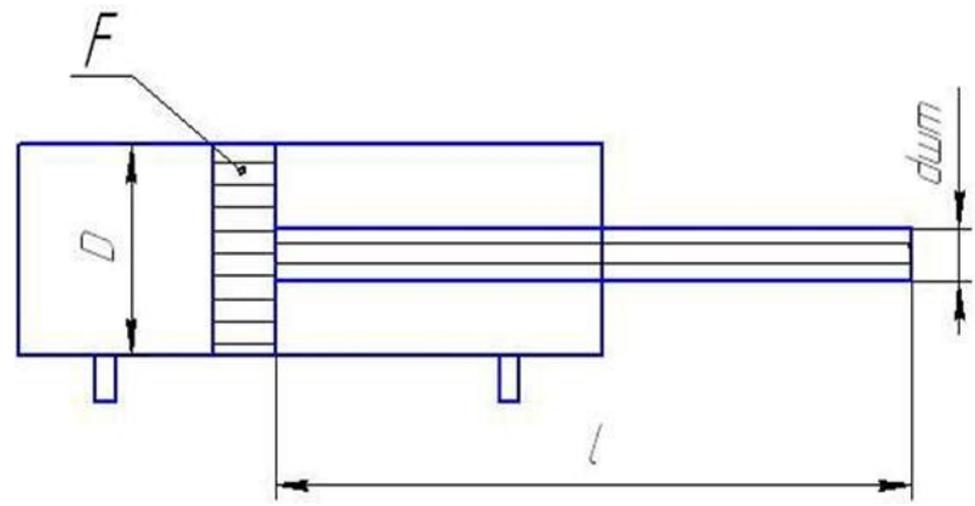
Рисунок 3.2 - Розрахункова схема гідроциліндра превентора (F – площа перерізу штока; dшт – діаметр штока; l – довжина штока; D - діаметр гідроциліндра).

Так як умова міцності, то стійкість штока має високий запас міцності. Гідравлічний циліндр розраховують на міцність умови заданого діаметра циліндра. Діаметр гідравлічного циліндра визначається залежно від тиску на поршень при закритому превенторі, необхідного, щоб подолати зусилля, що виштовхує. Розрахункова схема гідроциліндра представле на рисунку 3.2.

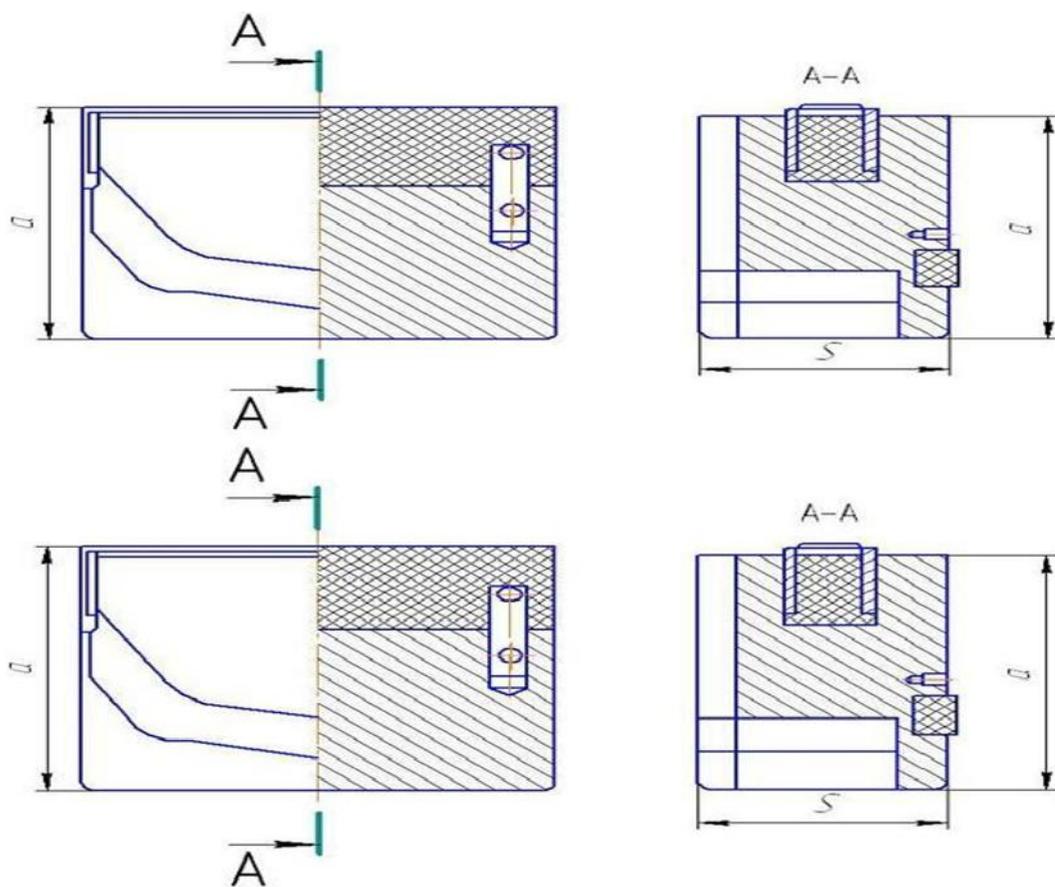
Рисунок 3.3 – Розрахунок плашок (а – висота плити; S – товщина плити)

Розраховуємо вкладиш плашки за згинальними моментами та напругами. Навантаження на поверхню напівкруглої плити рівномірно розподіляється. Схема до розрахунку плашок представлена рисунку 3.3.

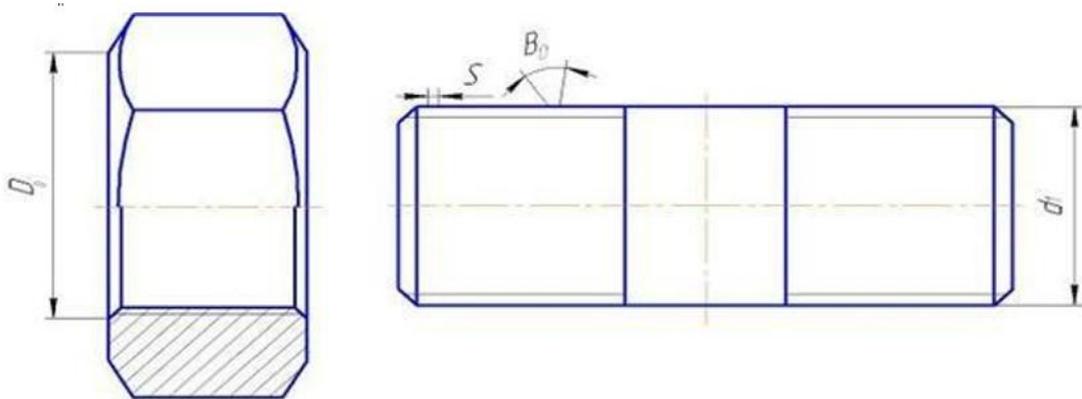
Рисунок 3.4 - Схема розрахунку шпилькового з'єднання

(D_0 – зовнішній діаметр опорного бурта гайки; S – крок різьблення; B – кут підйому різьблення; d_1 - діаметр шпильки)

При значних зтяжках шпильки сприймають великі осьові навантаження, особливо у період, коли устаткування перебуває під впливом свердловинного тиску. Розрахункова схема представлена на рисунку 3.4.

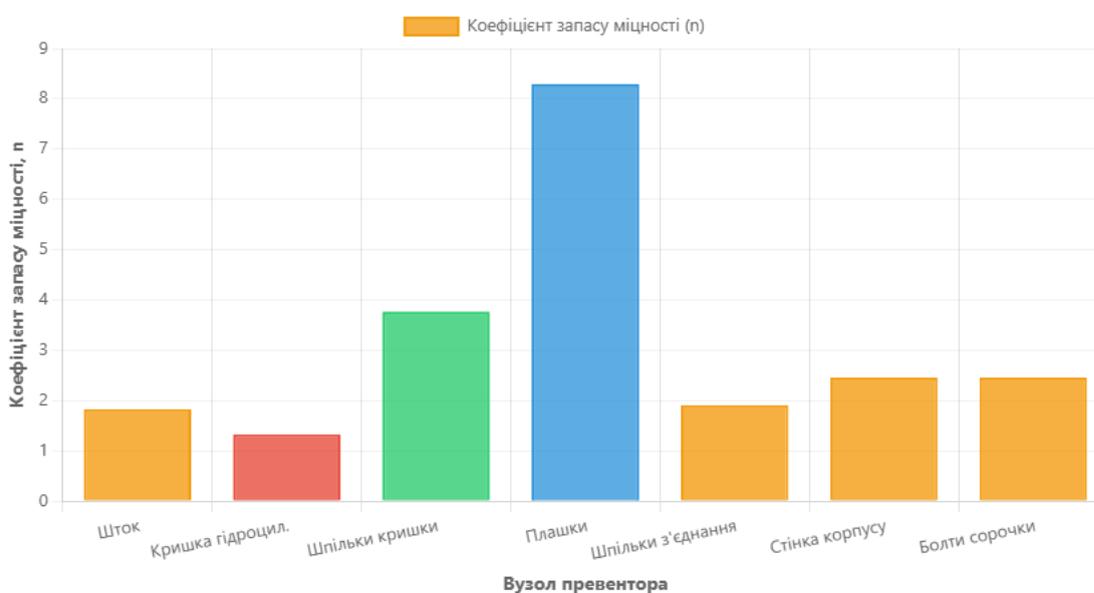
Рисунок 3.5 – Коефіцієнт запасу міцності вузлів превентора

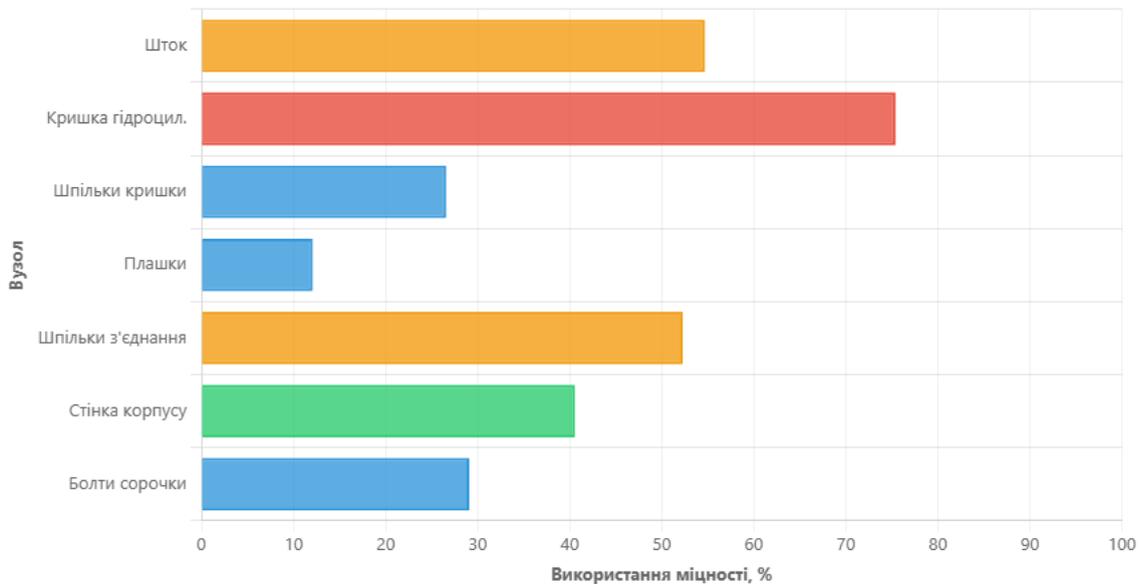
Рисунок 3.6 – Діаграма розподілу навантажень.

Для візуалізації результатів побудовано гістограму розподілу навантажень (рис. 3.6). Всі розрахунки виконані для робочого тиску $P = 35$ МПа та пробного тиску $P_{\text{проб}} = 70$ МПа (для корпусу).

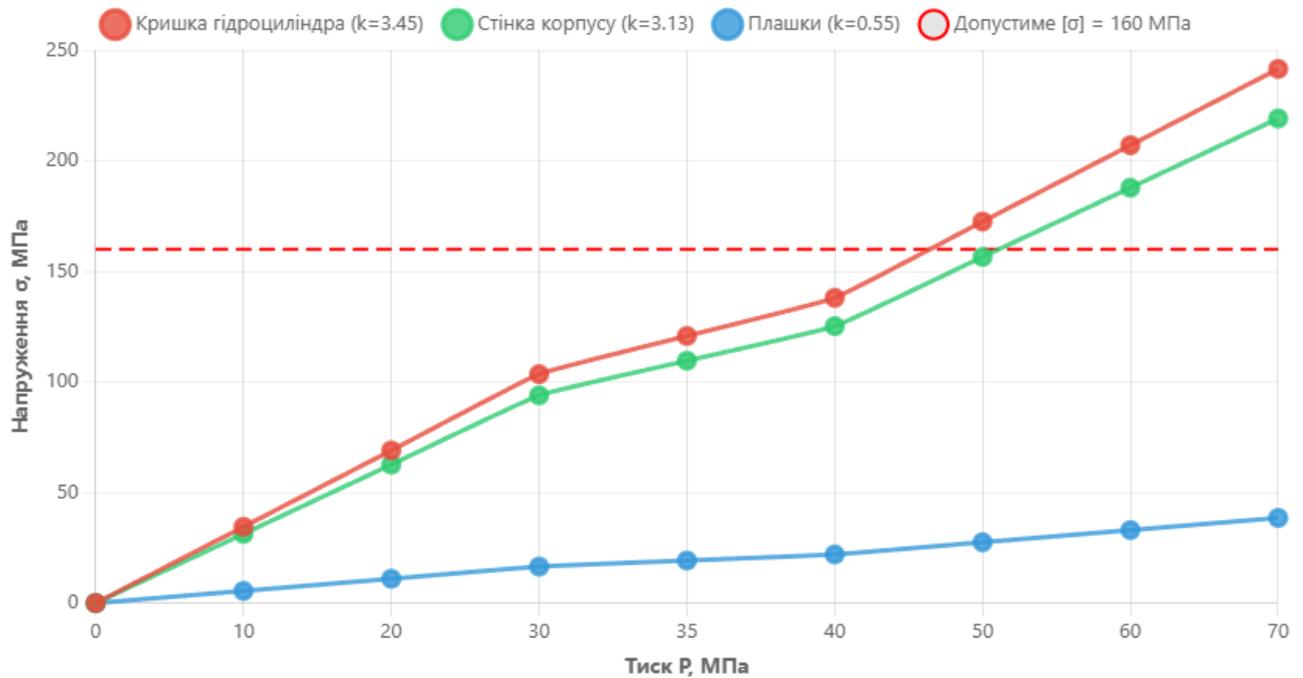
Графік показує лінійну залежність напружень від робочого тиску. Робоча точка: P = 35 МПа

Рисунок 3.7 – Залежність напруження від тиску

Залежність напружень від тиску зведено в таблицю 3.4 та відображено на рисунку 3.7.

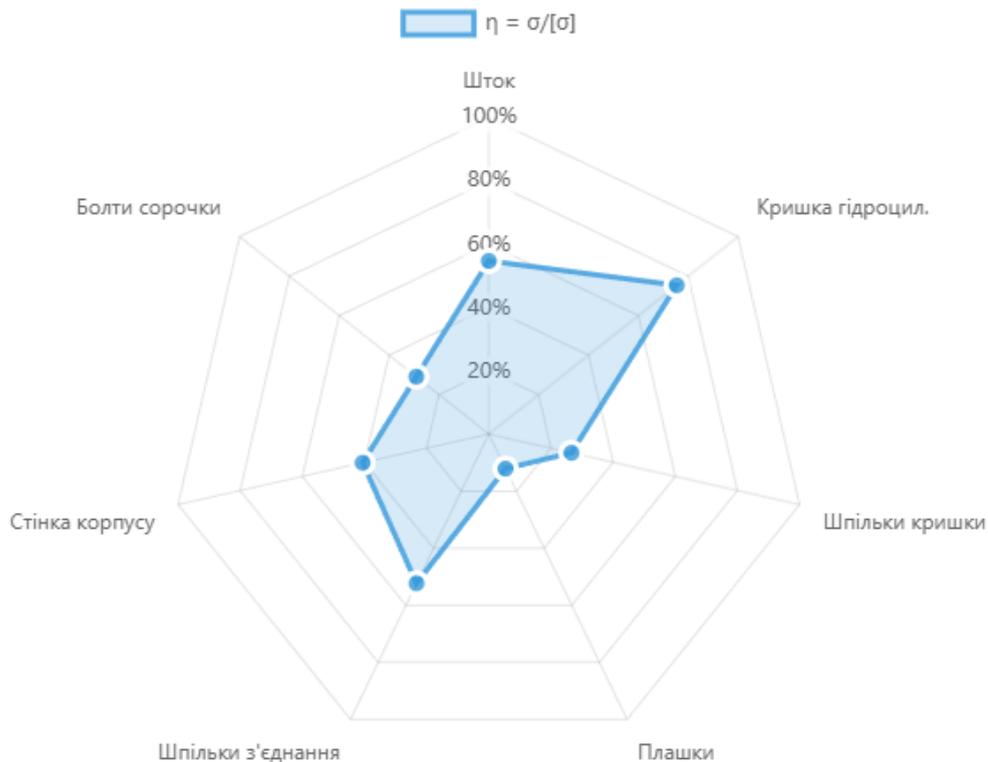
Рисунок 3.8 – Коефіцієнт використання матеріалу

1. Кришка гідроциліндра ($\eta = 0,754$) - оптимальне використання
2. Шток ($\eta = 0,547$) - раціональна конструкція
3. Шпільки з'єднання ($\eta = 0,523$) - добре
4. Стінка корпусу ($\eta = 0,406$) - задовільно
5. Шпільки кришки ($\eta = 0,266$) - надлишковий запас
6. Плашки ($\eta = 0,121$) - значний резерв міцності

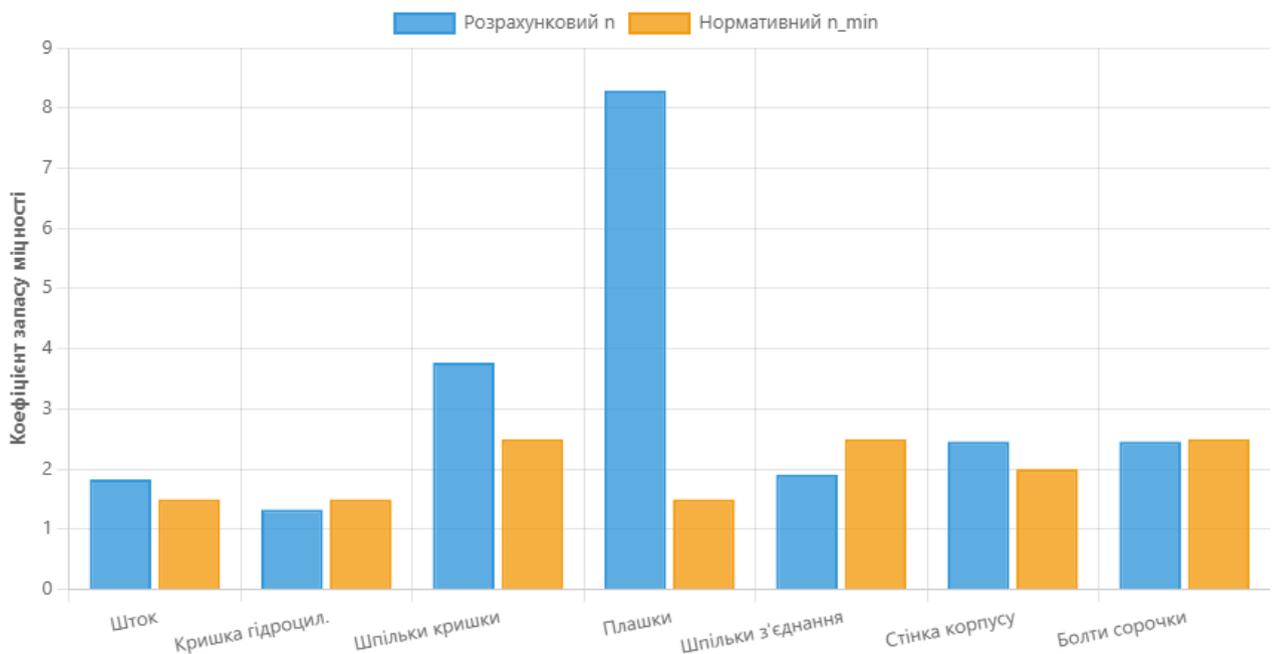
Рисунок 3.9 Відповідність нормативним вимогам

3. Критичні елементи: кришка гідроциліндра не повністю відповідає нормативним вимогам ($n = 1,33 < 1,5$ для ущільнювальних вузлів), рекомендується конструктивне посилення.

4. Модернізація корпусу: розроблена конструкція розбірної парової сорочки забезпечує достатній запас міцності ($n = 2,46$) та відповідає вимогам експлуатації в умовах екстремально низьких температур.

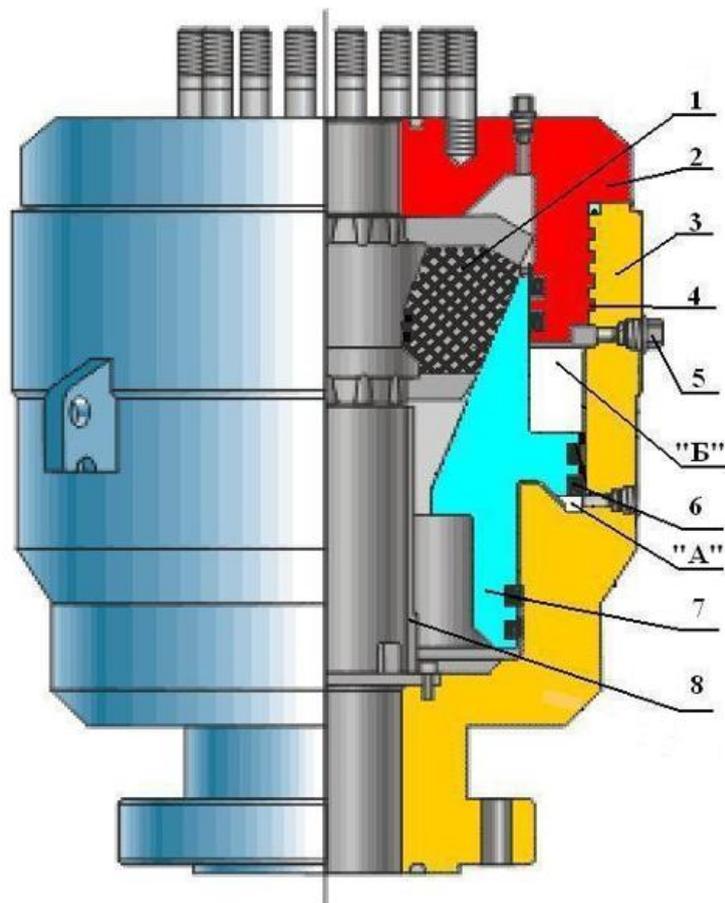
Рисунок 3.10 - Превентор універсальний гідрокерований з конічним ущільненням

1 - гумовий ущільнювач; 2 - кришка превентора; 3 - корпус превентора;
 4 - прямокутна різьблення; 5 - штуцер; 6 - гумові манжети; 7 - конічний плунжер; 8 –
 втулка; "А" – камера закриття; "Б" – камера відкриття.

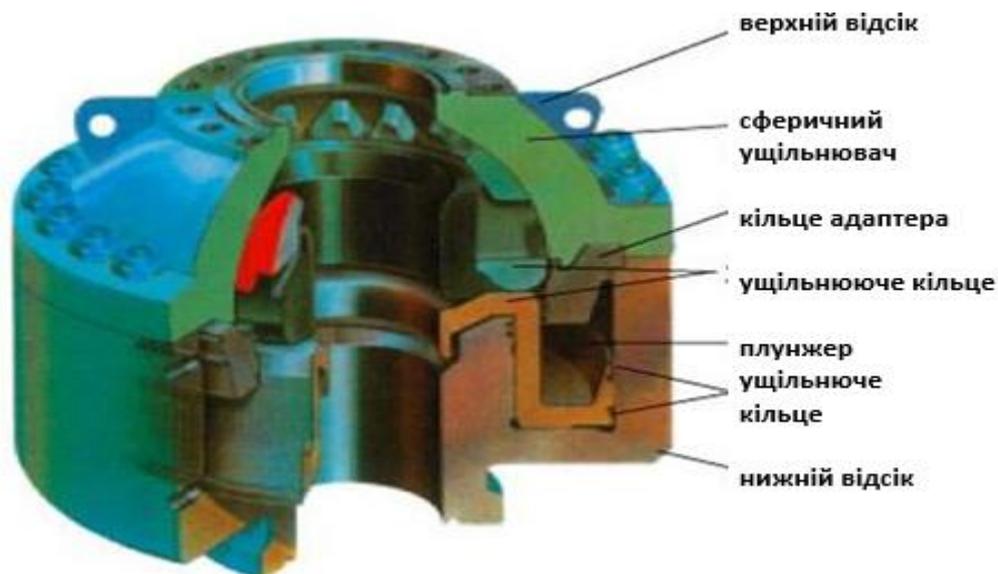
Рисунок 3.11 - Превентор універсальний зі сферичним ущільненням

Сферичний превентор складається із корпусу з приєднувальним фланцем у нижній частині. У внутрішній порожнині корпусу розміщується плунжер, який своїм верхнім торцем входить у контакт зі сферичним елементом ущільнювача. До корпусу за допомогою шпильок кріпиться кришка. Між корпусом і кришкою встановлюється кільце, що направляє (перекладний фланець).
