Пояснювальна записка

Реконструкція міського будинку культури в м. Глобино Полтавської області

РОЗДІЛ 4. РЕЗУЛЬТАТИ АНАЛІЗУ ДЕФЕКТІВ БУДІВЕЛЬНИХ КОНСТРУКЦІЙ

Таблиця 4.1. Дефекти будівельних конструкцій

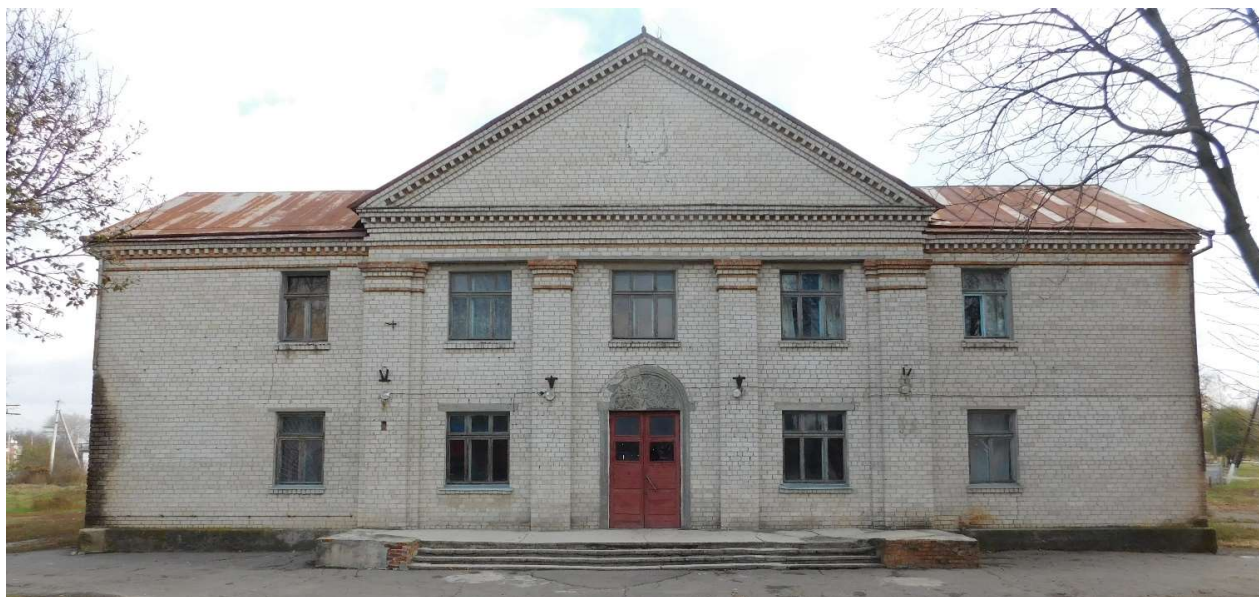
Рисунок 3.1 – Головний фасад будівлі

Будівля клубу має складну конфігурацію в плані. Габаритні розміри в крайніх координаційних осях становлять $37,66 \times 27,54$ м. За конструктивною схемою об'єкт доцільно розглядати як такий, що складається з трьох частин, які відрізняються за планувальними та конструктивними рішеннями.

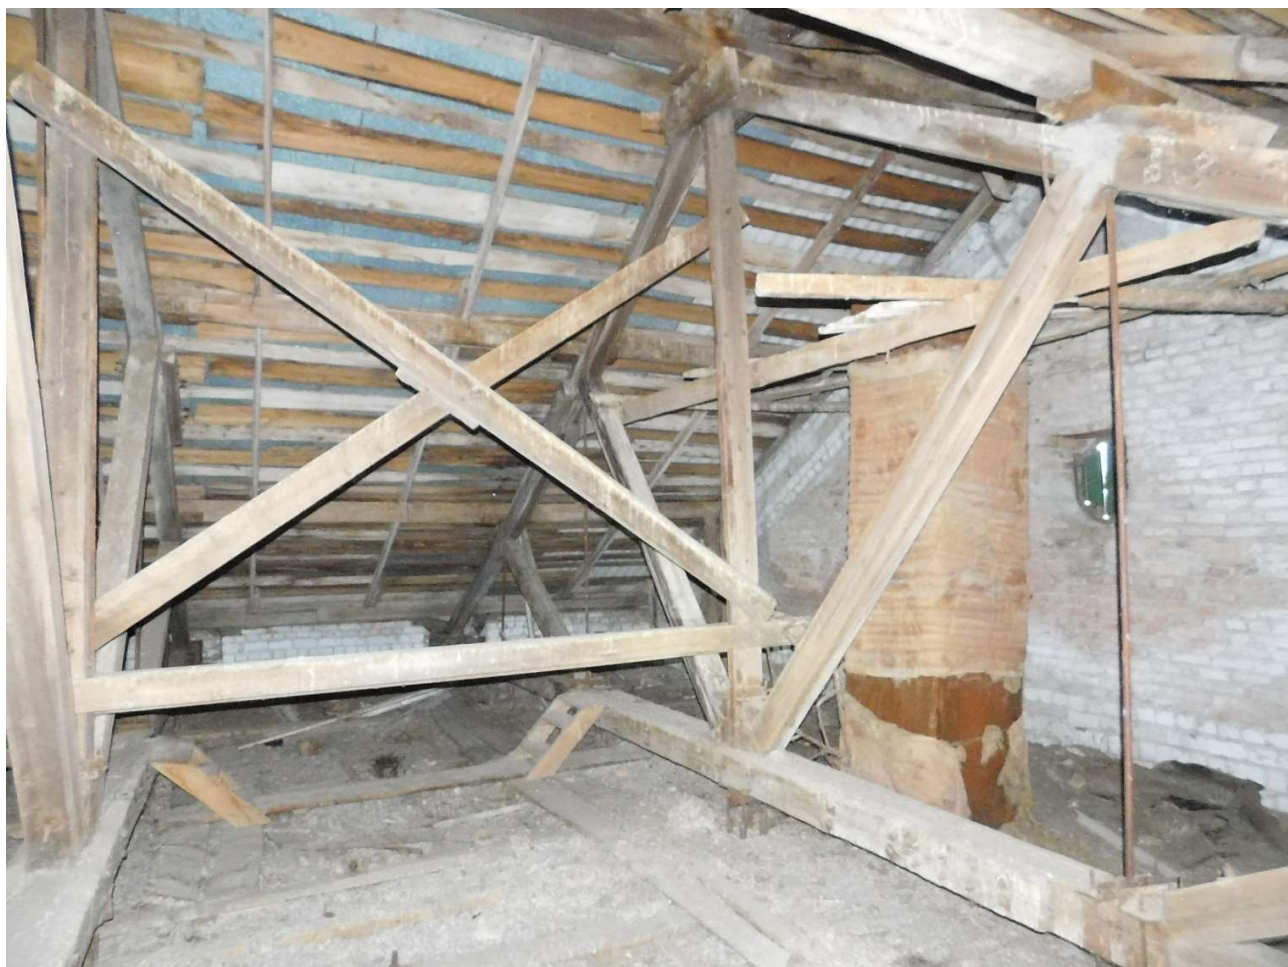
Несучі елементи покриття представлені похилими дерев'яними кроквами перерізом 160×65 мм, які встановлені з кроком приблизно 1300 мм. Покрівля в межах даної частини будівлі виконана у вигляді односкатної.

Рисунок 3.3 – Конструкції покриття будівлі в осях 1-3(В-Е)

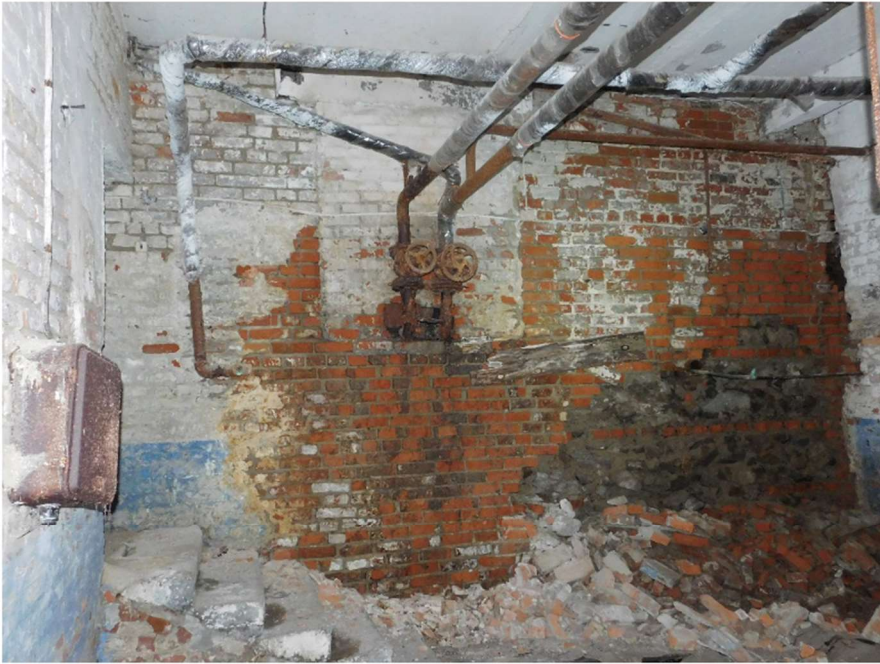
№ п.п.	Осі, поверх	Ескіз, фото дефекту (пошкодження)	Заходи
1	Підвал, 2-3(Ж)

Постійне зволоження фундаментів у поєднанні з незадовільним станом вертикальної гідроізоляції стін підвальних приміщень спричинило розвиток ряду вторинних пошкоджень. Зокрема, у межах підвалу зафіксовано руйнування оздоблювальної кладки стін (дефект № 1), що проявляється у вигляді відшарування, осипання та втрати цілісності матеріалу.

<p data-bbox="528 976 1270 1050">Руйнування цегляного оздоблення фундаменту в підвальному приміщенні</p>	Демонтувати пошкоджену кладку та відновити
2	Підвал, 1-3(Е-Ж)

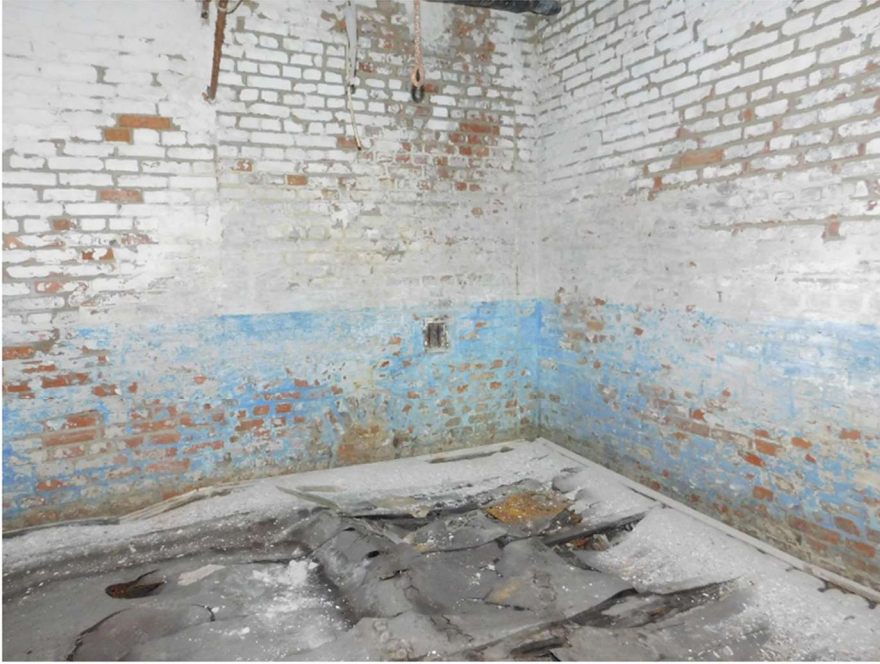
Окрім цього, підвищена вологість та відсутність належного захисту від проникнення ґрунтової вологи призвели до біологічного пошкодження дерев'яних елементів підлоги підвальних приміщень, яке проявляється у процесах гниття та втраті несучої здатності деревини (дефект № 2).

<p data-bbox="456 1736 1339 1774">Руйнування дерев'яної підлоги в підвальних приміщеннях</p>	Демонтувати аварійну підлогу, виконати нову бетону

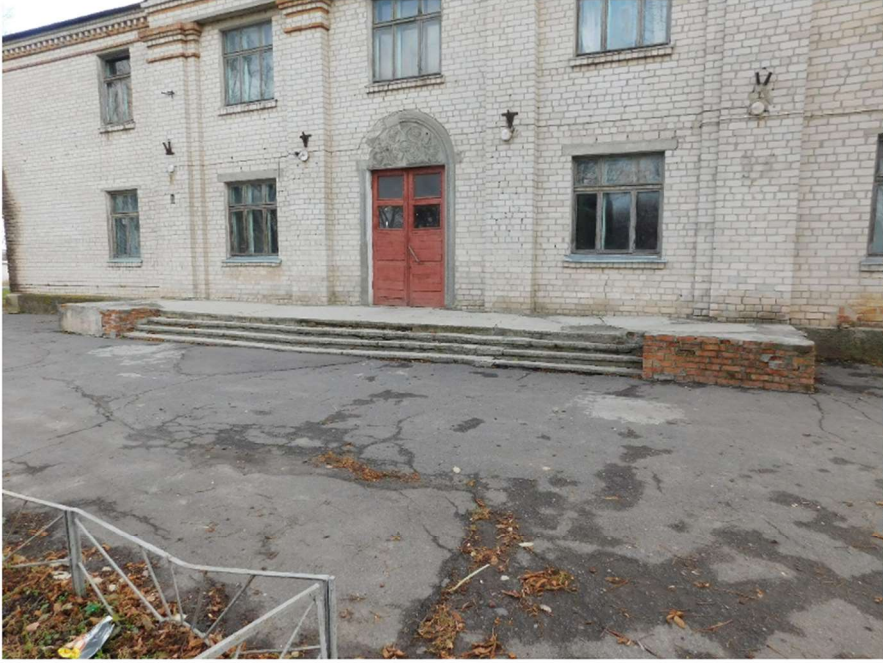
Одним із найбільш суттєвих дефектів будівлі є фактична відсутність або незадовільний стан вимощення, а також недостатня організація відведення поверхневих вод від фундаментів (дефекти 3, 4, 7, 9–12, 16, 17). За відсутності

<p data-bbox="464 913 1334 987">Руйнування оздоблення ганку, безстічні майданчики біля стін будівлі</p>	Відремонтувати ганок, виконати ремонт асфальтового покриття із ліквідацією безстічних майданчиків
4	Фасад по осі 9 (А-В)

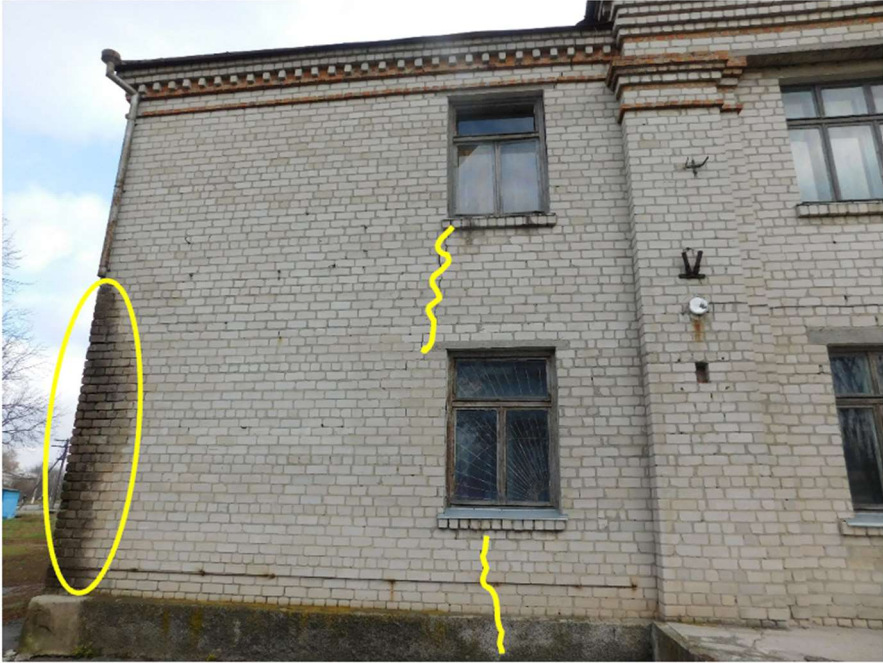
<p data-bbox="539 1668 1262 1751">Замокання стіни внаслідок руйнування системи водовідводу, тріщини в стінах</p>	Відновити системи організованого водовідводу

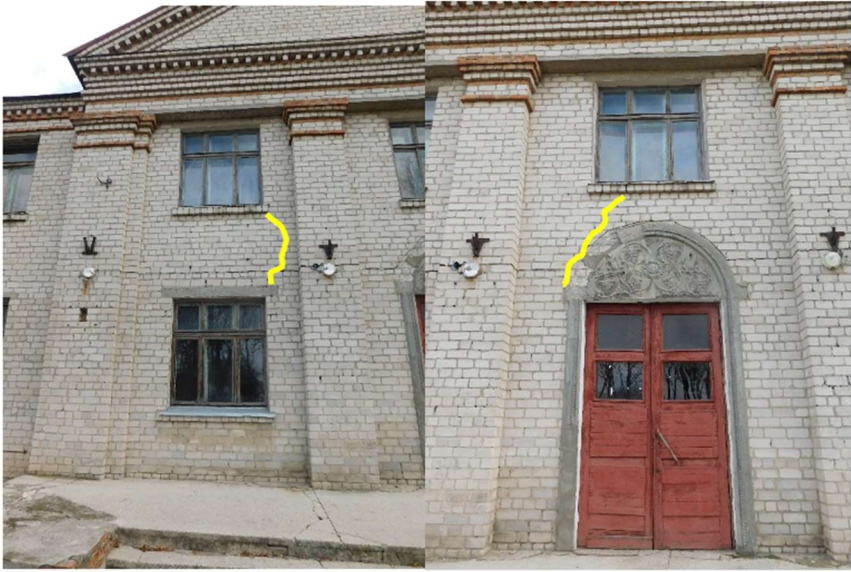
<p data-bbox="767 819 1031 864">Тріщини в стінах</p>	Виконати підсилення у вигляді СТЯЖНОГО ПОЯСУ
6	Фасад по осі 9 (Д-Е)

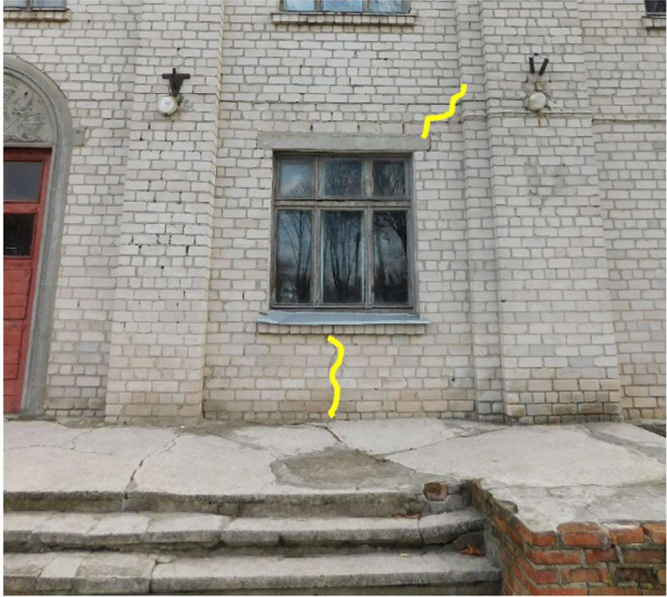
<p data-bbox="711 1469 1086 1512">Тріщини в стінах будівлі</p>	Виконати підсилення у вигляді СТЯЖНОГО ПОЯСУ

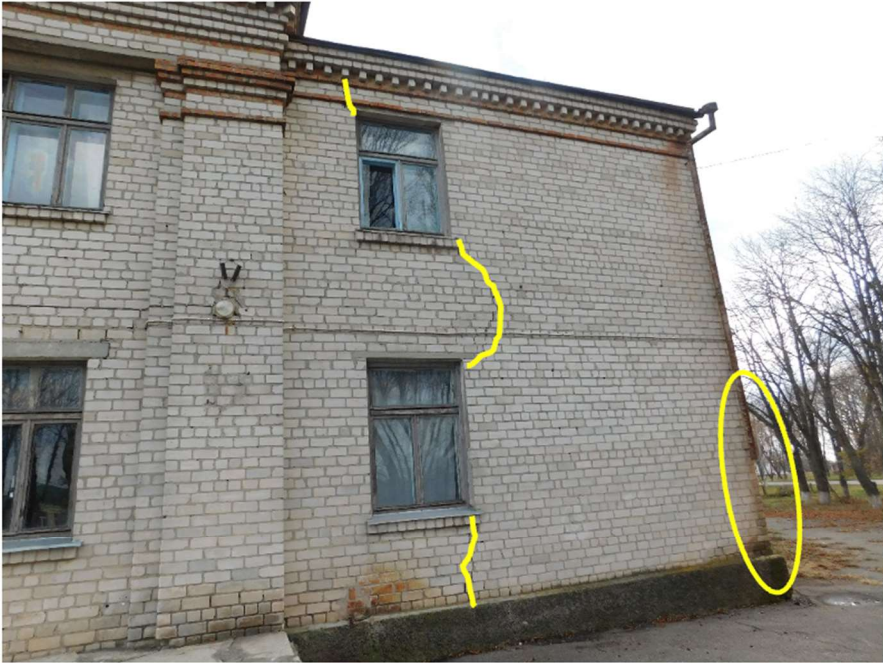
<p data-bbox="523 913 1278 992">Тріщини в стіні будівлі внаслідок нерівномірного осідання, замокання стіни</p>	Виконати підсилення у вигляді стяжного поясу
8	Фасад по осі ІІ (9-6)

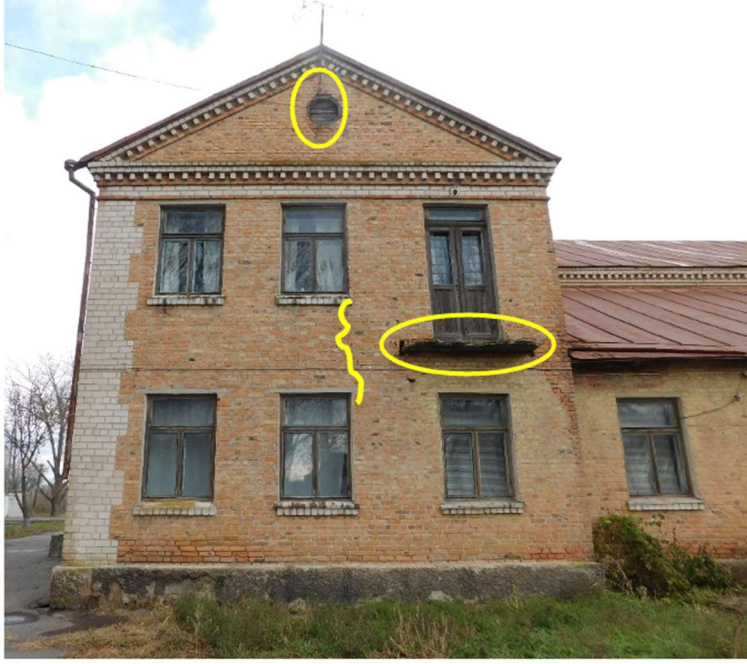
<p data-bbox="491 1675 1310 1753">Забите слухове вікно, зруйнована евакуаційна драбина, тріщина в стіні</p>	Відновити евакуаційні сходи, встановити жалюзійні ґрати на вікно

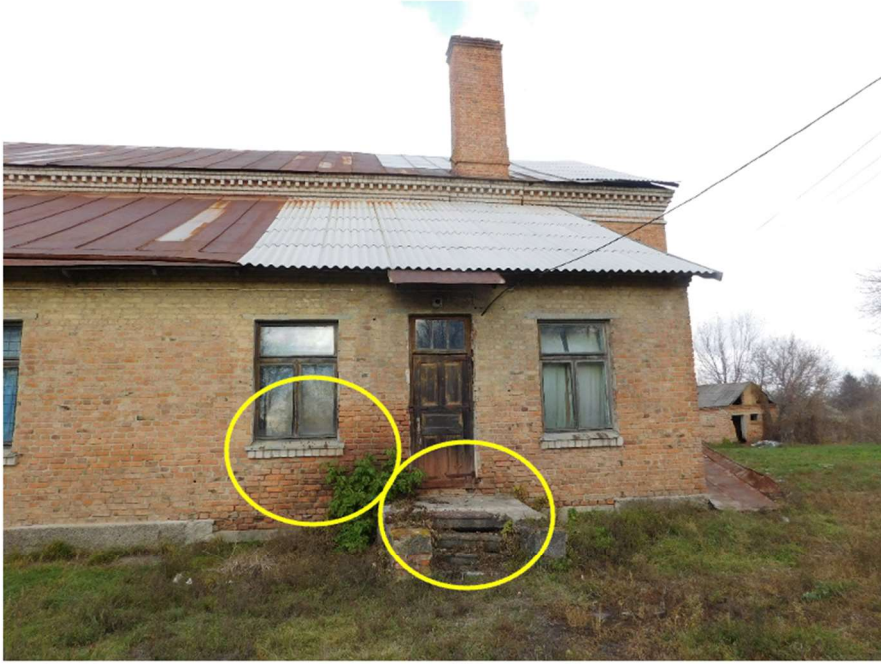
№ п.п.	Осі, поверх	Ескіз, фото дефекту (пошкодження)	Заходи
11	Фасад по осі Ж

Технічний стан сталевих листів покрівлі за результатами обстеження оцінюється як непридатний для нормальної експлуатації (дефекти 11, 12). Виявлені пошкодження та зношення покрівельного матеріалу призводять до втрати його захисних властивостей, порушення герметичності та можливого проникнення атмосферних опадів у внутрішній простір будівлі.

<p data-bbox="456 909 1340 1021">Руйнування ганку, морозобійне руйнування цегляної кладки внаслідок замokання стін, аварійний стан покрівлі, димова труба, що не функціонує</p>	Відновити конструкції ганку, відновити систему водовідводу, демонтувати димову трубу
12	Східний фасад будівлі

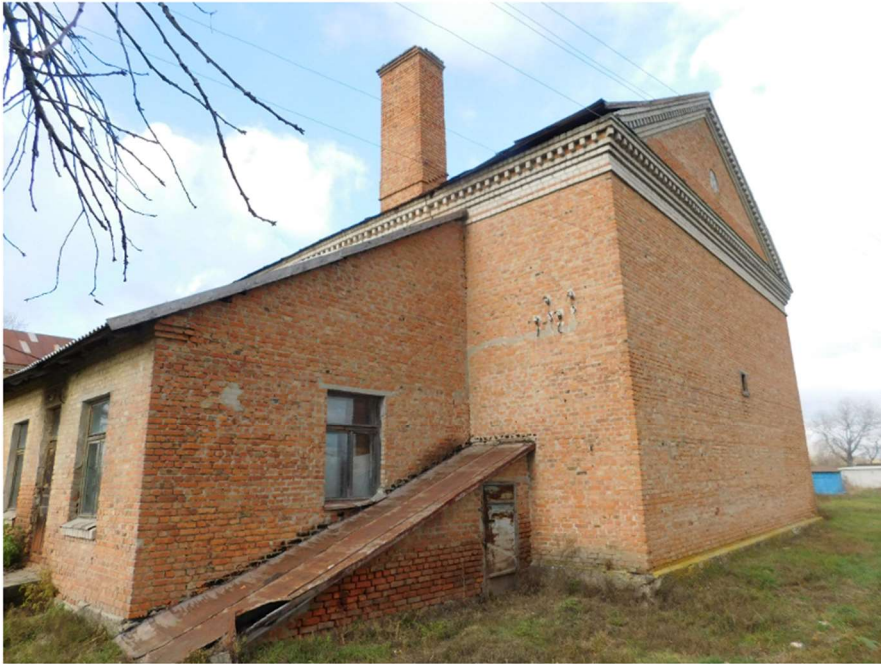
<p data-bbox="456 1704 1340 1792">Аварійний стан покрівлі входу до підвалу, відсутність вимощення вздовж всього фасаду</p>	Відновити покрівлю, відновити вимощення

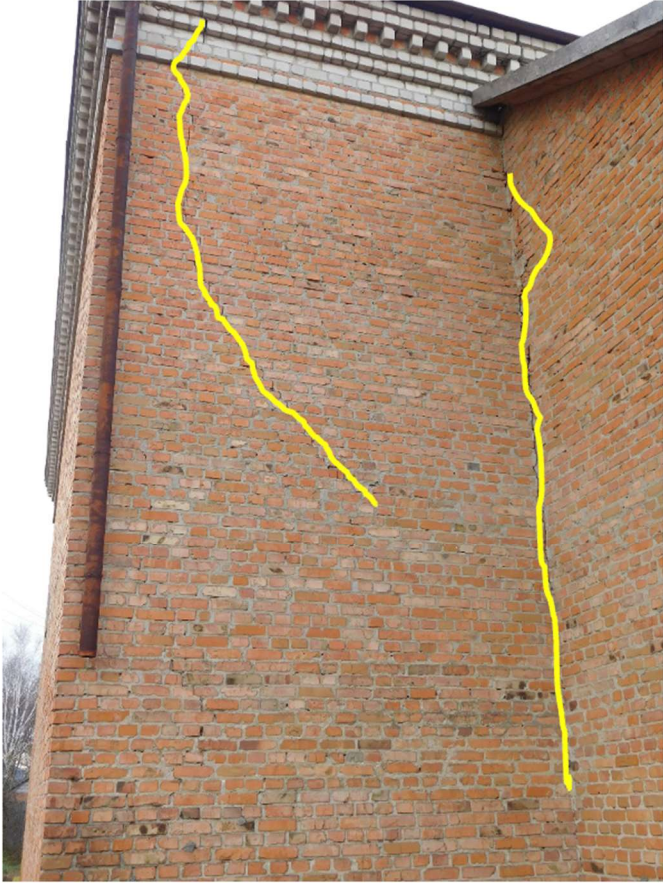
№ п.п.	Осі, поверх	Ескіз, фото дефекту (пошкодження)	Заходи
13	Фасад по осі В (1-2)

<p data-bbox="767 1133 1031 1167">Тріщини в стінах</p>	Виконати підсилення у вигляді стяжного поясу
14	Фасад по осі В (3-5)

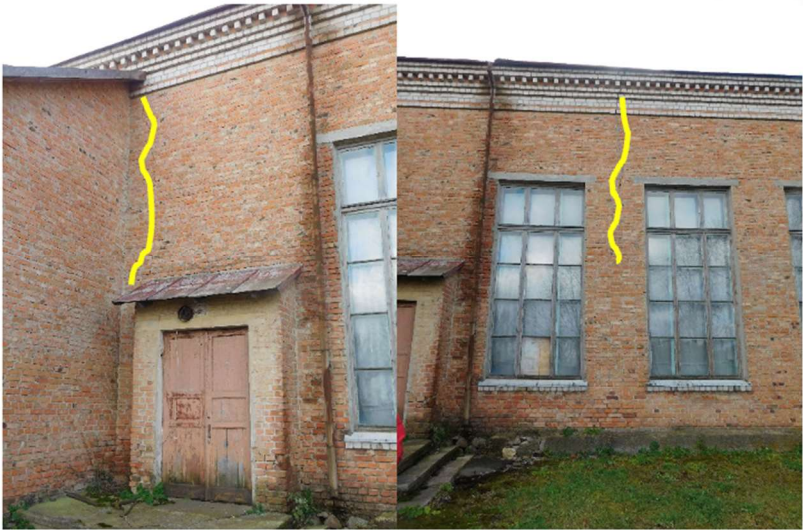
<p data-bbox="639 1727 1161 1760">Тріщини в стінах, замокання стіни</p>	Виконати підсилення у вигляді стяжного поясу

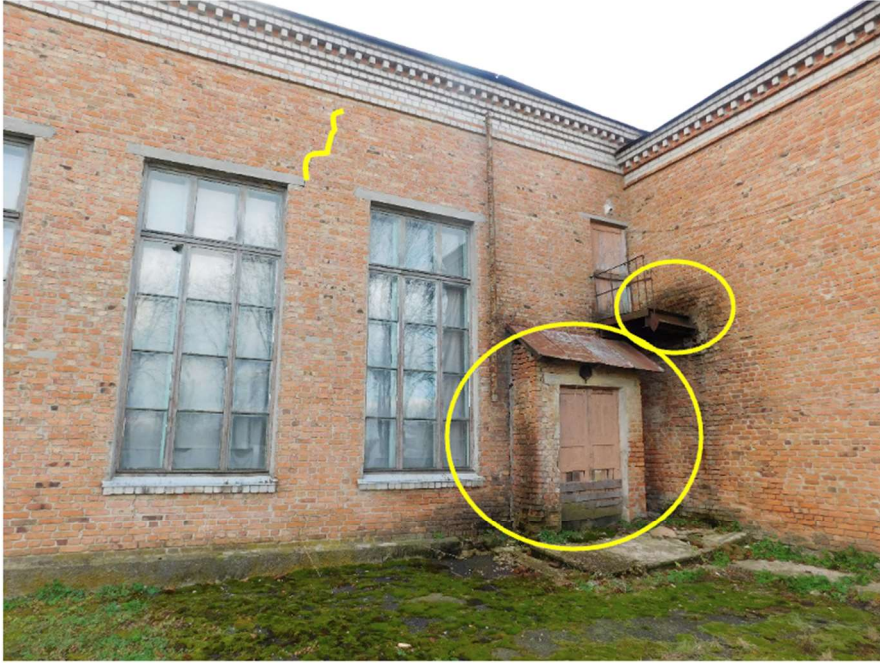
№ п.п.	Осі, поверх	Ескіз, фото дефекту (пошкодження)	Заходи
15	Фасад по осі В (5-6)

<p data-bbox="549 913 1251 987">Тріщини в стінах, замокання стін, руйнування конструкцій евакуаційних виходів</p>	Демонтувати рештки сходів, закласти дверний отвір, демонтувати конструкції евакуаційних ходів
16	Фасад по осі В (3-6)

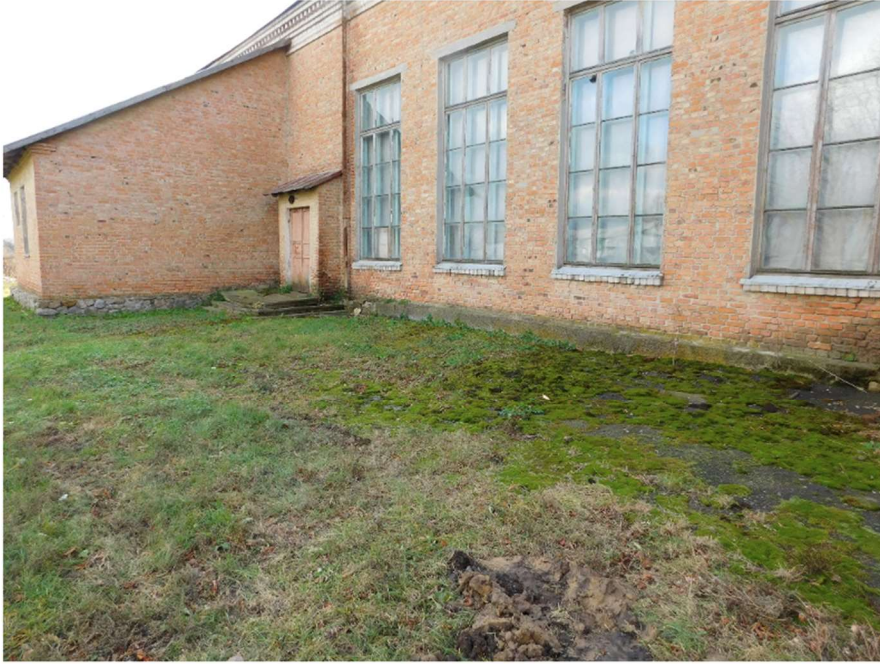
<p data-bbox="727 1671 1070 1704">Зруйноване вимощення</p>	Відновити вимощення

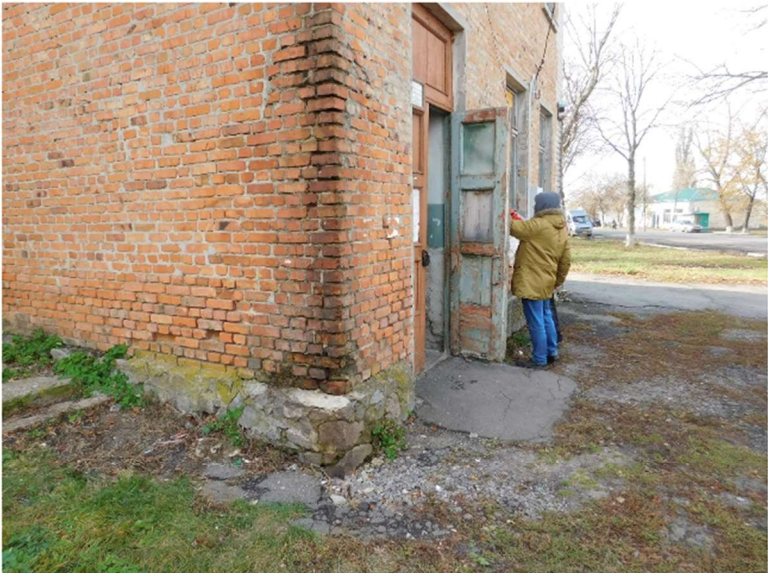
№ п.п.	Осі, поверх	Ескіз, фото дефекту (пошкодження)	Заходи
17	Фасад по осі А

<p data-bbox="472 826 1321 902">Замокання та морозобійне руйнування стін, руйнування вимощення</p>	Відновити систему водовідведення та вимощення
18	Фасад по осі А

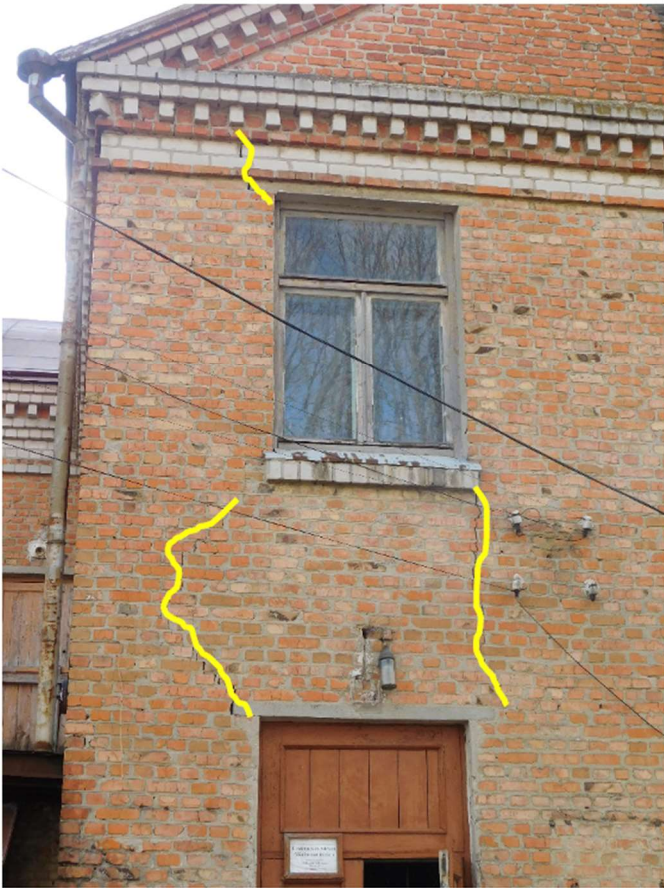
<p data-bbox="775 1809 1018 1845">Тріщини в стіні</p>	Виконати підсилення у вигляді стяжного поясу

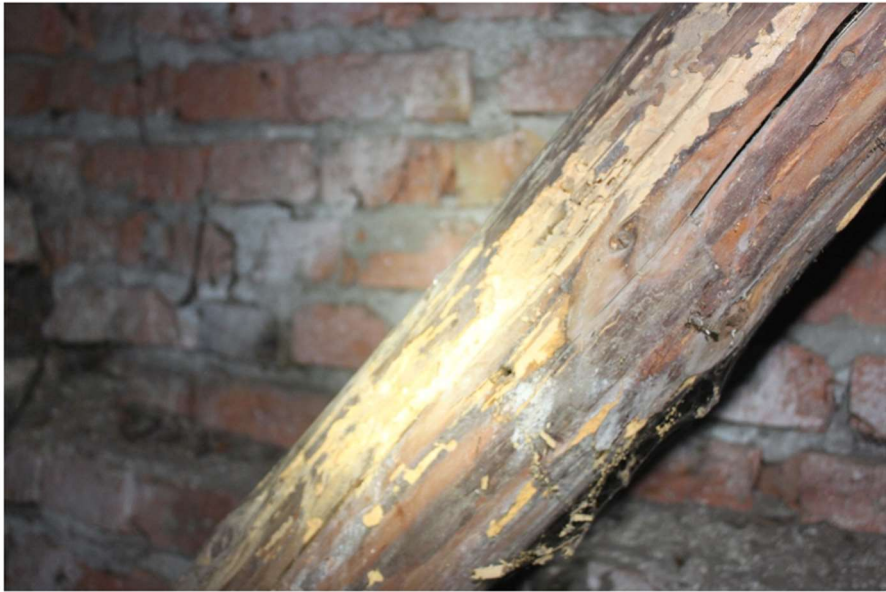
№ п.п.	Осі, поверх	Ескіз, фото дефекту (пошкодження)	Заходи
19	Горище в осях Е-Ж

Під час обстеження дерев'яних елементів покриття ознак інтенсивного гниття практично не виявлено. Водночас зафіксовані локальні ураження крокв дереворуйнівними комахами (шашілем), що проявляються у вигляді пошкодження поверхневих шарів деревини (дефект № 19).

<p data-bbox="528 842 1262 882">Пошкодження дерев'яних конструкцій шашілем</p>	Виконати обробку дерев'яних конструкцій від шкідників
20	Горище в осях Е-Ж

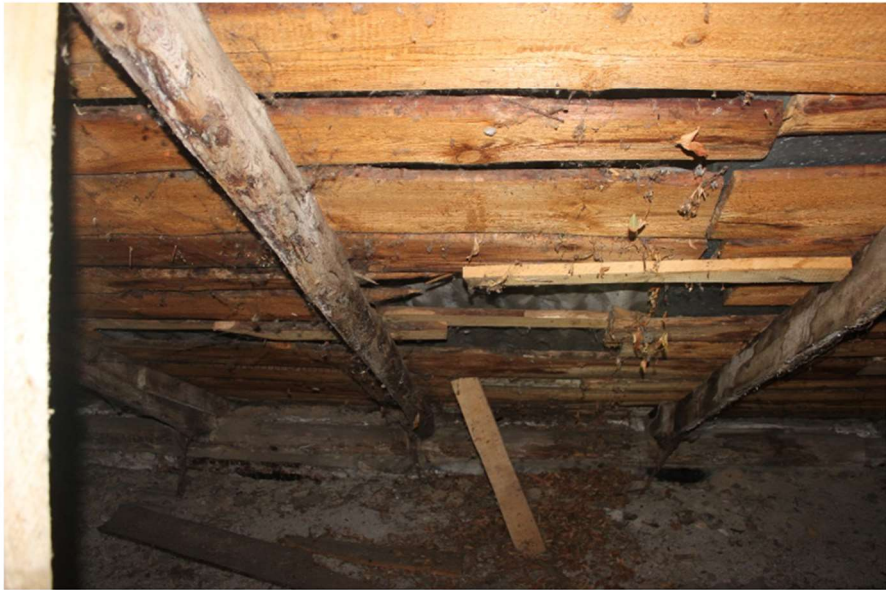
<p data-bbox="552 1485 1238 1525">Руйнування консольних елементів обрешітки</p>	Під час заміни покрівлі відремонтувати обрешітку

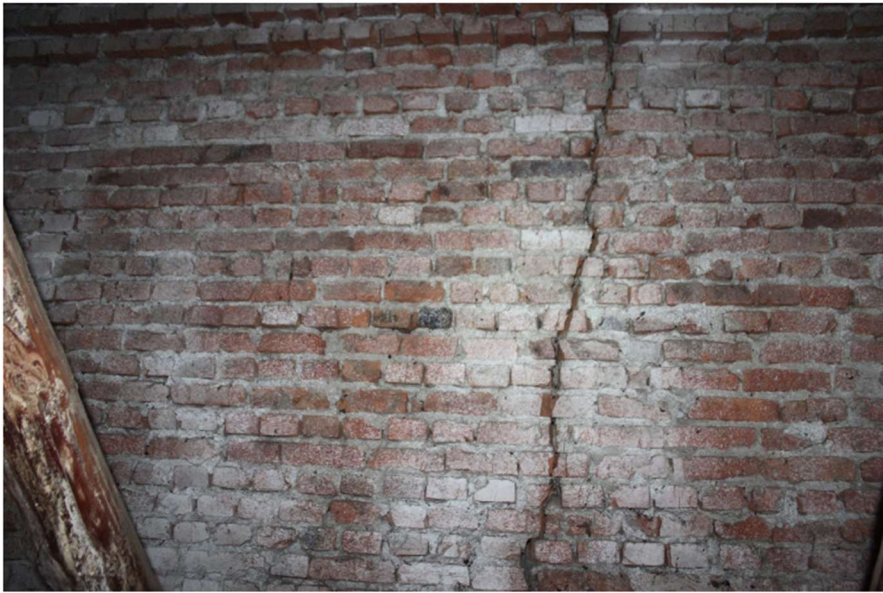
№ п.п.	Осі, поверх	Ескіз, фото дефекту (пошкодження)	Заходи
21	Стіна по осі Е

<p data-bbox="715 846 1082 884">Тріщина в стіні по осі Е</p>	Виконати підсилення у вигляді СТЯЖНОГО ПОЯСУ
22	Другий поверх, Д-Е, 6-8

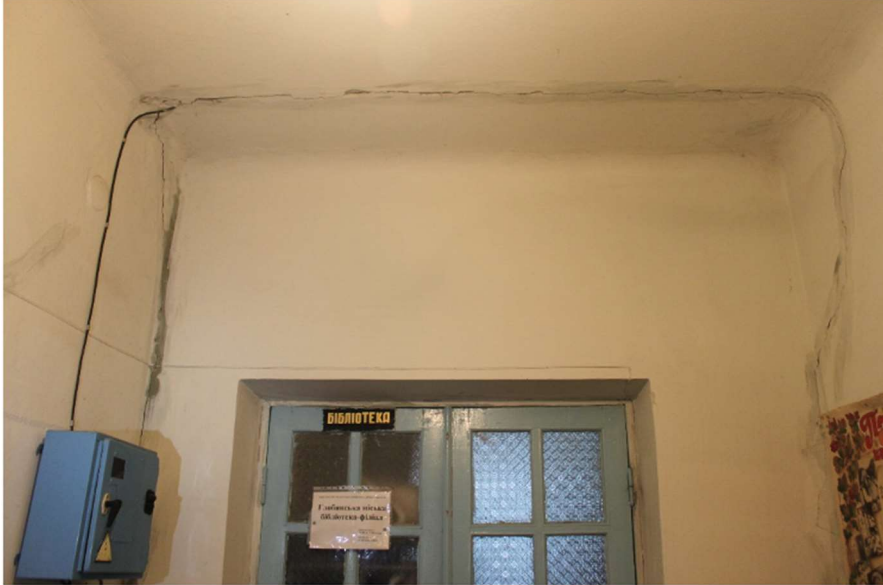
<p data-bbox="638 1489 1161 1527">Тріщини в стінах та між панелями</p>	Виконати підсилення у вигляді СТЯЖНОГО ПОЯСУ

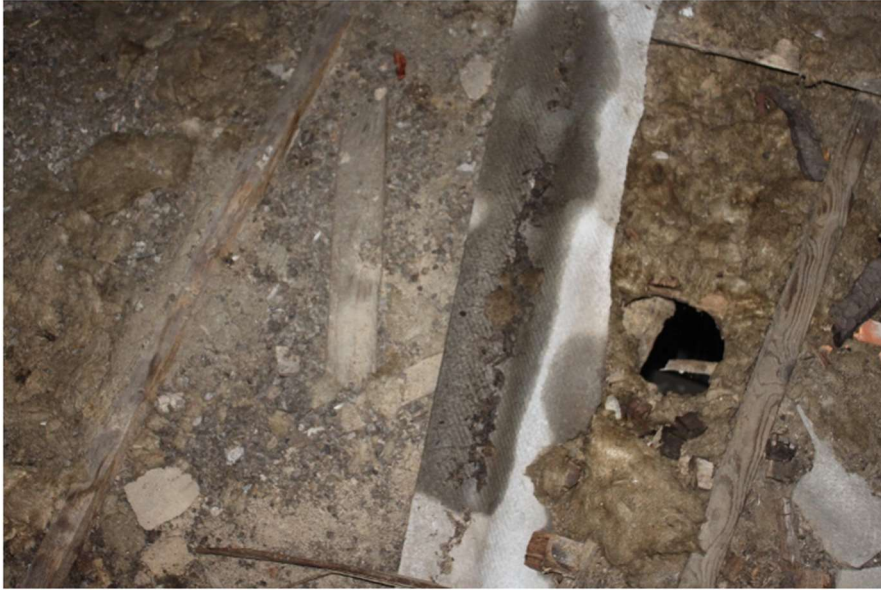
№ п.п.	Осі, поверх	Ескіз, фото дефекту (пошкодження)	Заходи
23	Горище, 1-3(В-Е)

<p data-bbox="655 846 1139 882">Отвір в горищньому перекритті</p>	Відремонтувати
24	Горище, 1-3(В-Е)

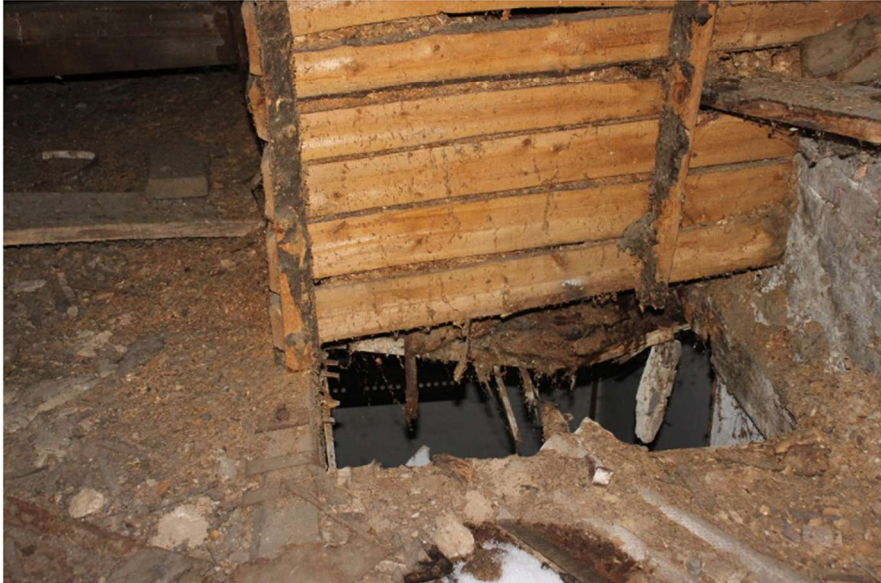
У результаті тривалого впливу вологи зафіксовано пошкодження та руйнування дерев'яних елементів перекриття, зумовлені процесами біологічного ураження та втрати міцності матеріалу (дефект № 24). Виявлені ушкодження свідчать про необхідність усунення джерел зволоження та виконання відновлювальних заходів для запобігання подальшому розвитку дефектів у зазначеній зоні.

<p data-bbox="655 1485 1139 1520">Отвір в горищньому перекритті</p>	Відремонтувати
