Пояснювальна записка

до дипломного проекту (роботи)

**на тему: Підвищення ефективності капітального ремонту і реконструкції
будівель історичної забудови**

Виконала: студентка 6 курсу, групи 601БП
спеціальності 192 «Будівництво та цивільна
інженерія»

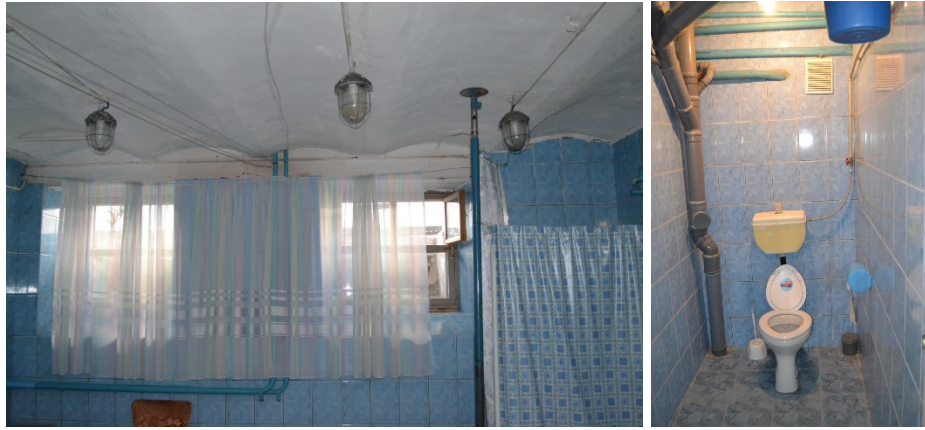
Рис. 2.4 – Загальний вигляд підвальных приміщень будівлі (в осях В-К; 5-7)

Загальний вигляд будівлі зображений на рис. 2.2-2.3. У підвальній частині (в осях В-К; 5-7) розташовані вбиральня, пральня, прасувальня, сушка

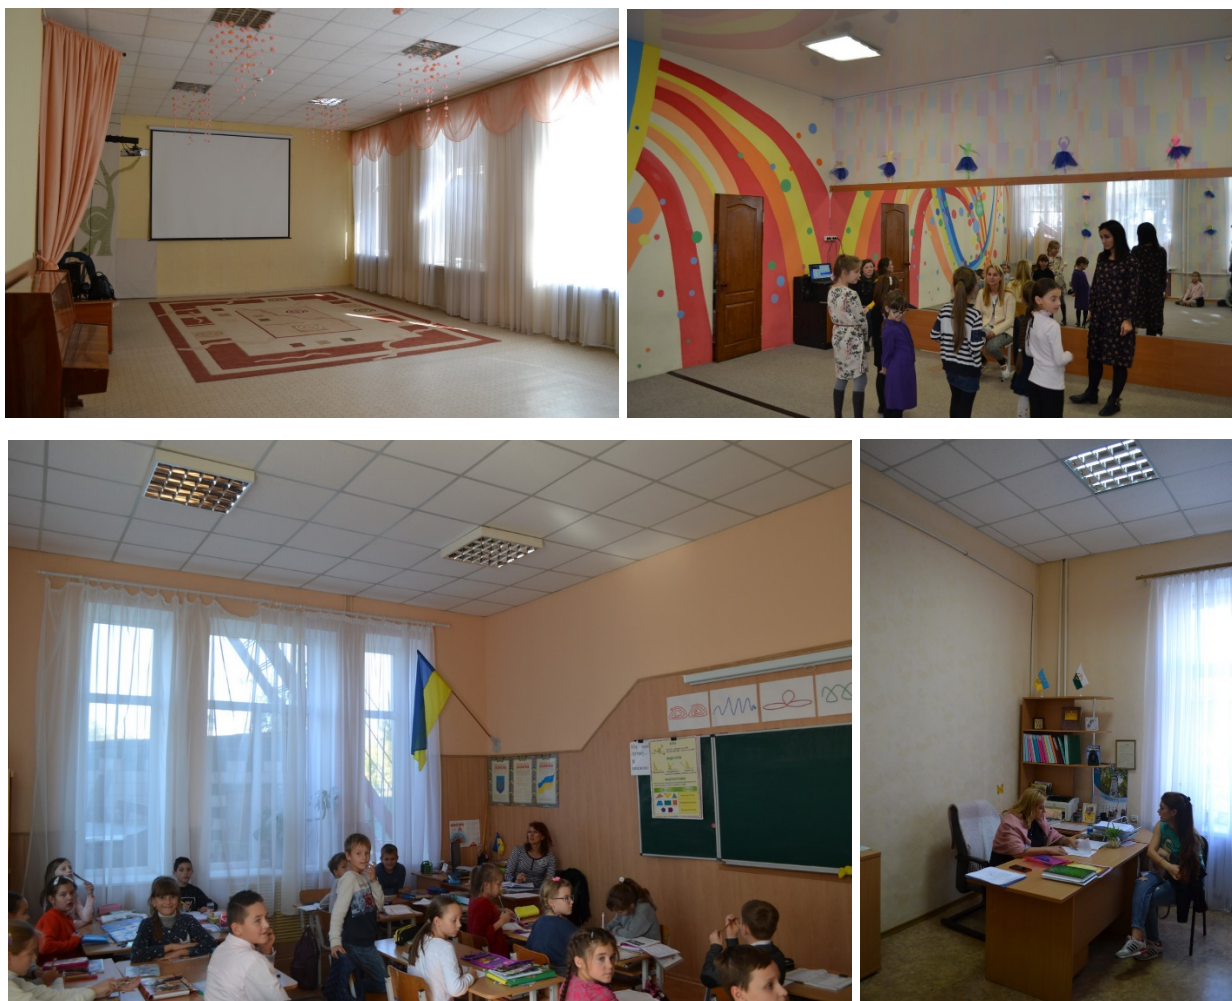
Рис. 2.6 – Загальний вигляд приміщень 1-го поверху будівлі.

За умовну нульову позначку було прийнято рівень підлоги першого поверху. На першому поверсі знаходяться учбові класи, ігрові кімнати, побутові приміщення, санвузли, кімнати відпочинку, актовий зал, кабінети адміністрації. Вхід до частини приміщень виконаний з коридору, що знаходиться посередині будівлі. Оздоблення внутрішніх стін – цементно-піщаний розчин та пластикові панелі, у приміщеннях санітарного вузла – керамічна плитка. Загальний вид приміщень зображено на рис. 2.6.

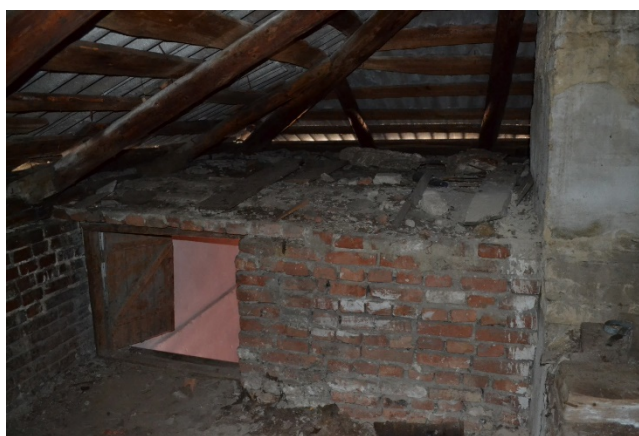
Рис. 2.7 – Загальний вигляд приміщень 1-го поверху будівлі.

Головний вхід з вулиці розташований по фасаді в осях 4-5. Зі сходишкової клітини в осях Ж-К, 6-7 передбачено вихід на горище (див. рис. 2.7).

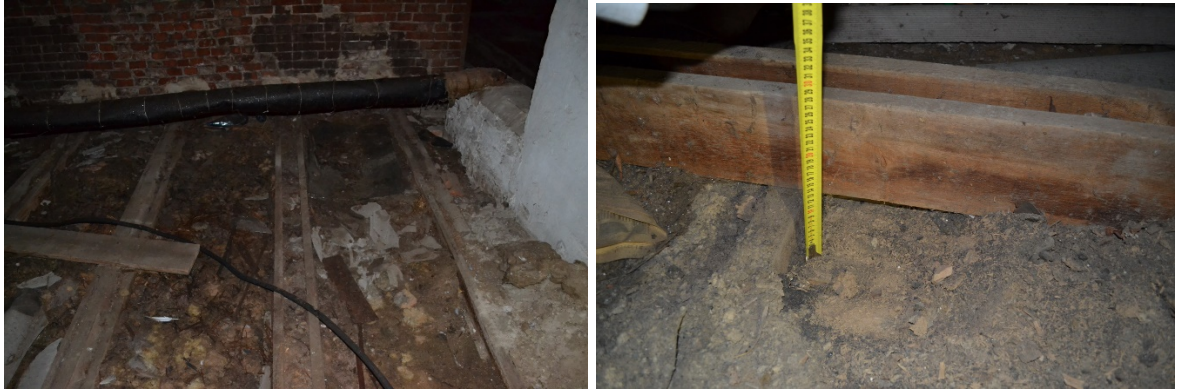
Рис. 2.8 – Загальний вигляд перекриття по дерев'яних балках.

Конструкціями перекриття над 1-м та 2-м поверхом слугують дерев'яні балки висотою 200 мм (див. рис. 2.8). В частині будівлі над сходишковою кліткою – залізобетонні плити. Перекриття над підвалом – дерев'яні лаги по цегляному склепінню, котре спирається на металеві балки (див. рис. 2.9).

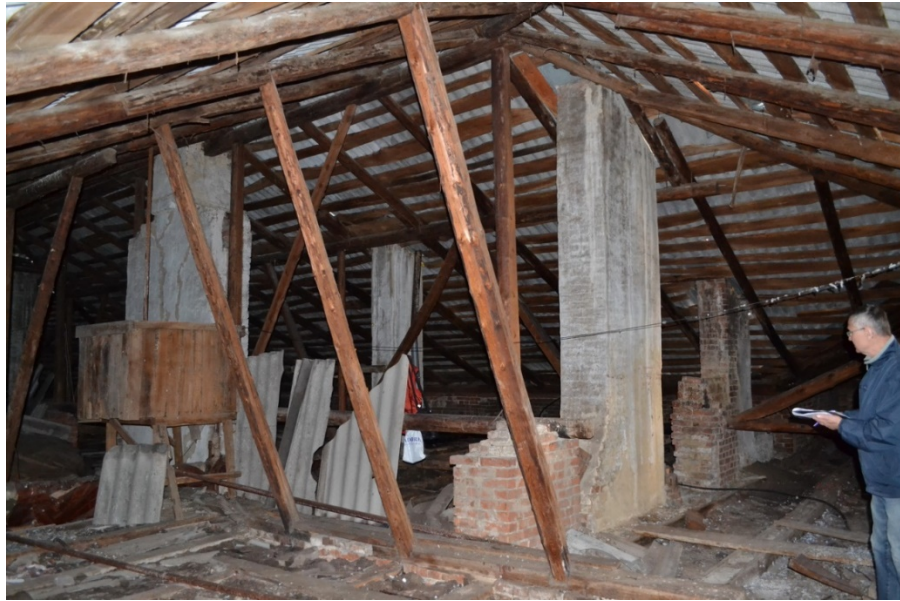
Рис. 2.10 – Загальний вигляд горищного простору.

встановлені на лежак перерізом 140×140 мм. Загальний вигляд дерев'яної кроквяної системи горища показаний на рис. 2.10.

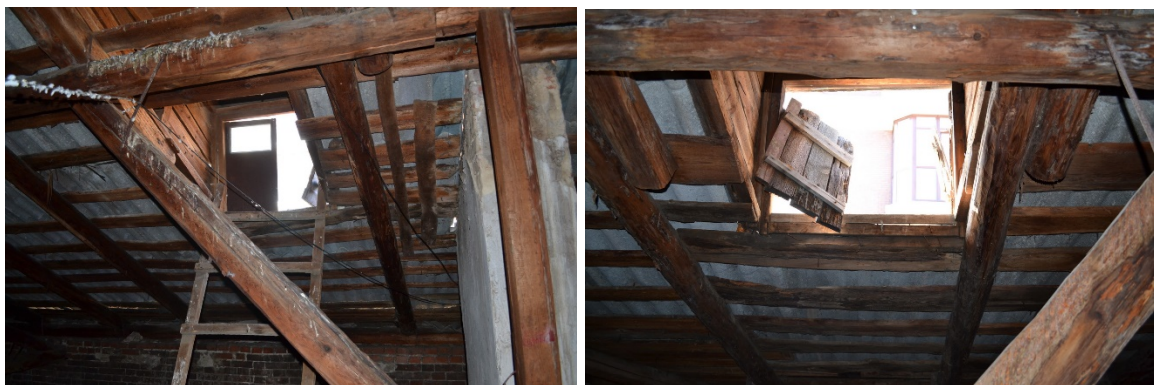
Рис. 2.11 – Загальний вигляд слухових вікон.

Природна вентиляція утвореного горища відбувається через слухові вікна влаштовані по фасаду в осях Є-А та А-Є (див. рис. 2.11). Водовідведення з покрівлі – зовнішнє неорганізоване.

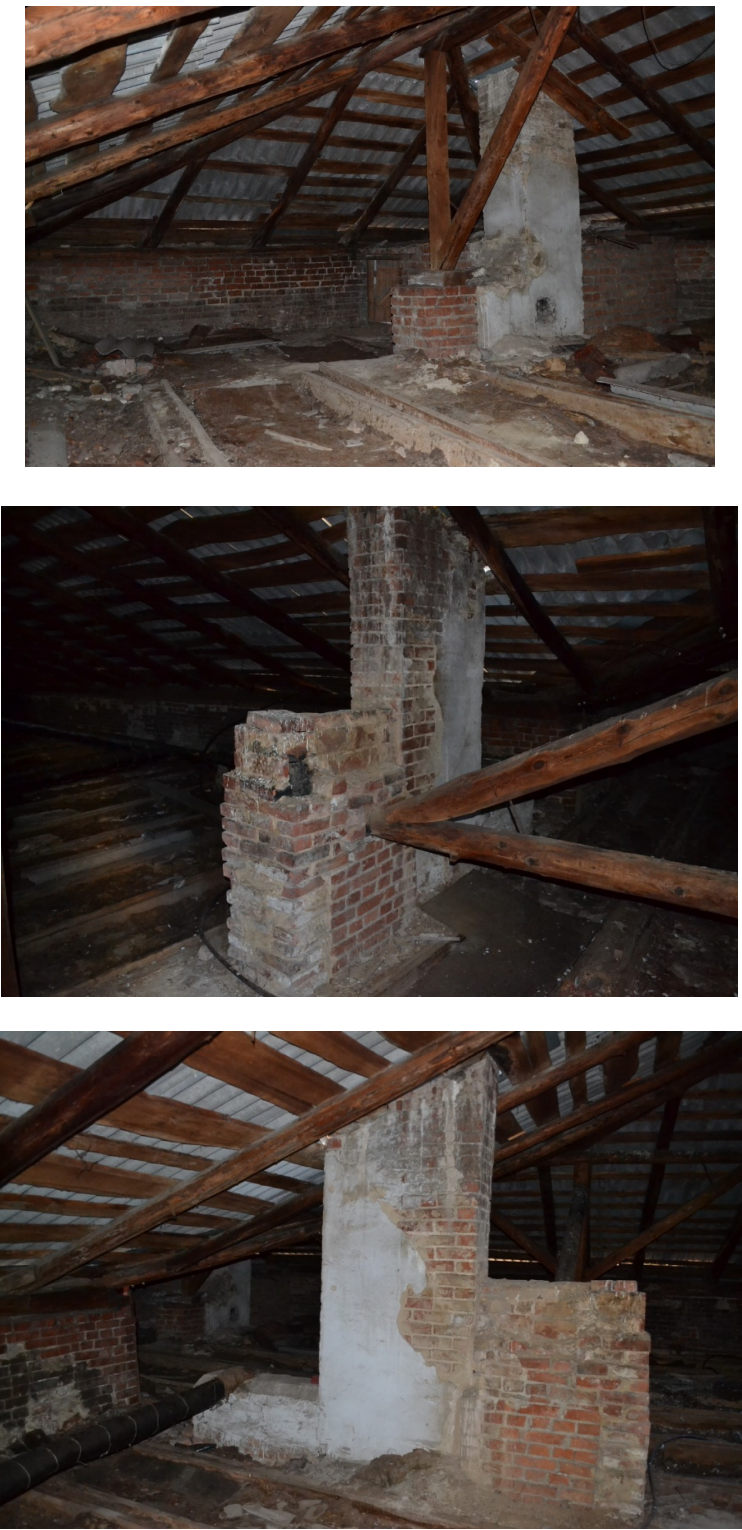
№ п.п.	Розміщення	Ескіз, фото дефекту (пошкодження)	Підсилення
1	Горище в осях В-Ж, 6-7

<p data-bbox="627 1899 1193 1937">Руйнування вентиляційних каналів</p>	Відновити вентиляцію

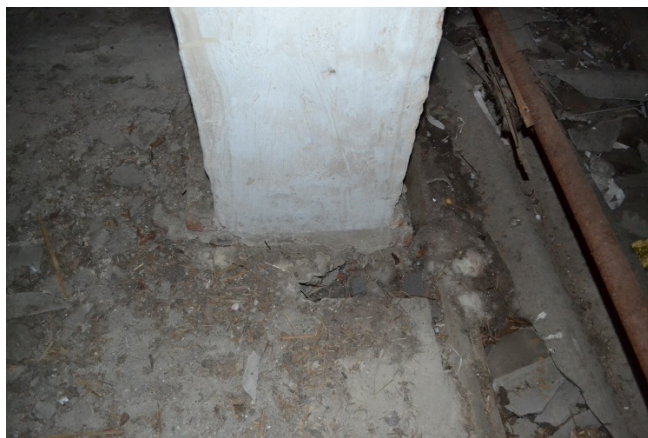
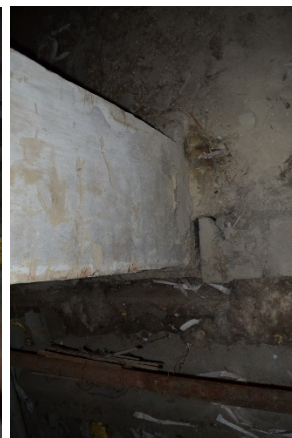
Горище
в осях
А-Г,
4-5

Руйнування вентиляційних каналів

Відновити конструкцію вентиляційних каналів

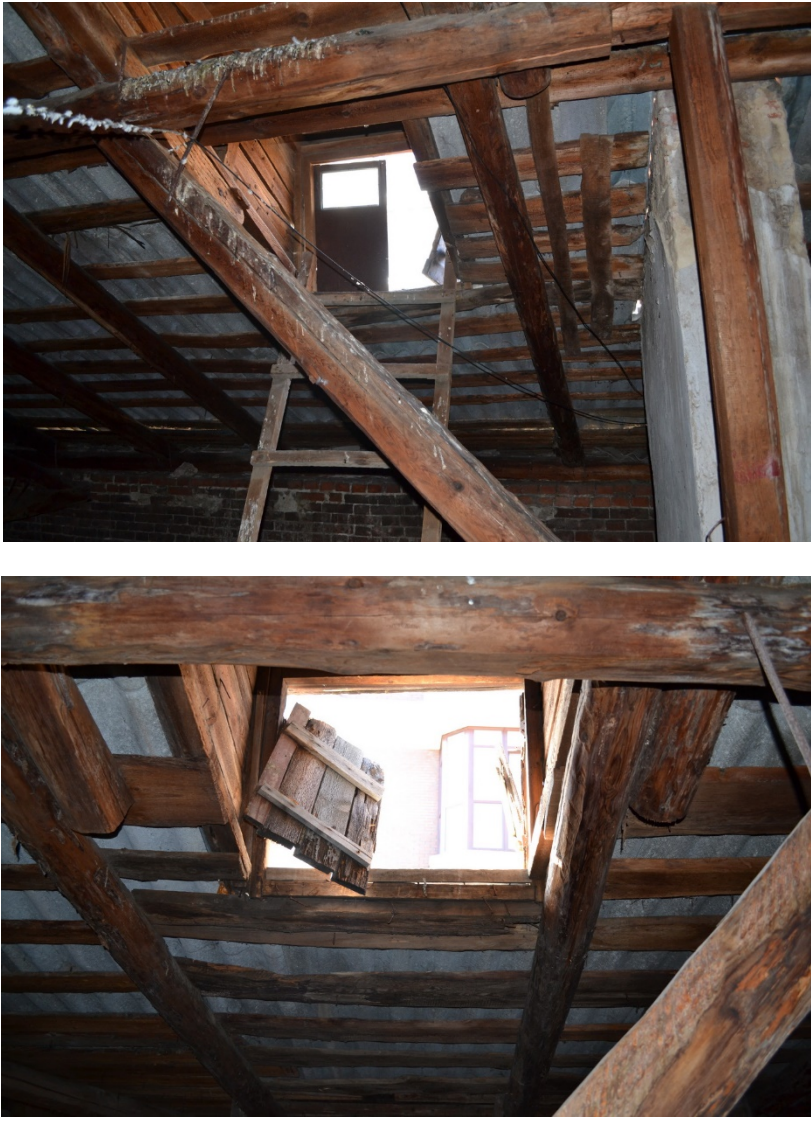
3	Горище в осях Г-Д, 1-7

<p data-bbox="582 1288 1236 1332">Руйнування конструкцій слухових вікон</p>	Відновити слухові вікна
4	Горище в осях А-Б, 4-5

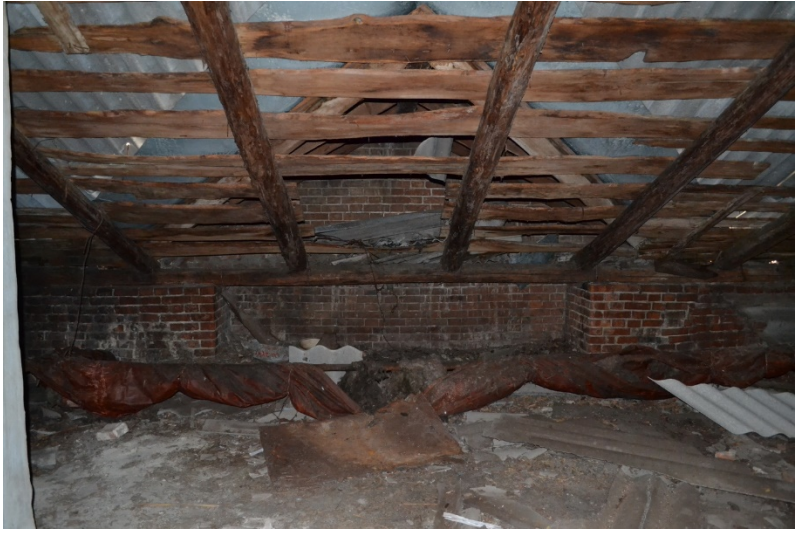
<p data-bbox="502 1915 1316 1960">Пошкодження теплоізоляції на трубах теплоносія</p>	Відновити теплоізоляцію

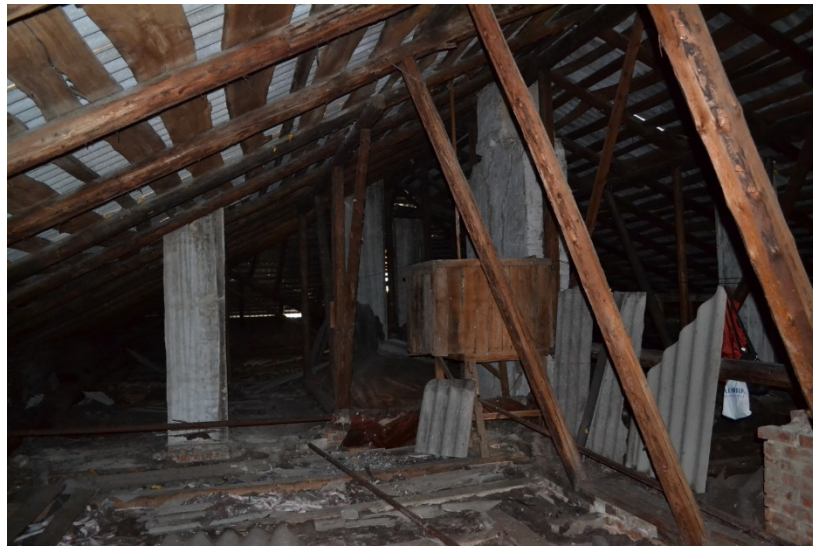
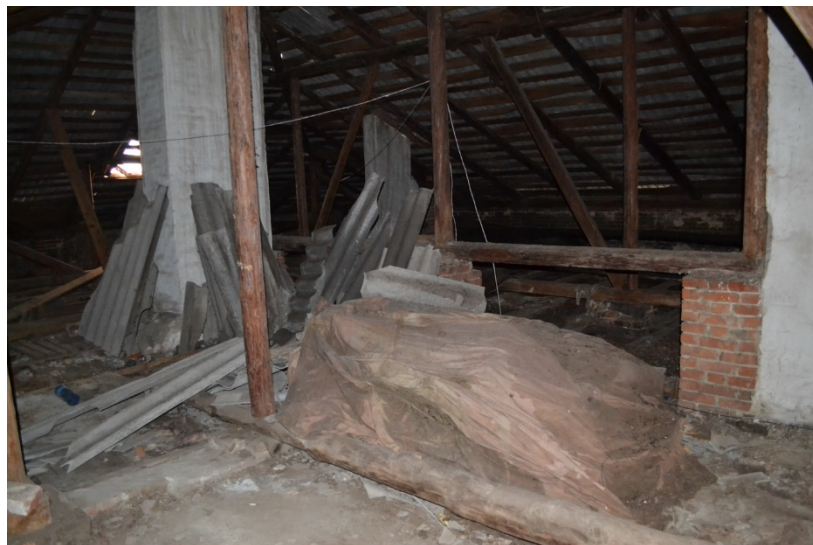
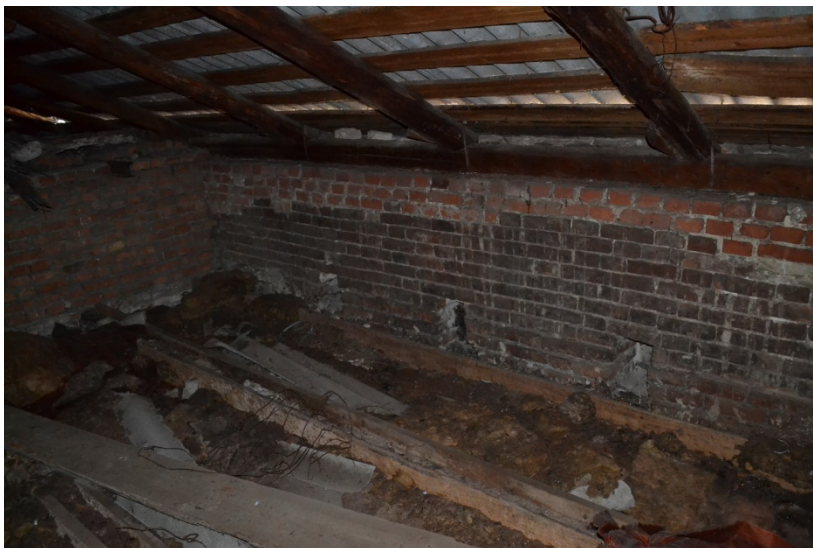
5
Горище
в осях
А-К,
1-7

Захаращення будівельним сміттям. Відсутність гідроізоляції під мауерлатом та лежнями.

Видалити сміття. Відновити гідроізоляцію

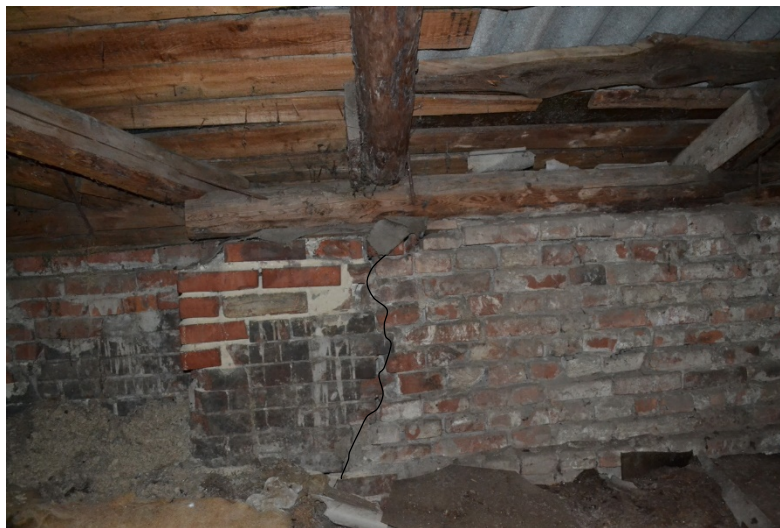
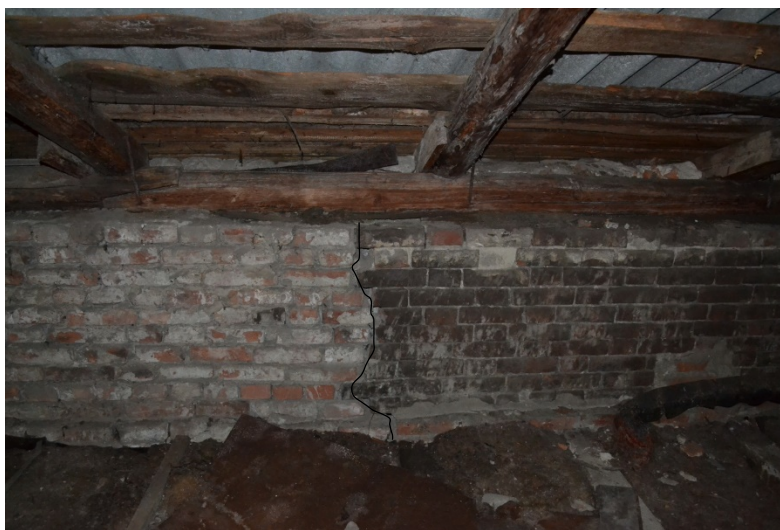
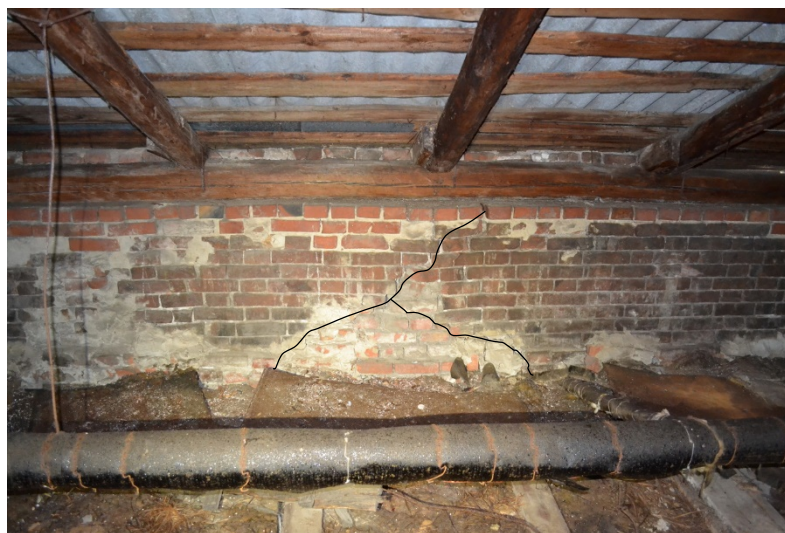
Горище
в осях
А-К,
1-7

Тріщини у парапетній частині зовнішніх стін.

Ширина розкриття до 4 мм

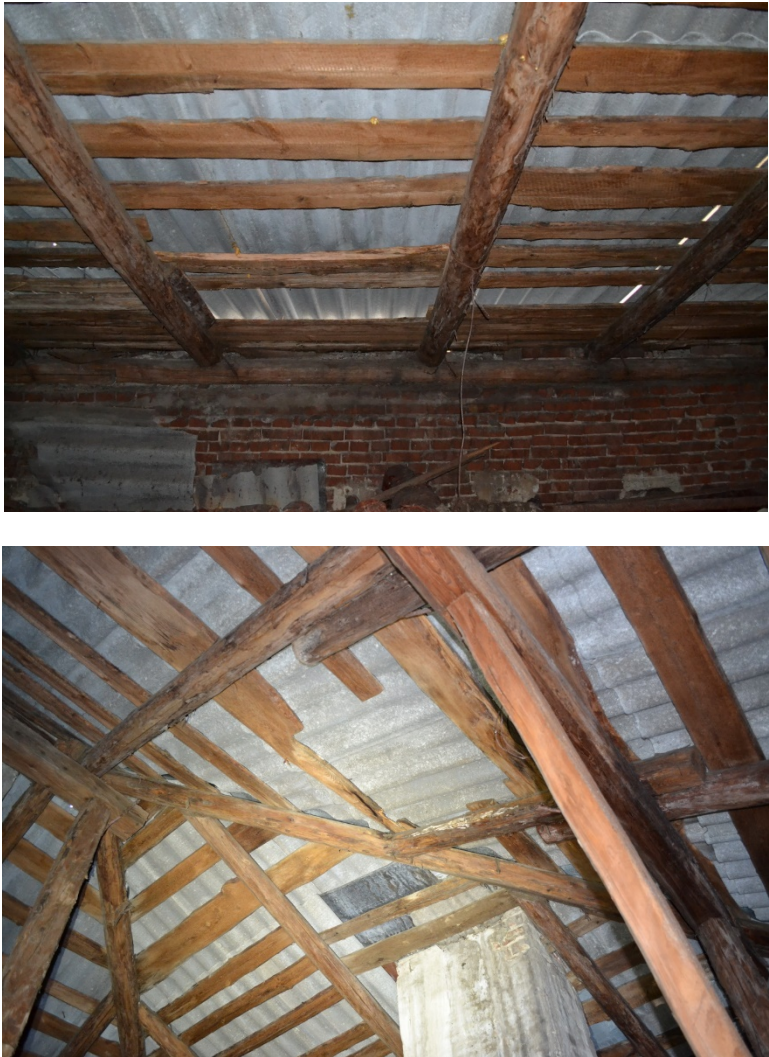
7	Горище в осях Б-Д, 3-4

<p data-bbox="683 1227 1136 1265">Відсутня частина обрешітки</p>	Відновити обрешітку
8	Горище в осях Г-Д, 4-5

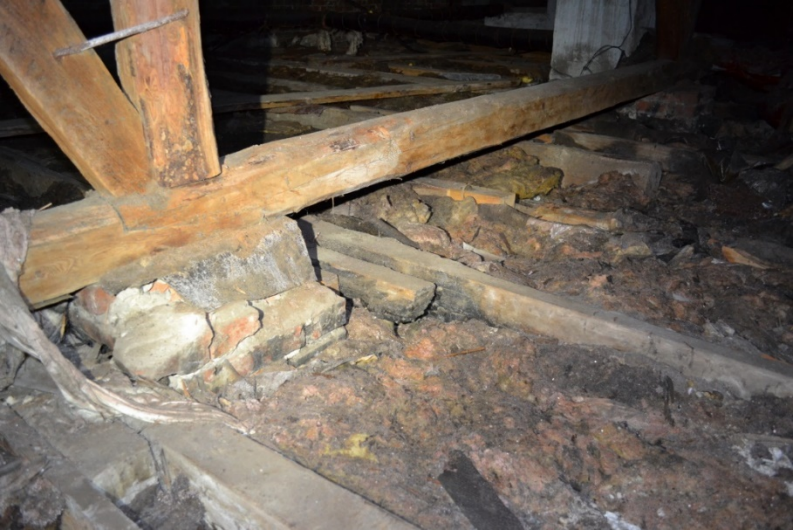
<p data-bbox="501 1854 1321 1892">Пошкодження балки перекриття внаслідок пожежі</p>	Відновити балку перекриття

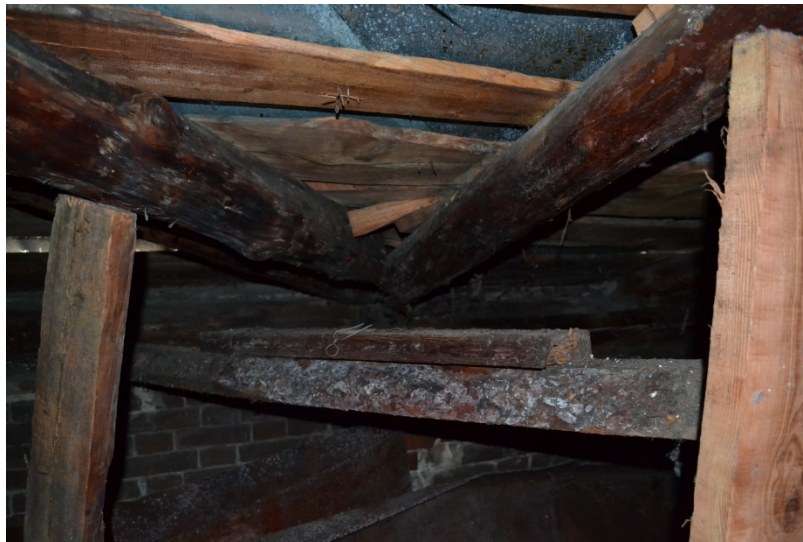
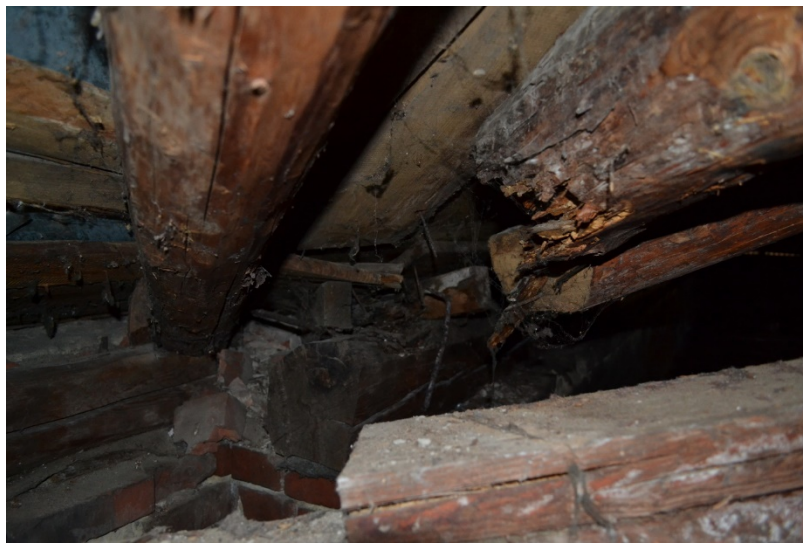
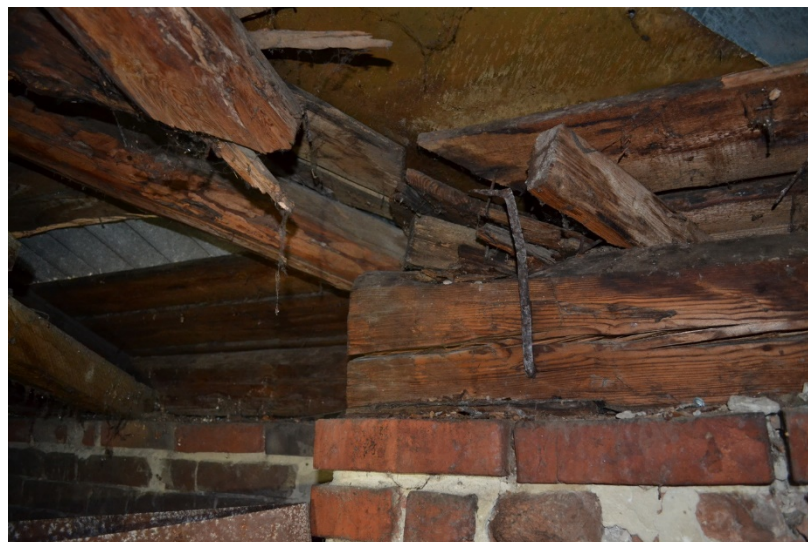
1
поверх
9 по осях
В, 10

Відсутній несучий елемент кроквяної системи

Терміново виконати рекомендації розділу 5

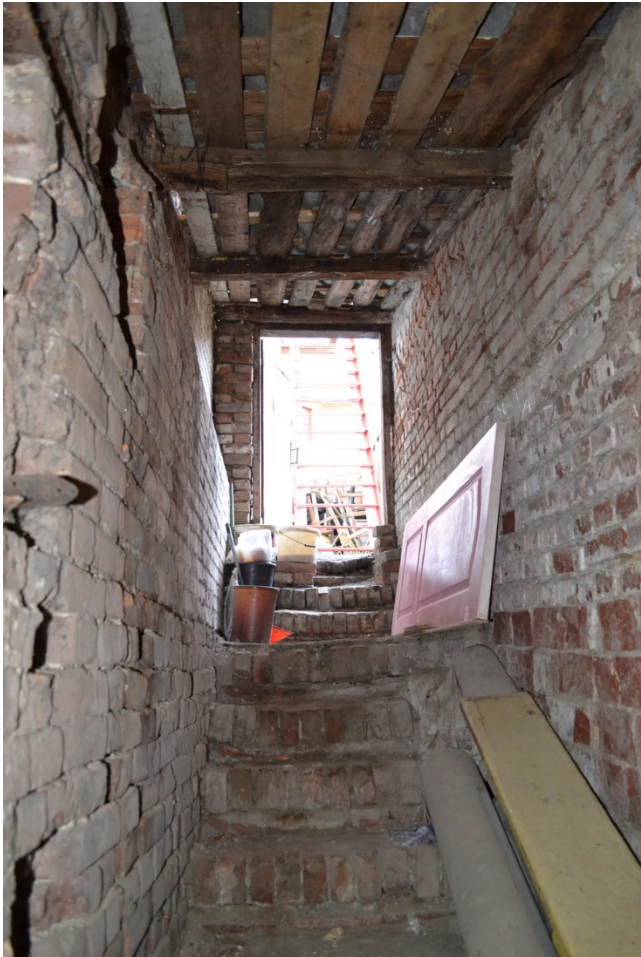
12	Вхід до підвалу в осях Д-Ж

<p data-bbox="571 1126 1249 1167">Морозобійне руйнування цегляних сходів</p>	Відновити сходи.
13	Сходинкова клітка в осях Ж-К, 6-7

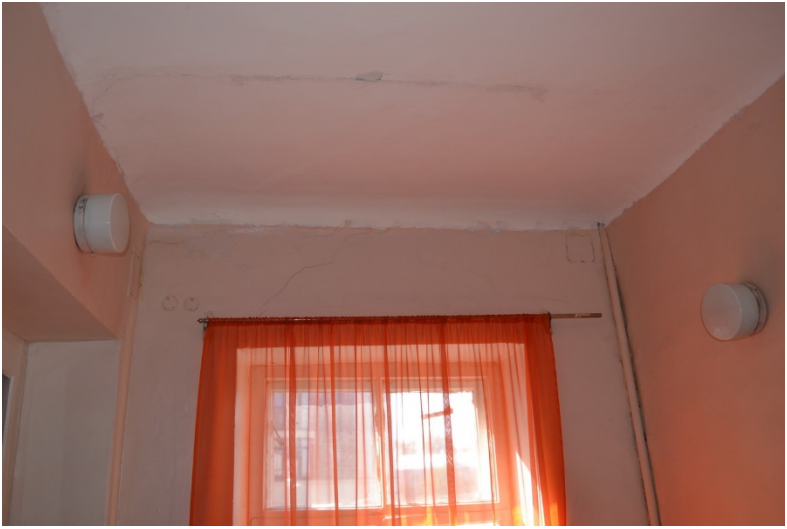
14	2 поверх в осях К-Ж, 6-7

<p>Тріщина в стіні шириною 1 мм</p>	Встановити гіпсовий маяк на цегляну кладку
15	2 поверх в осях Г-Д, 5-6

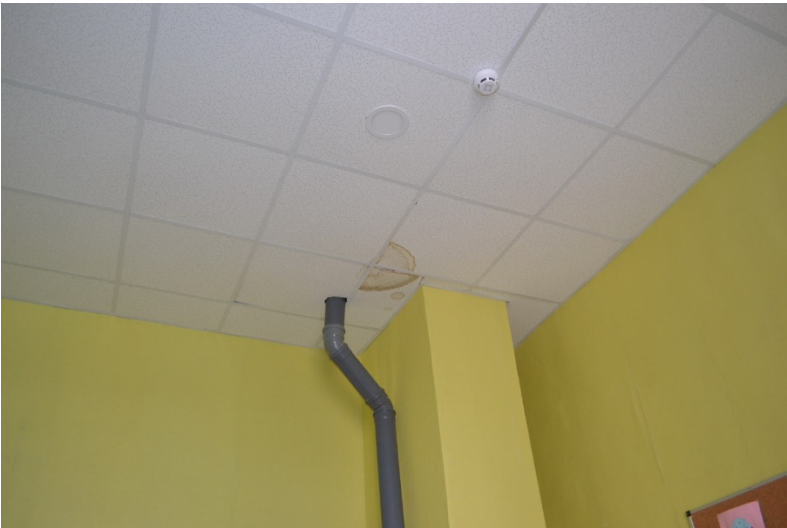
<p>Замокання стелі</p>	Відновити гідроізоляцію покрівлі.
16	2 поверх в осях Б-В, 4-5

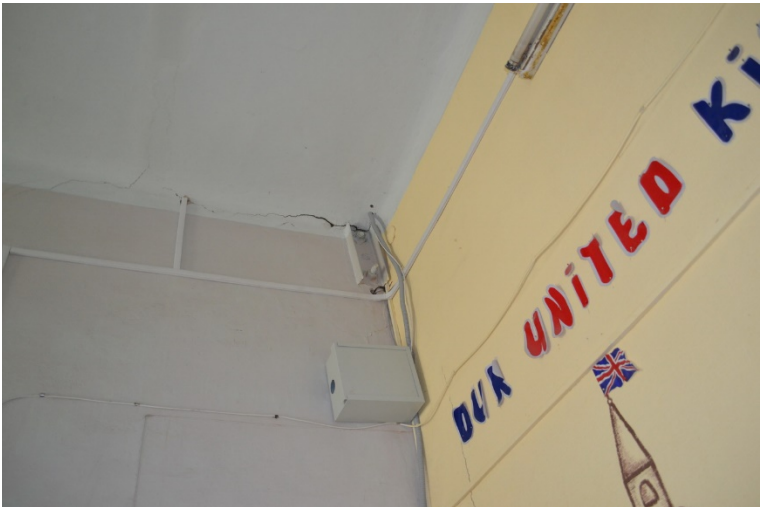
<p>Тріщини по стелі шириною до 2 мм</p>	Відновити оздоблювальний шар

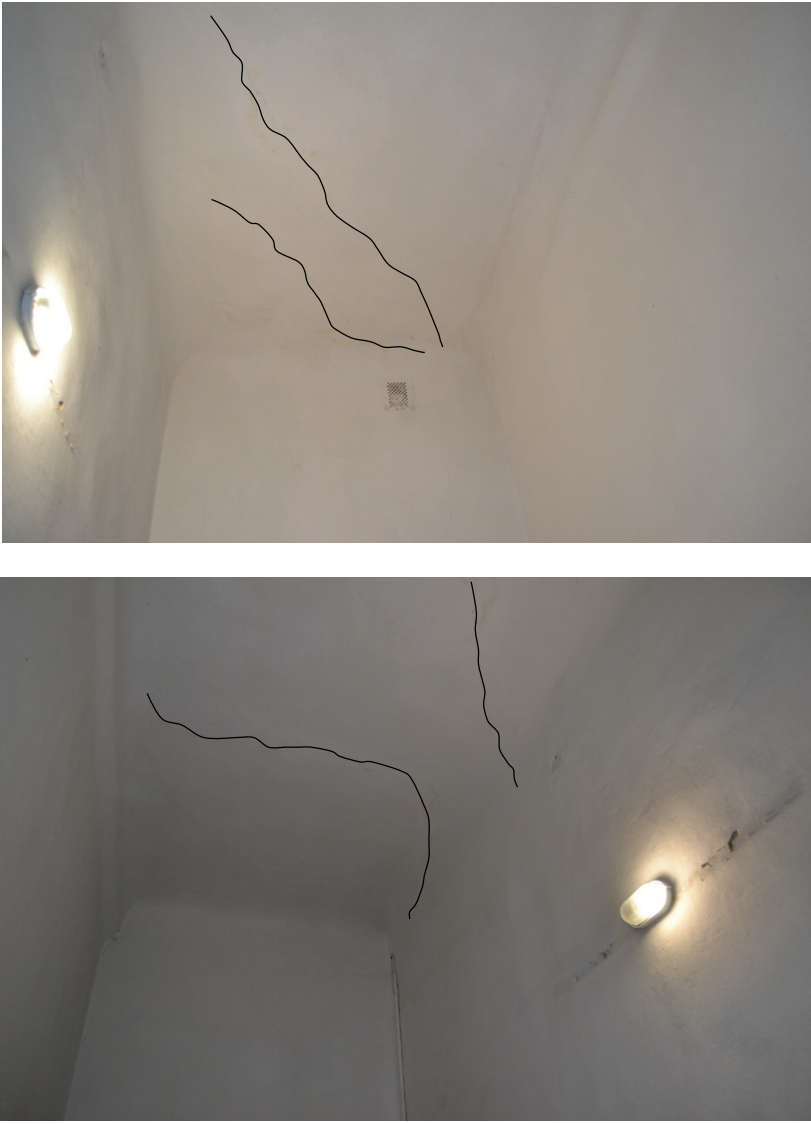
17	2 поверх в осях Г-Д, 3-4

<p data-bbox="614 1288 1204 1332">Тріщини по стелі шириною до 1 мм</p>	Виконати рекомендації розділу 5
18	2 поверх в осях А-В, 4-5

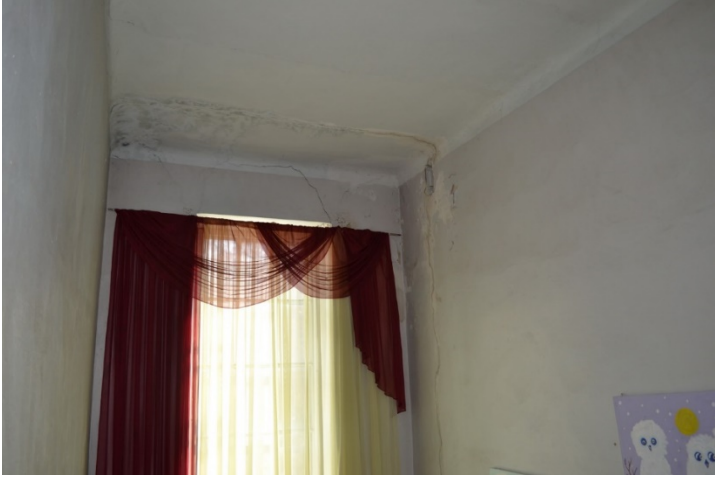
<p data-bbox="438 1859 1380 1960">Замокання стелі. Тріщини по стелі та стінах шириною до 2 мм</p>	<p data-bbox="1396 1400 1420 1960" style="writing-mode: vertical-rl; transform: rotate(180deg);">Відновити і гідрозістицію покриття.</p> <p data-bbox="1444 1377 1540 1982" style="writing-mode: vertical-rl; transform: rotate(180deg);">Встановити гіпсові маяки по цегляній кладці</p>

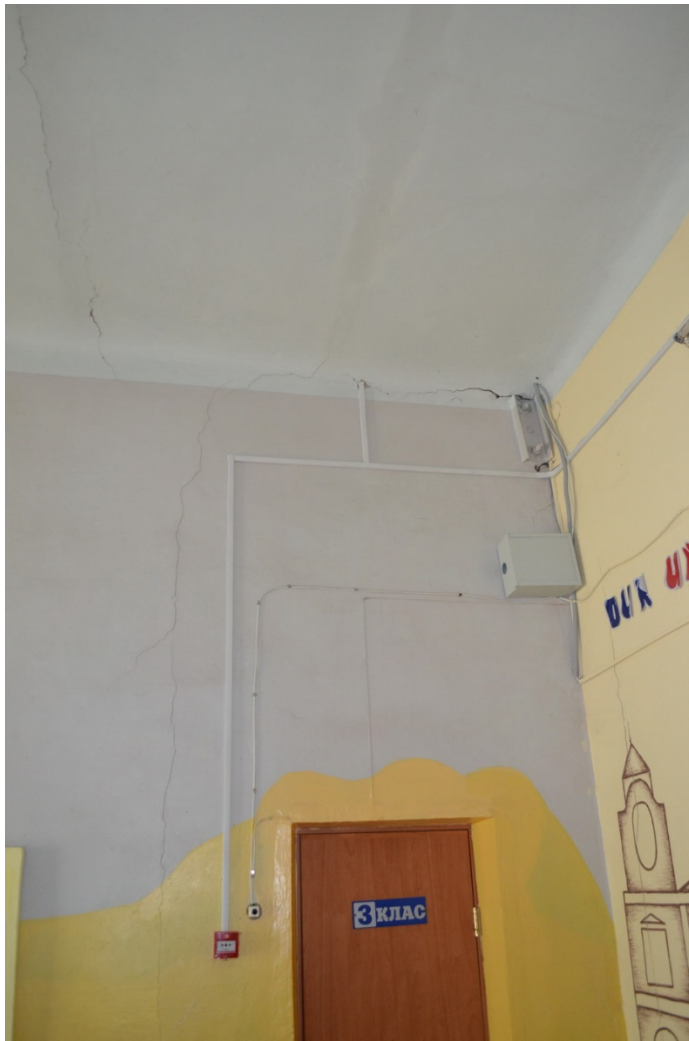
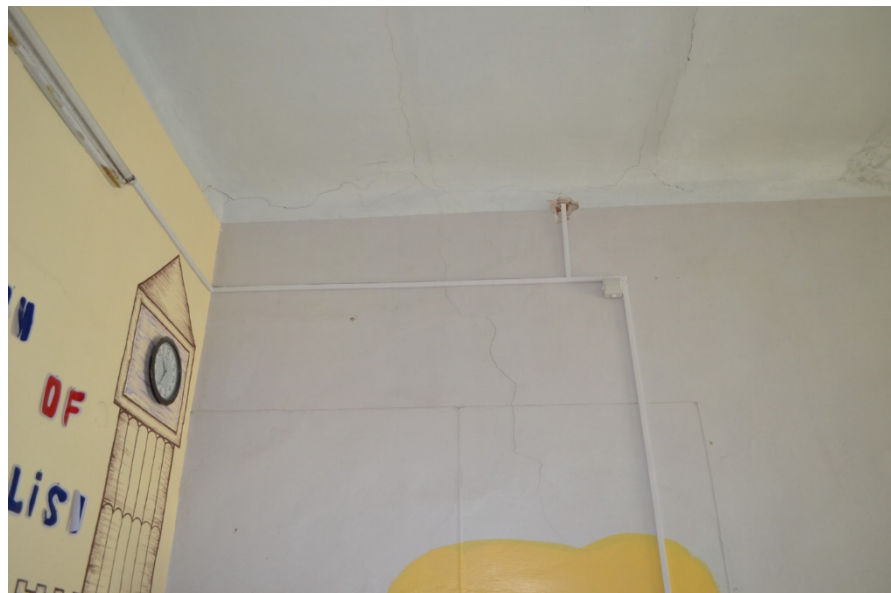
2
поверх
19 в осях
А-В,
4-5

Тріщини по стелі та стінах шириною до 2 мм

Виконати рекомендації розділу 5

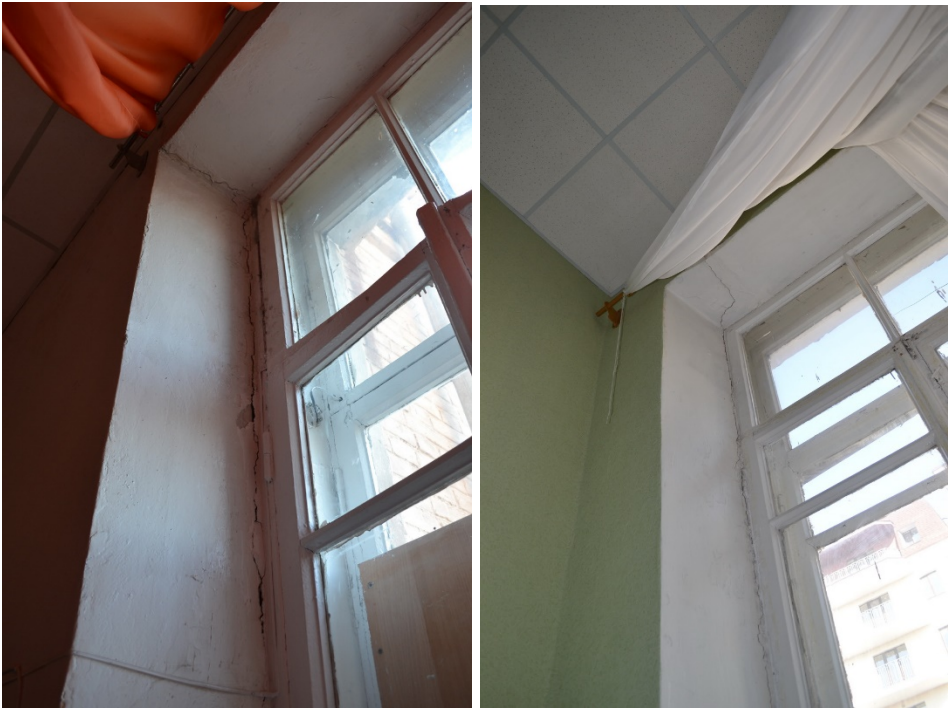
21	2 поверх в осях Д-К, 6-7

<p data-bbox="475 1780 1348 1825">Тріщини вздовж віконної рами та віконної перемички</p>	Замінити віконну раму, встановити гіпсовий маяк на цегляну кладку
----	--------------------------------------	---	---

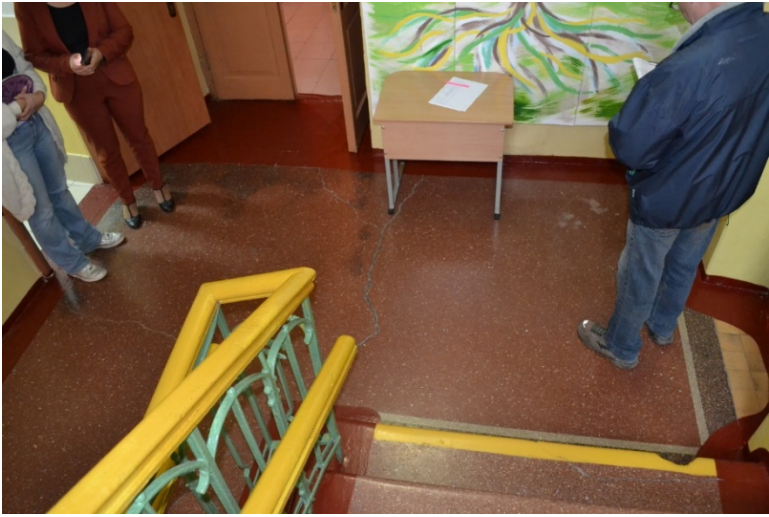
24	1 поверх в осях Б-В, 4-5

<p data-bbox="603 683 1220 728">Тріщини у підлозі шириною до 2,5 мм</p>	Виконати рекомендації розділу 5
25	1 поверх в осях Г-Д, 4-5

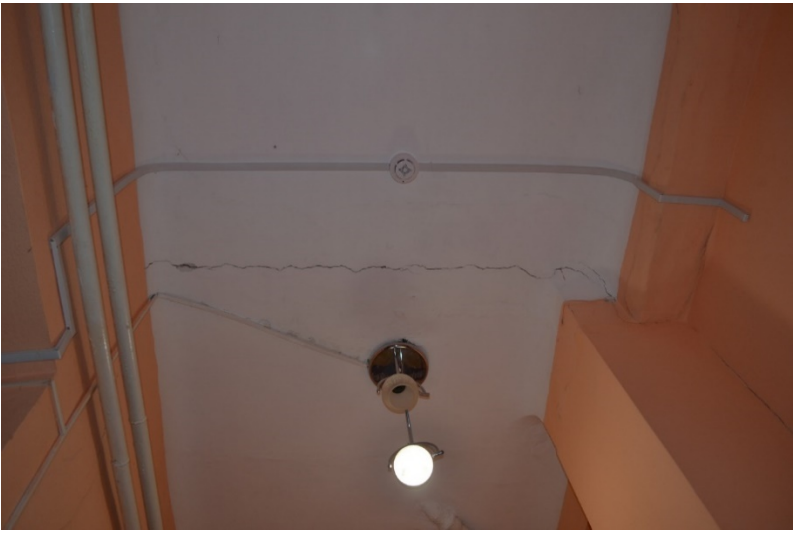
<p data-bbox="542 1310 1284 1355">Тріщини по стінах та стелі шириною до 1,5 мм</p>	Виконати рекомендації розділу 5
26	1 поверх в осях Г-Д, 4-5

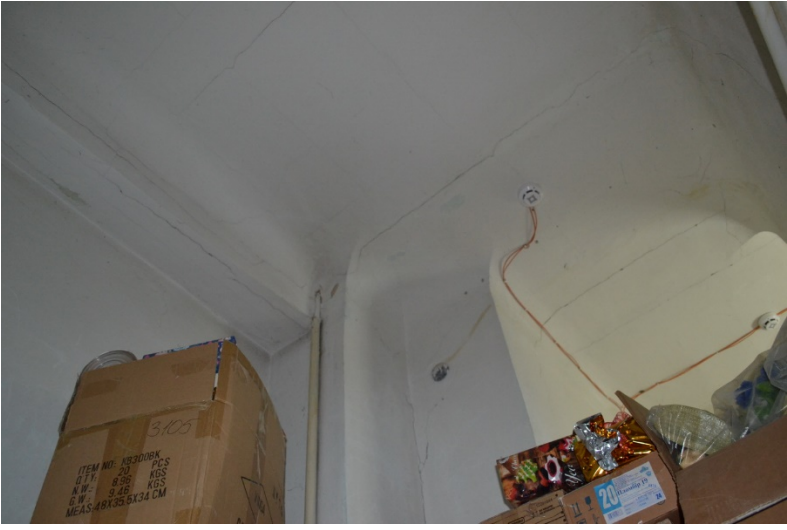
<p data-bbox="542 1937 1284 1982">Тріщини по стінах та стелі шириною до 1,5 мм</p>	Виконати рекомендації розділу 5

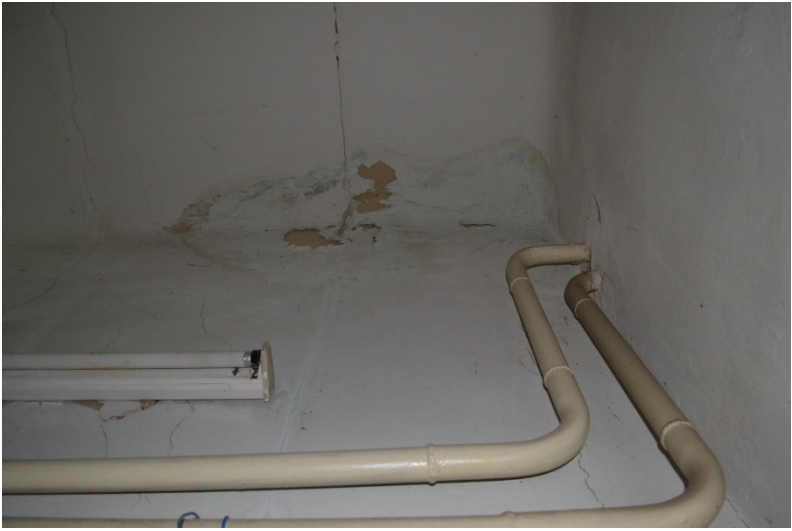
27	1 поверх в осях Г-Д, 4-5

<p data-bbox="443 696 1375 797">Тріщини по стінах та стелі шириної до 1,5 мм. Замокання стелі.</p>	Виконати рекомендації розділу 5
28	1 поверх в осях Г-Д, 4-5

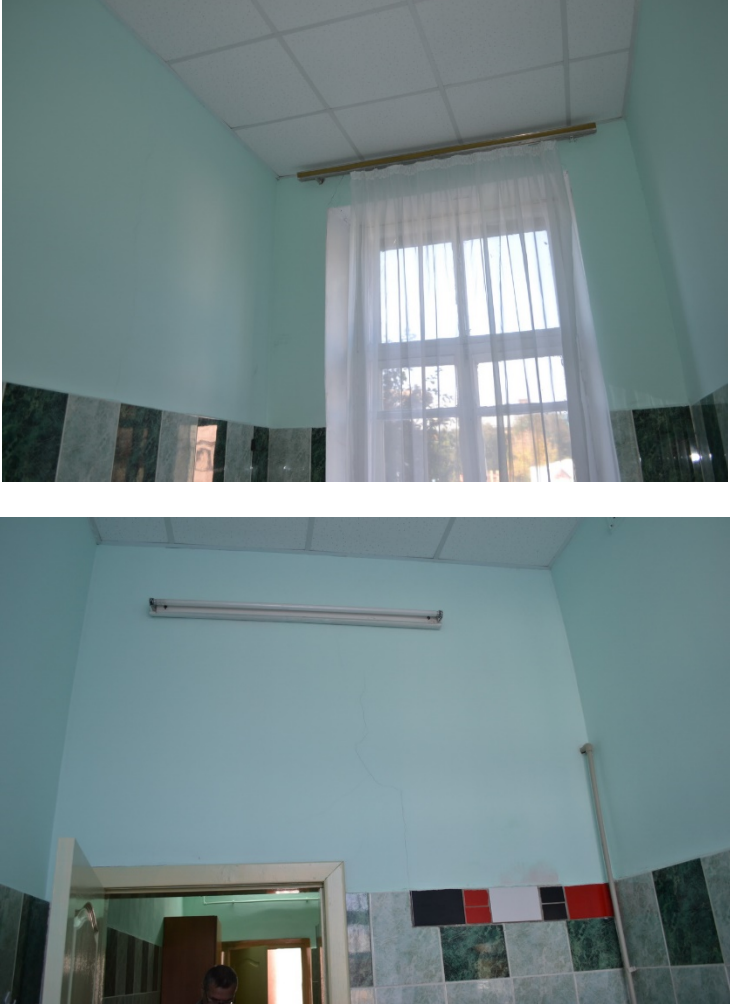
<p data-bbox="635 1865 1187 1906">Тріщини по стінах шириною 1 мм</p>	Виконати рекомендації розділу 5

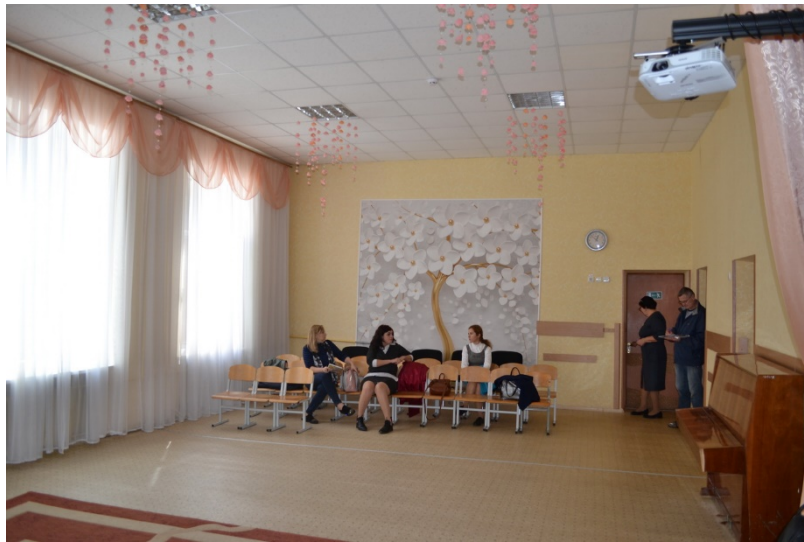
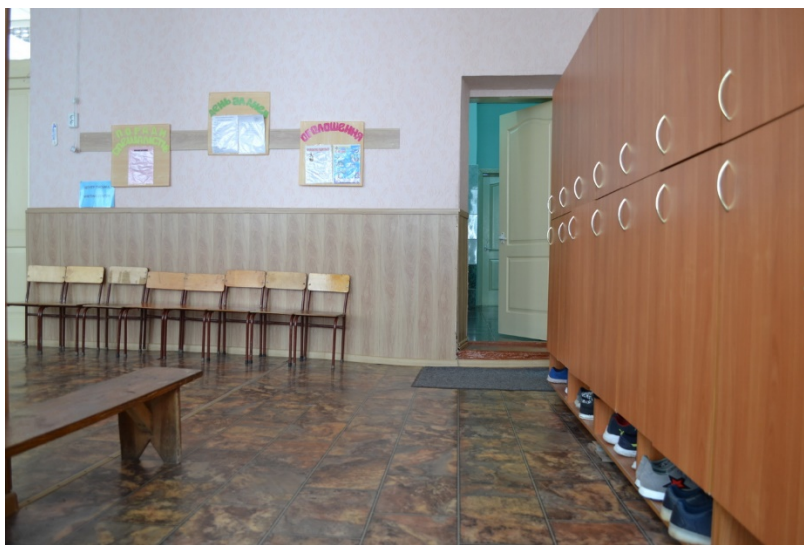
1
поверх
в осях
29 А-Г,
1-4 та
5-6

Просідання підлоги

Виконати рекомендації розділу 5

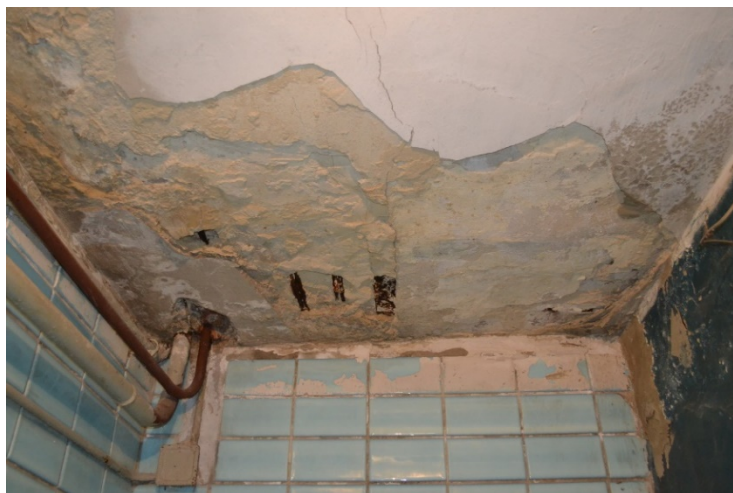
Підвал
в осях
30 Ж-К,
6-7

Корозійне пошкодження сталевих балок перекриття,
руйнування оздоблювального шару

Виконати рекомендації розділу 5

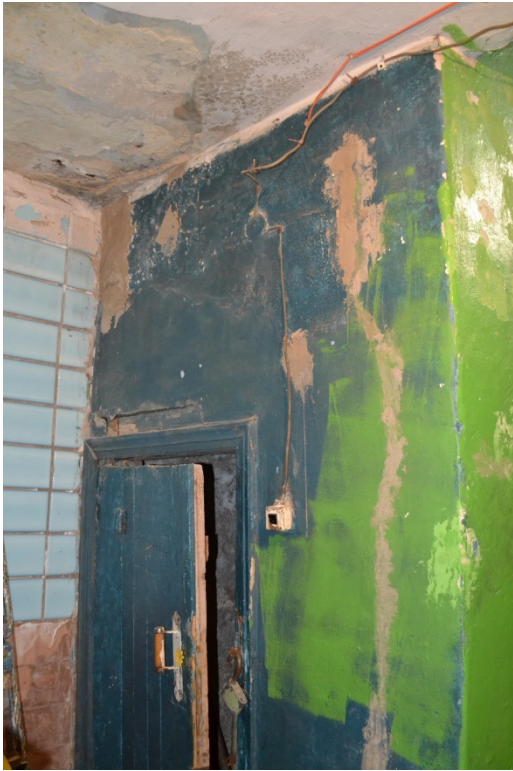
31	Підвал в осях Ж-К, 6-7

<p data-bbox="448 936 1369 1041">Руйнування оздоблювального шару. Тріщини в стінах до 0,5 мм</p>	Виконати рекомендації розділу 5
32	Підвал в осях Ж-К, 6-7

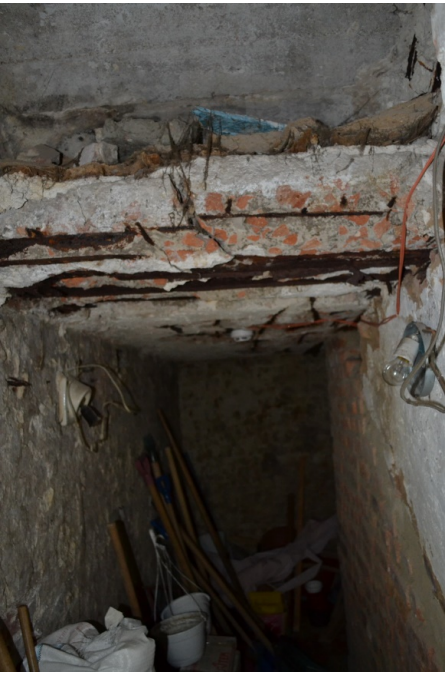
<p data-bbox="480 1771 1337 1937">Руйнування оздоблювального шару. Тріщини в стінах до 0,5 мм. Корозійне пошкодження сталеві арматури перекриття</p>	Виконати рекомендації розділу 5

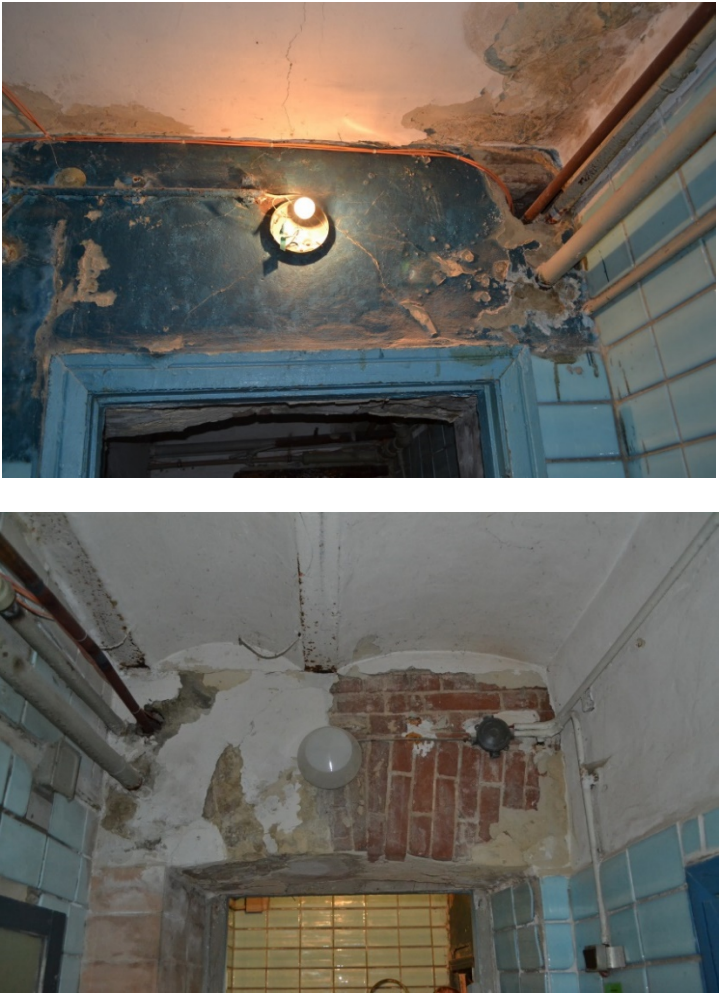
33	Підвал в осях Г-К, 6-7

<p data-bbox="486 1160 1332 1265">Корозійне пошкодження сталевих балок перекриття, руйнування оздоблювального шару</p>	Виконати рекомендації розділу 5
34	Підвал в осях Г-Ж, 6-7
