Пояснювальна записка

до дипломного проекту (роботи)

**на тему: Підвищення ефективності капітального ремонту і реконструкції
будівель історичної забудови**

Виконала: студентка 6 курсу, групи 601БП
спеціальності 192 «Будівництво та цивільна
інженерія»

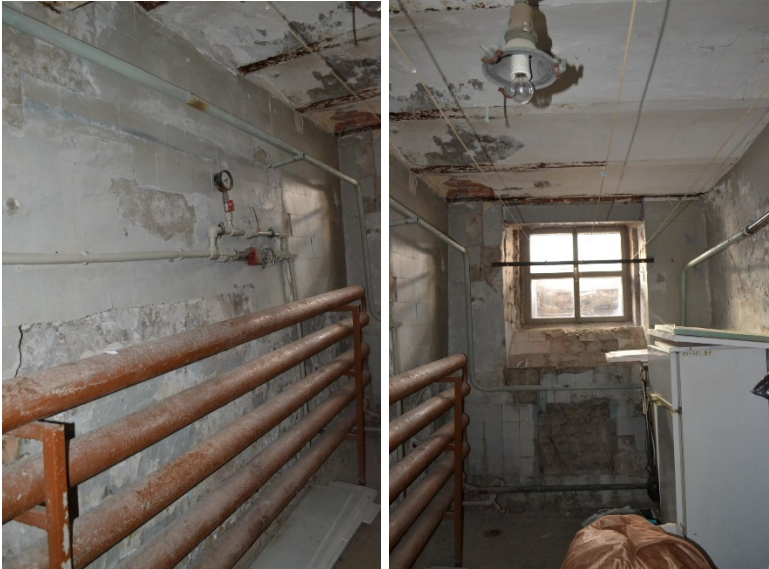
<p data-bbox="486 1892 1332 1998">Корозійне пошкодження сталевих балок перекриття, руйнування оздоблювального шару</p>	Виконати рекомендації розділу 5

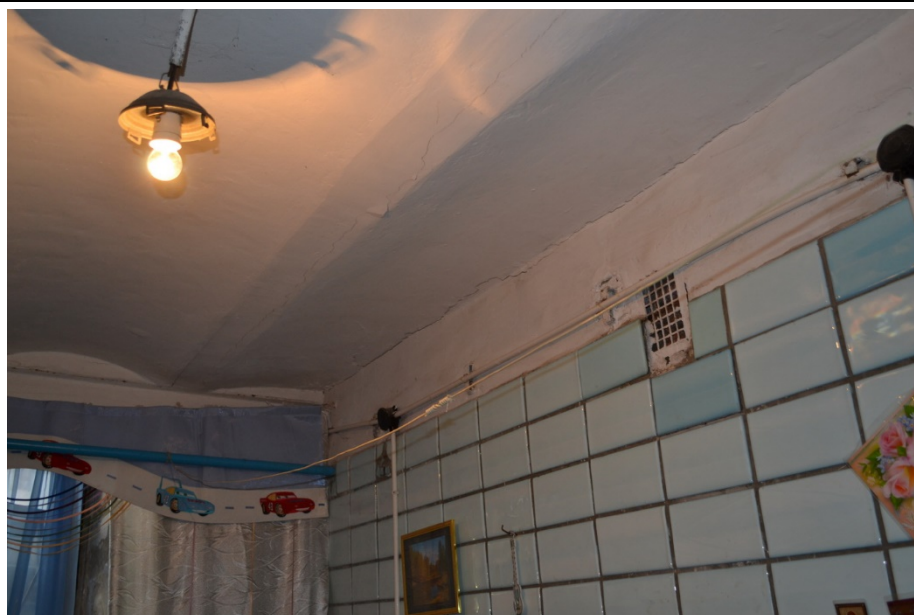
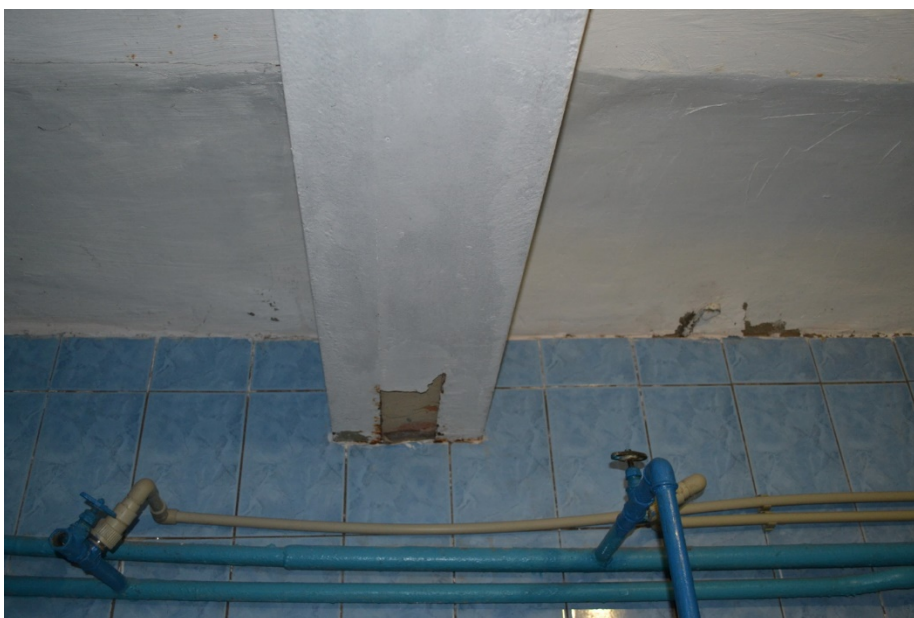
Підвал
в осях
Г-Д,
6-7

Корозійне пошкодження сталевих балок перекриття,
тріщини по стелі, руйнування оздоблювального шару

Виконаги рекомендації розділу 5

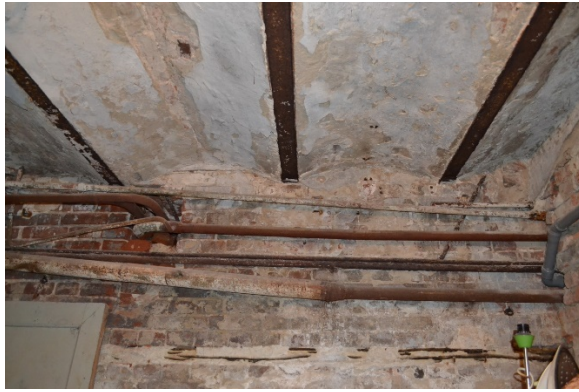
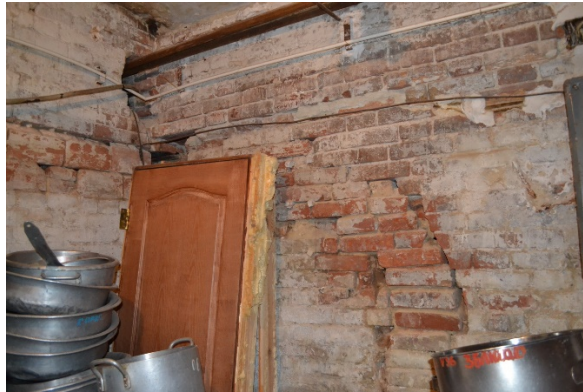
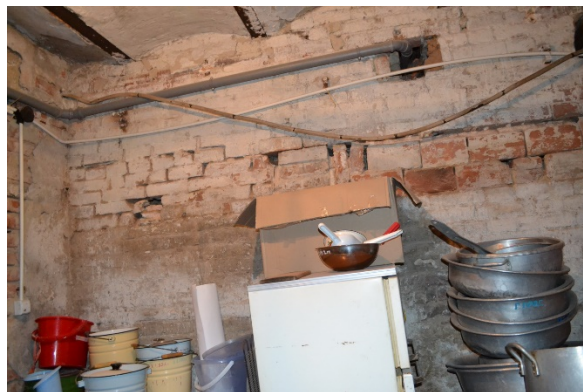
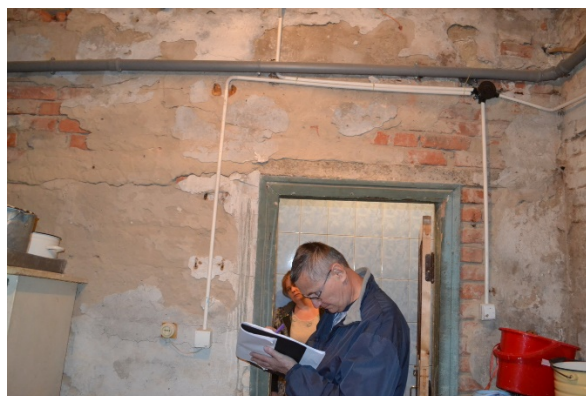
Підвал
в осях
В-Д,
5-6

Корозійне пошкодження сталевих балок перекриття,
тріщини по стелі та стінах, руйнування оздоблювального
шару, вивітрювання будівельного розчину та морозобійне
руйнування

Виконати рекомендації розділу 5

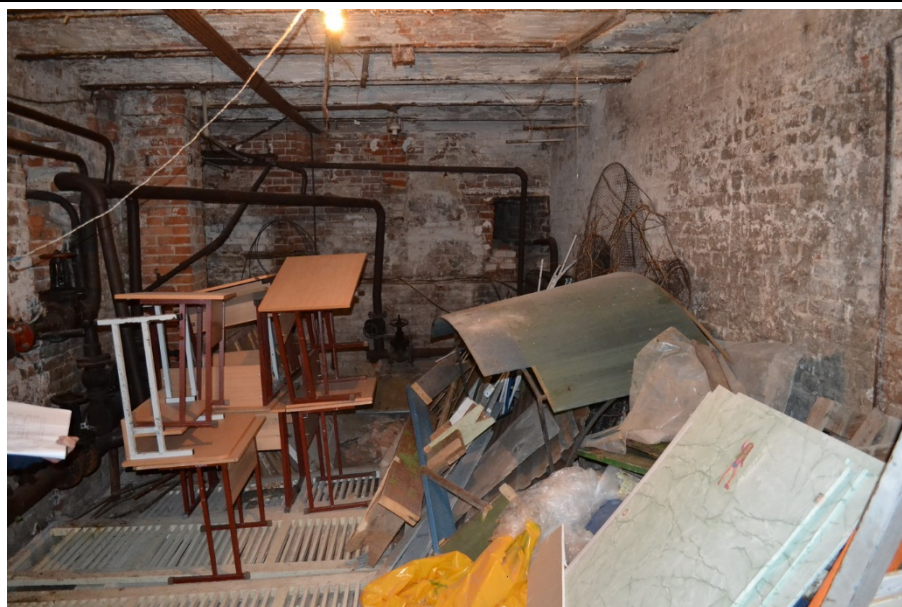
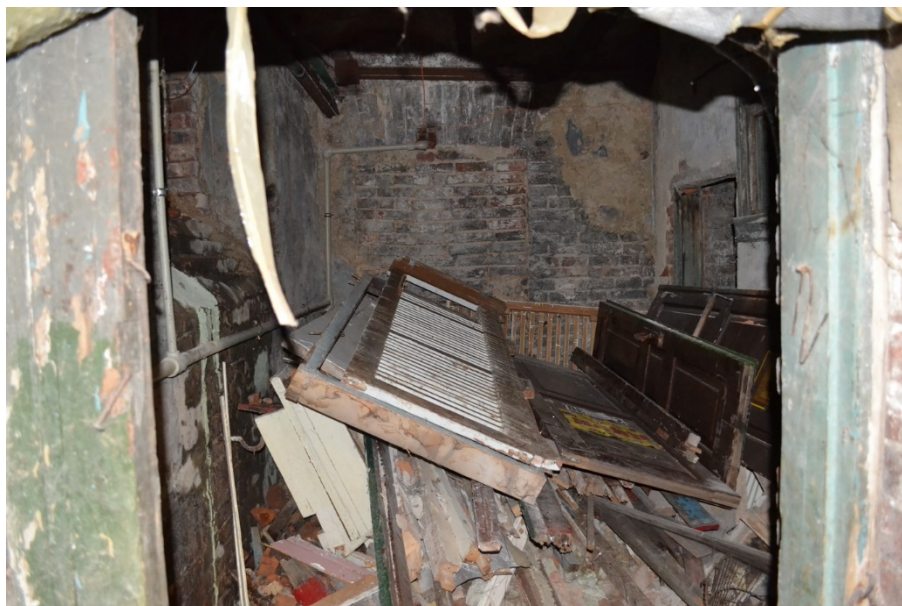
Підвал
в осях
В-Д,
4-6

Корозійне пошкодження сталевих балок перекриття, тріщини по стелі та стінах, руйнування оздоблювального шару, вивітрювання будівельного розчину та морозобійне руйнування. Захаращення підвального простору

Виконати рекомендації розділу 5

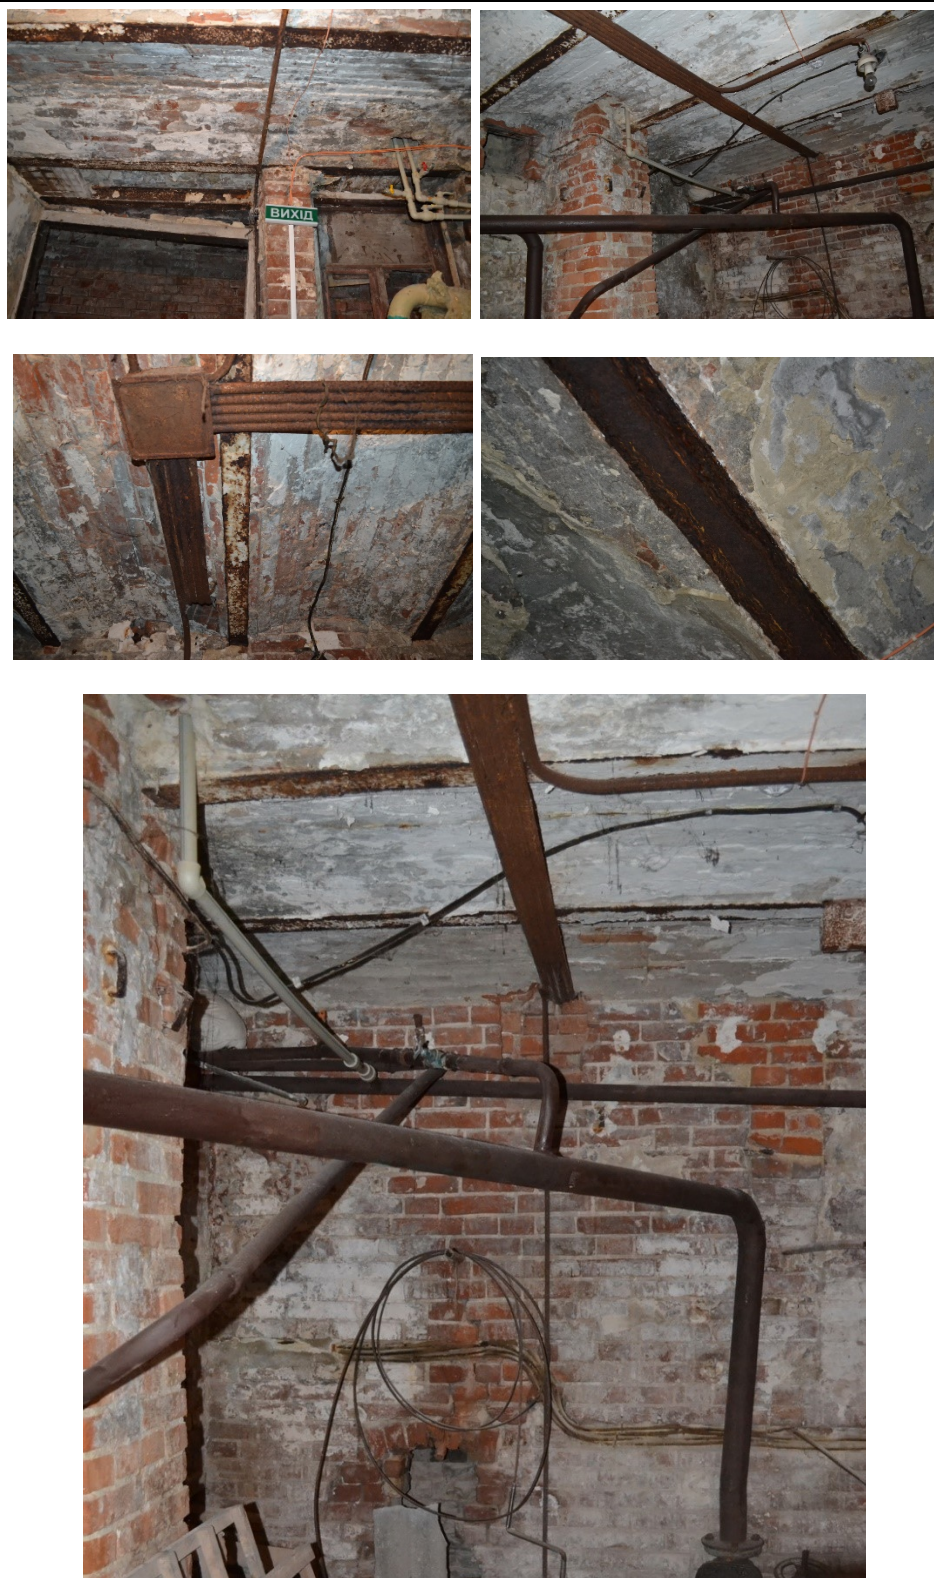
Підвал
в осях
В-Д,
4-6

Корозійне пошкодження сталевих балок перекриття, тріщини по стелі та стінах, руйнування оздоблювального шару, вивітрювання будівельного розчину та морозобійне руйнування. Замокання стін

Виконати рекомендації розділу 5

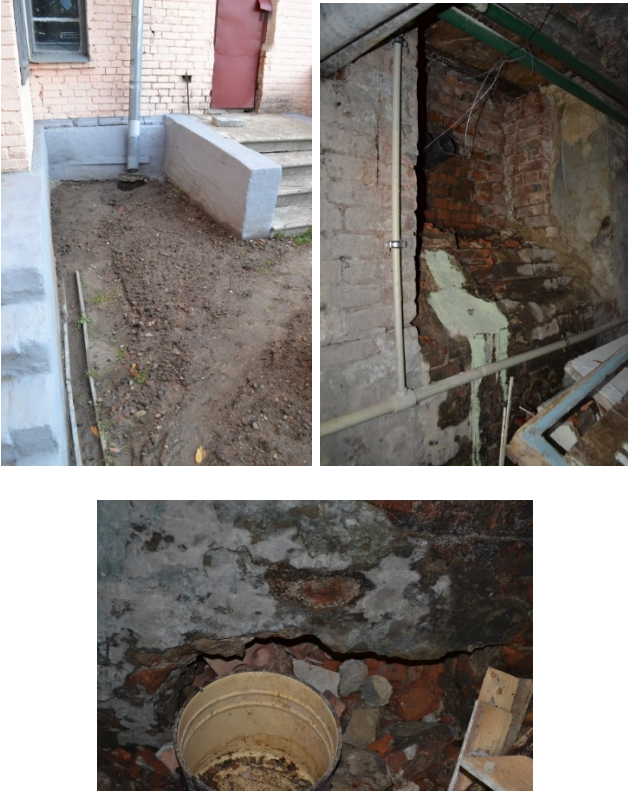
41	Підвал в осях В-Д, 4-6

<p data-bbox="485 965 1337 1061">Замокання стін підвалу через відсутнє вимощення та організованого водостоку</p>	Виконати рекомендації розділу 5
42	Фасад 1-7

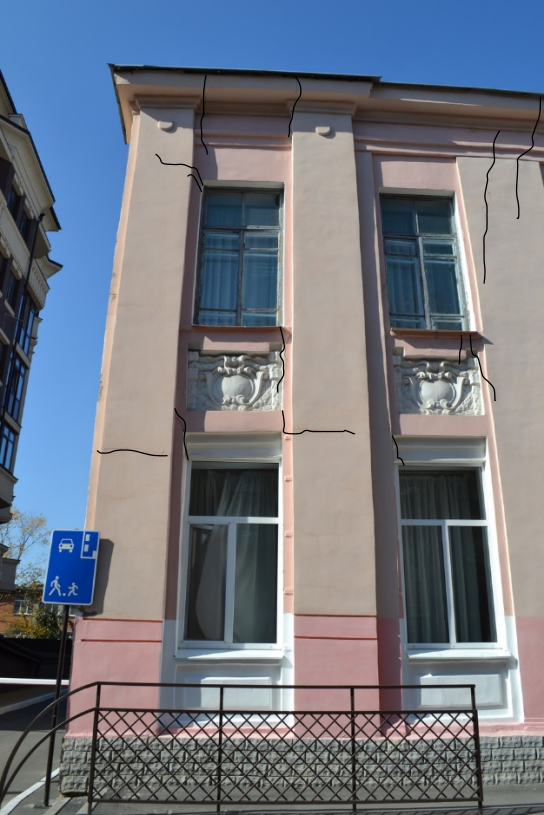
<p data-bbox="692 1939 1129 1980">Тріщини шириною до 1 мм</p>	Встановити гіпсові маяки

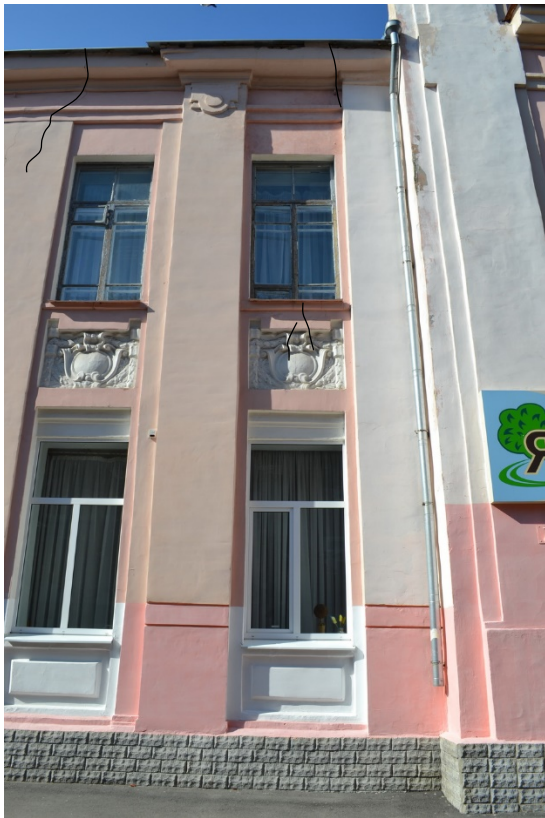
43
Фасад
1-7

Тріщини шириною до 1 мм

Встановити гіпсові маяки

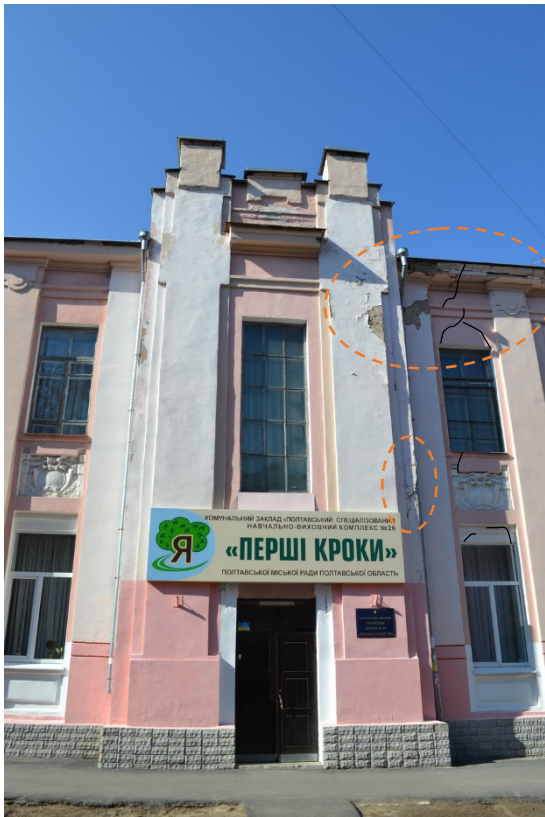
44
Фасад
1-7

Замокання стіни

Встановити гіпсові маяки. Відновити оздоблення

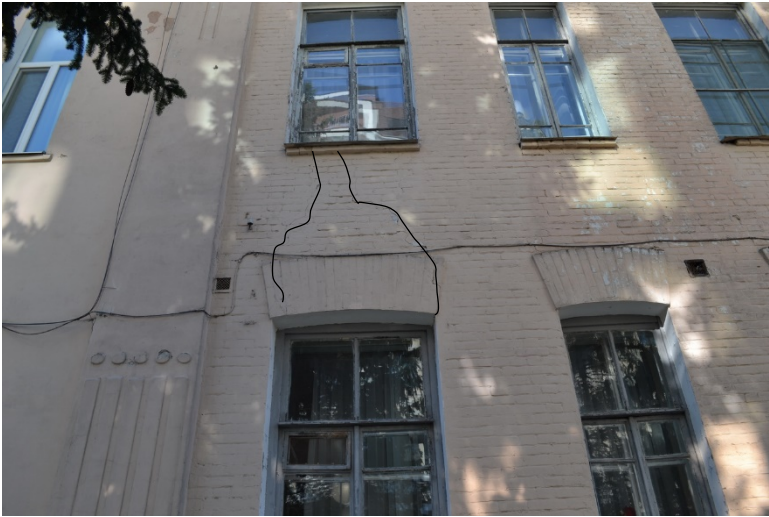
47	Фасад А-К

<p data-bbox="689 683 1133 728">Тріщини шириною до 1 мм</p>	Виконати рекомендації розділу 5
48	Фасад А-К

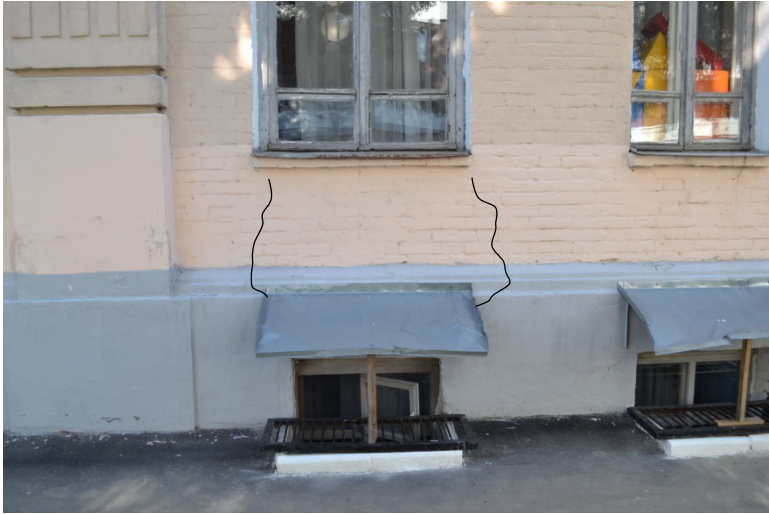
<p data-bbox="689 1294 1133 1339">Тріщини шириною до 1 мм</p>	Виконати рекомендації розділу 5

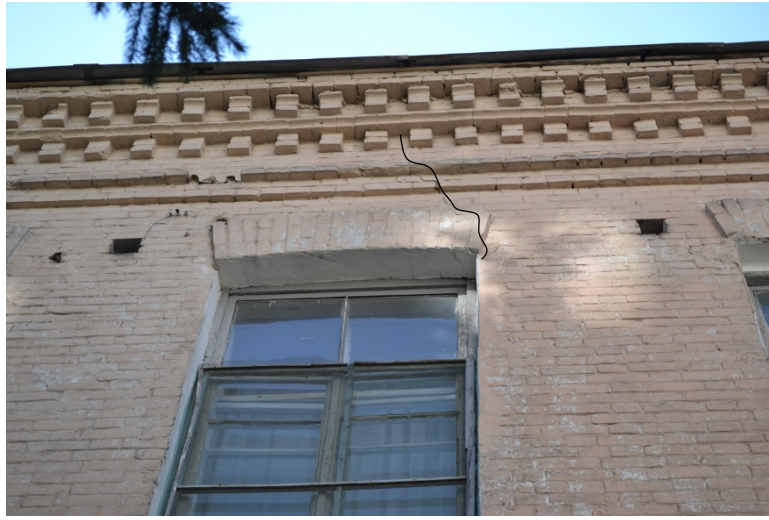
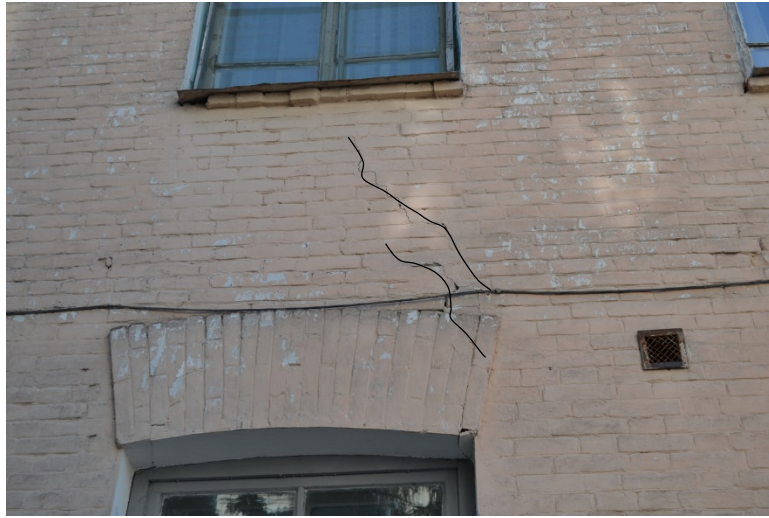
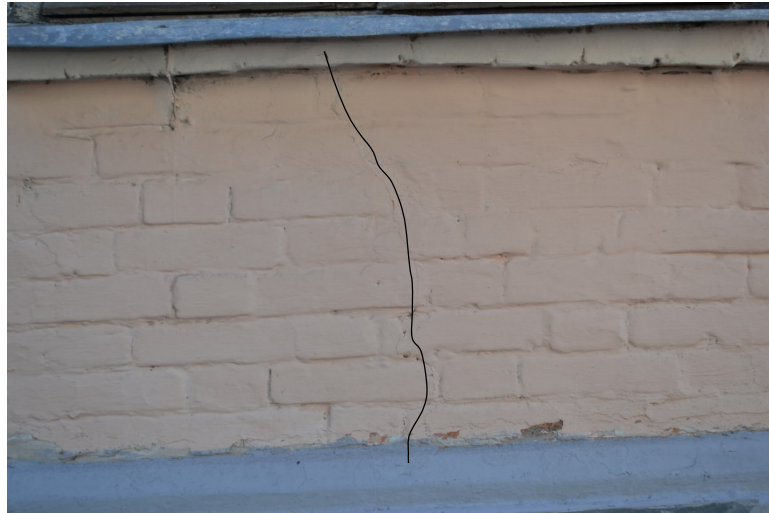
49

Тріщини шириною до 1 мм

Виконати рекомендації розділу 5

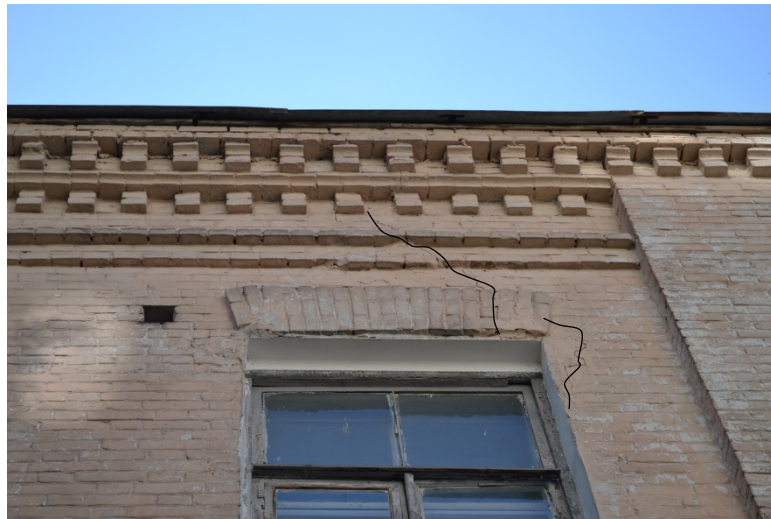
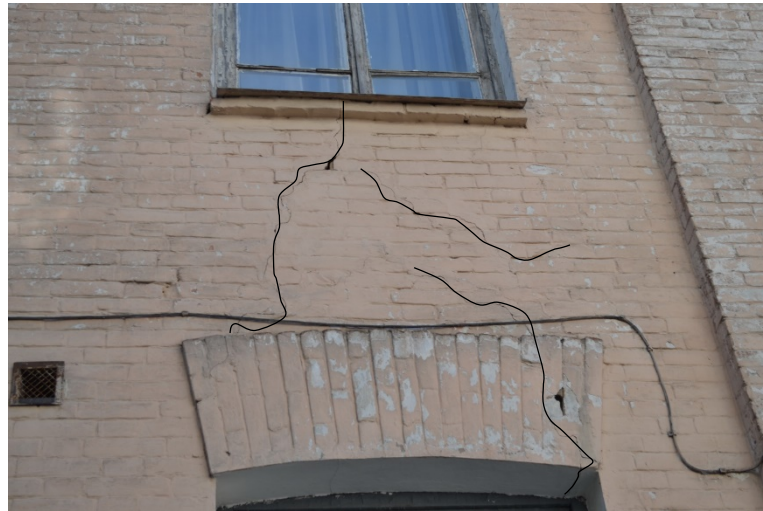
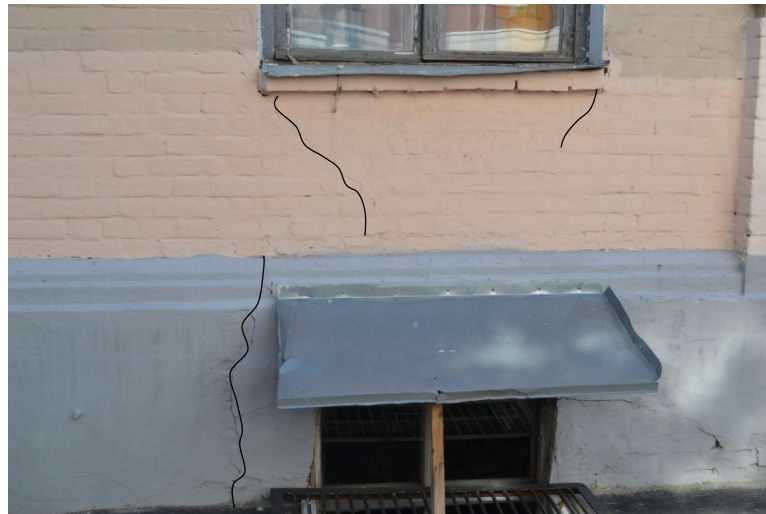
50

Тріщини шириною до 1 мм

Виконати рекомендації розділу 5

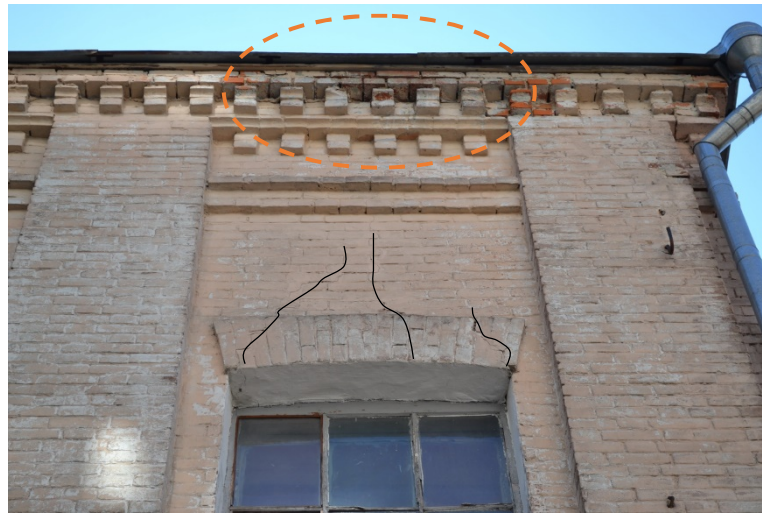
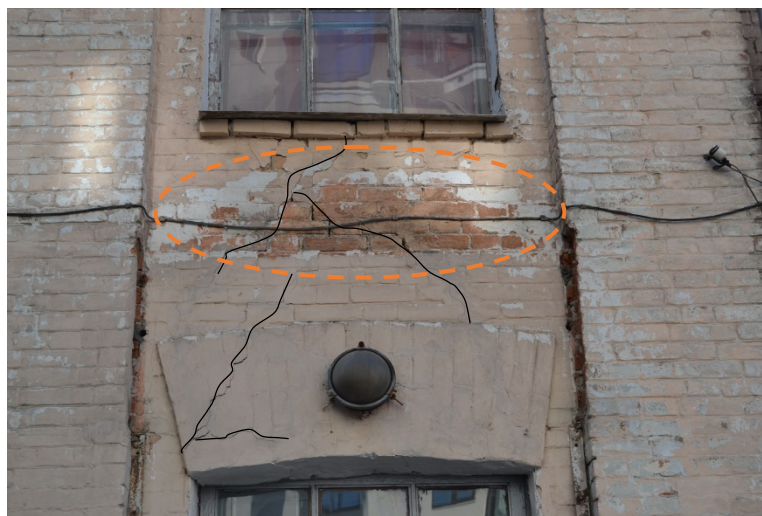
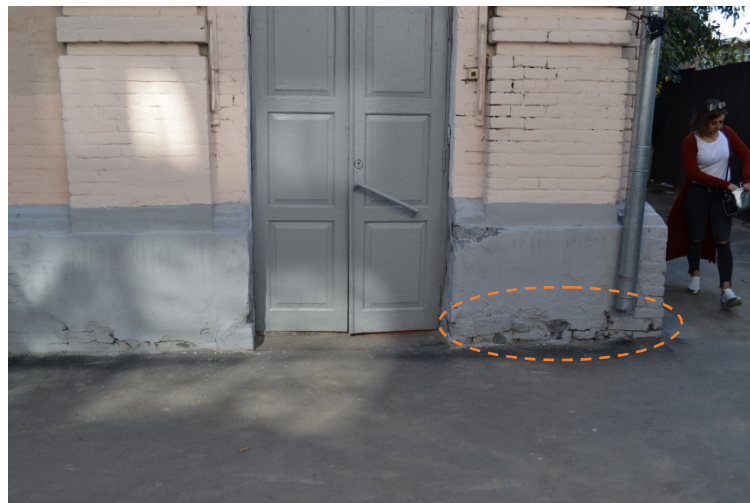
51

Тріщини шириною до 1,5 мм. Замокання частини стіни.
Морозобійне руйнування цегляної кладки.

Виконати рекомендації розділу 5

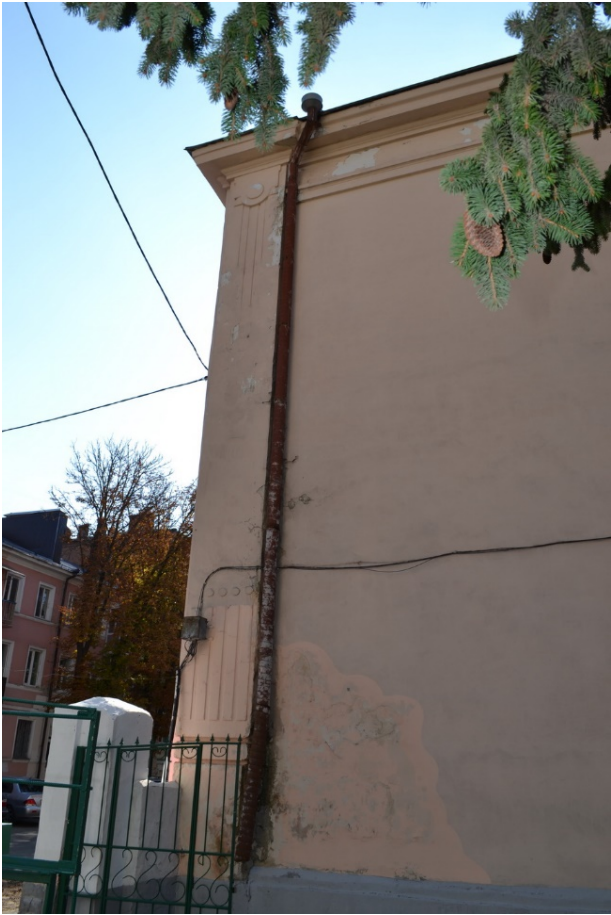
52	Фасад А-К

<p data-bbox="512 1079 1305 1122">Замокання та руйнування оздоблювального шару</p>	Відновити водовідвідну трубу та оздоблювальний шар
53	Фасад 7-2

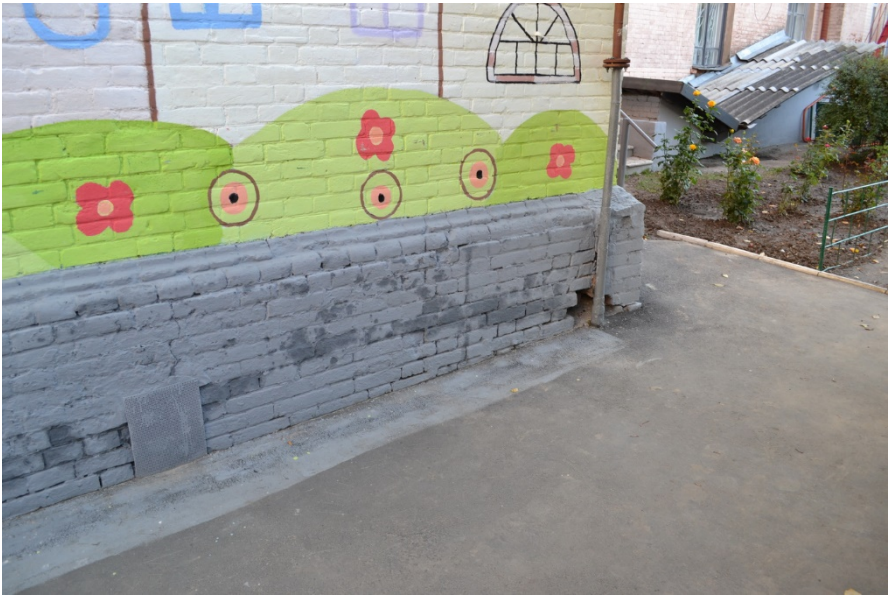
<p data-bbox="448 1771 1374 1877">Вивітрювання будівельного розчину в цокольній частині. Відсутня частина цегляної кладки.</p>	Відновити будівельний розчин та цегляну кладку

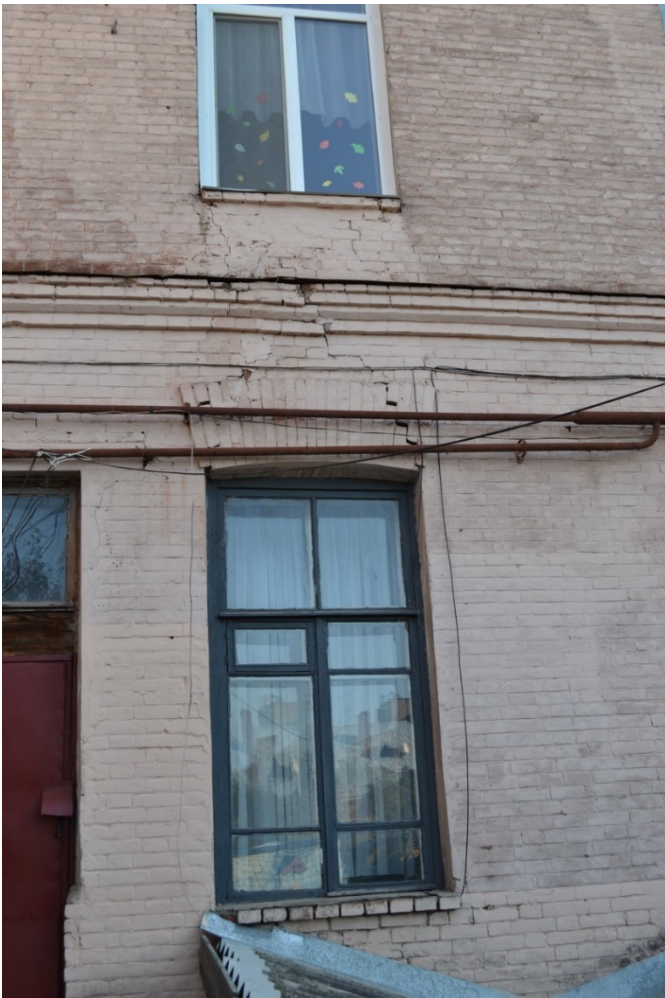
55	Фасад 7-2

Тріщини шириною до 4 мм

Виконати рекомендації розділу 5
----	--------------	---	---------------------------------

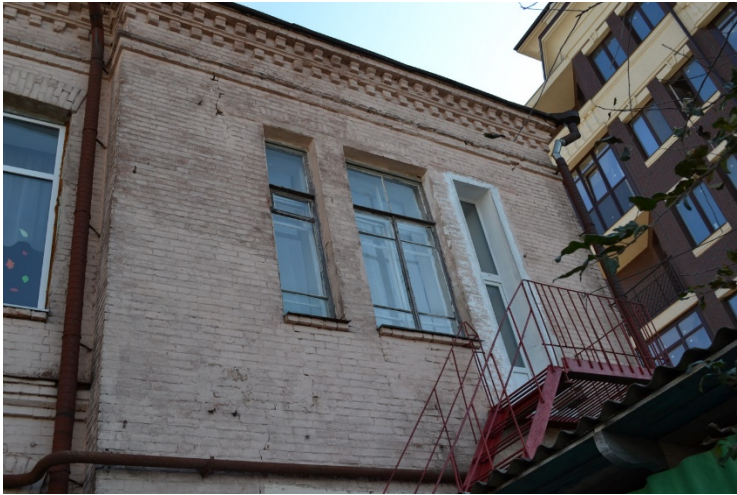
57	Фасад 7-2

<p data-bbox="510 660 1308 705">Замокання та руйнування оздоблювального шару</p>	Виконати рекомендації розділу 5
58	Фасад 7-2	  <p data-bbox="510 1254 1308 1299">Замокання та руйнування оздоблювального шару</p>	Виконати рекомендації розділу 5
59	Фасад 7-2	  <p data-bbox="510 1848 1308 1892">Замокання та руйнування оздоблювального шару</p>	Виконати рекомендації розділу 5

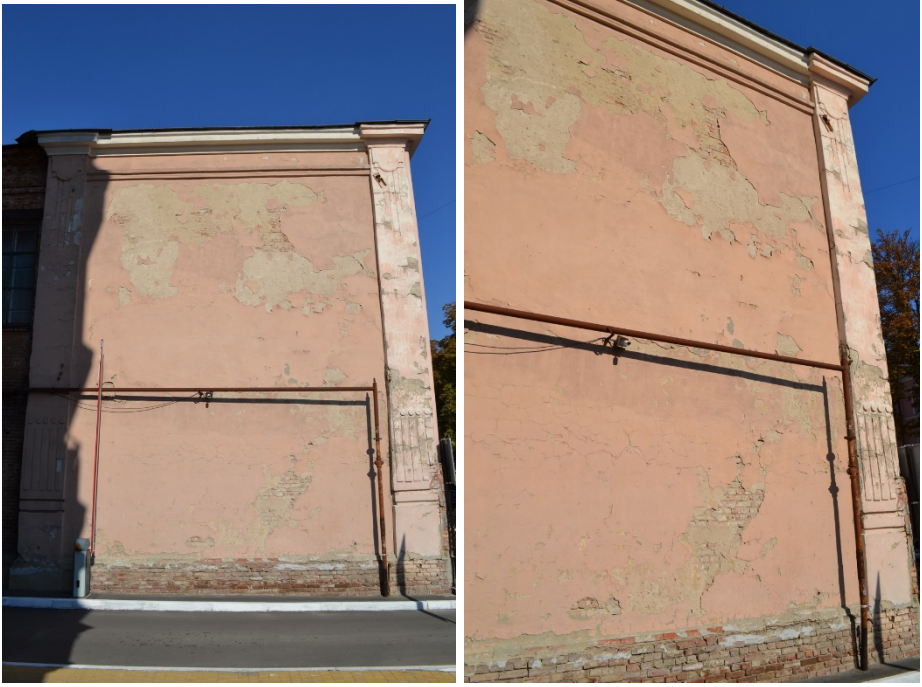
60	Фасад Є-Б

<p data-bbox="512 853 1310 891">Замокання та руйнування оздоблювального шару</p>	Виконаги рекомендації розділу 5
61	Фасад Є-Б

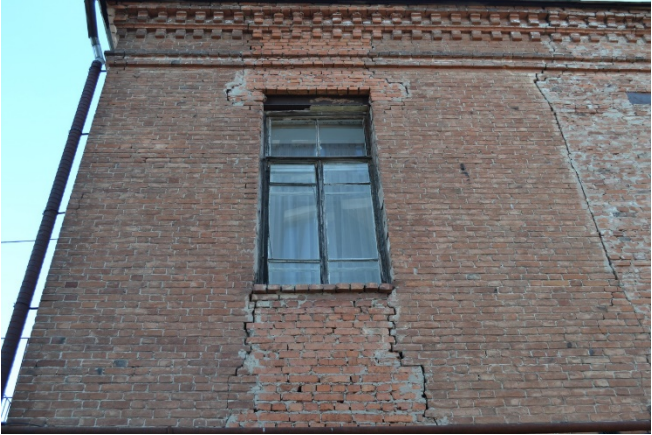
<p data-bbox="512 1391 1310 1429">Замокання та руйнування оздоблювального шару</p>	Виконаги рекомендації розділу 5
62	Фасад Є-Б

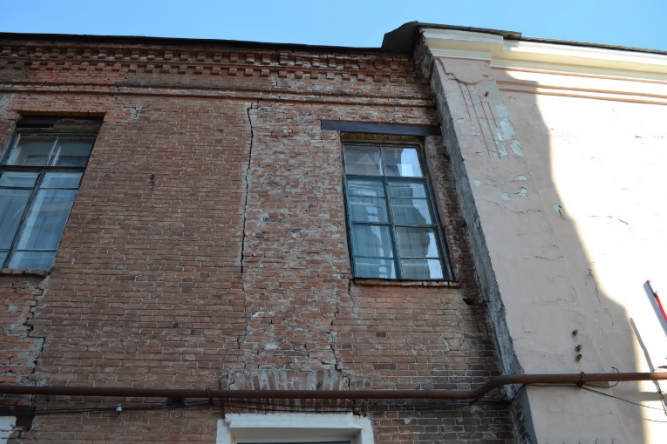
<p data-bbox="512 1939 1310 1977">Замокання та руйнування оздоблювального шару</p>	Виконаги рекомендації розділу 5

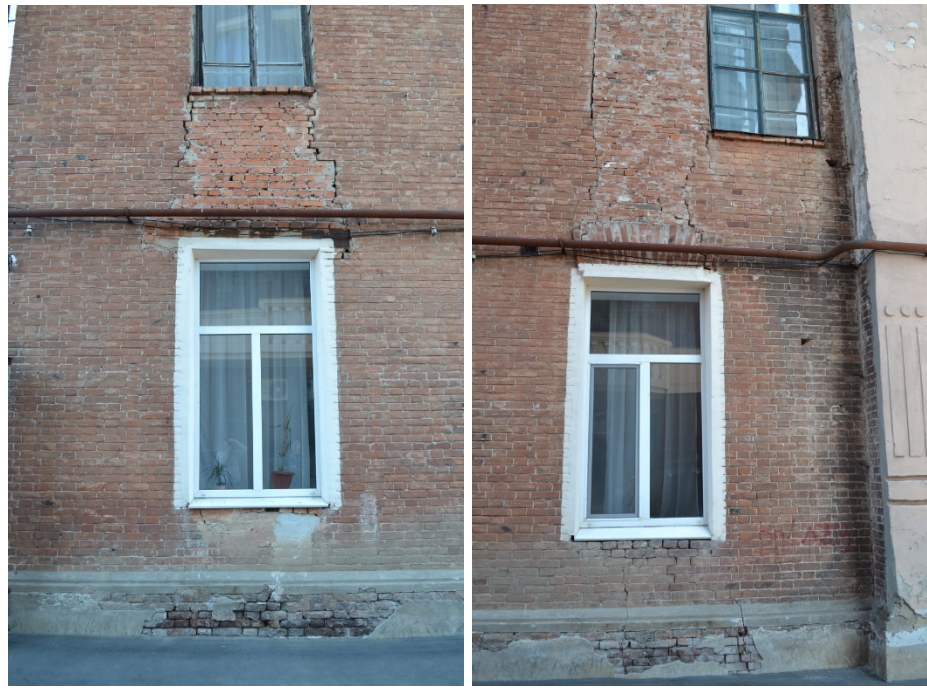
Фасад
Є-Б

Замокання та руйнування оздоблювального шару

Виконаги рекомендації розділу 5

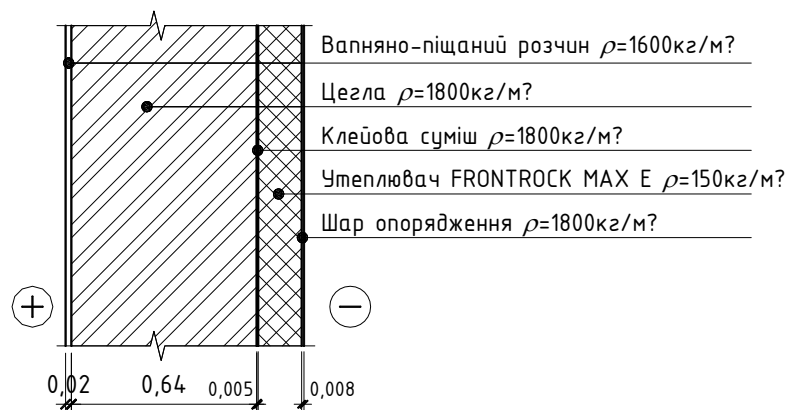
Рис. 3.3 – Конструкція стіни після термомодернізації.

Додаткове утеплення стіни виконуємо утеплювачем FRONTROCK MAX E густиною $\rho_0 = 150 \text{ кг}/\text{м}^3$, теплопровідністю $\lambda_{\text{р4}} = 0,038 \text{ Вт}/(\text{м} \cdot \text{К})$.

Конструкція стіни після термомодернізації наведена на рисунку 3.3.

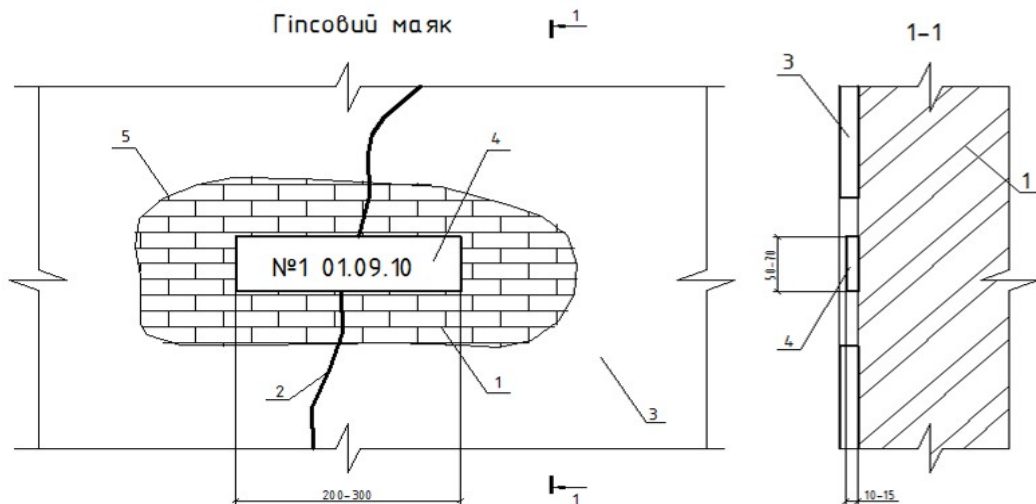
Рис. 4.2. - Схема влаштування гіпсового маяку

1 – цегляна стіна з тріщиною; 2 – тріщина; 3 – штукатурка; 4 – гіпсовий маяк із датою встановлення; 5 – ділянка кладки повністю очищена від штукатурки

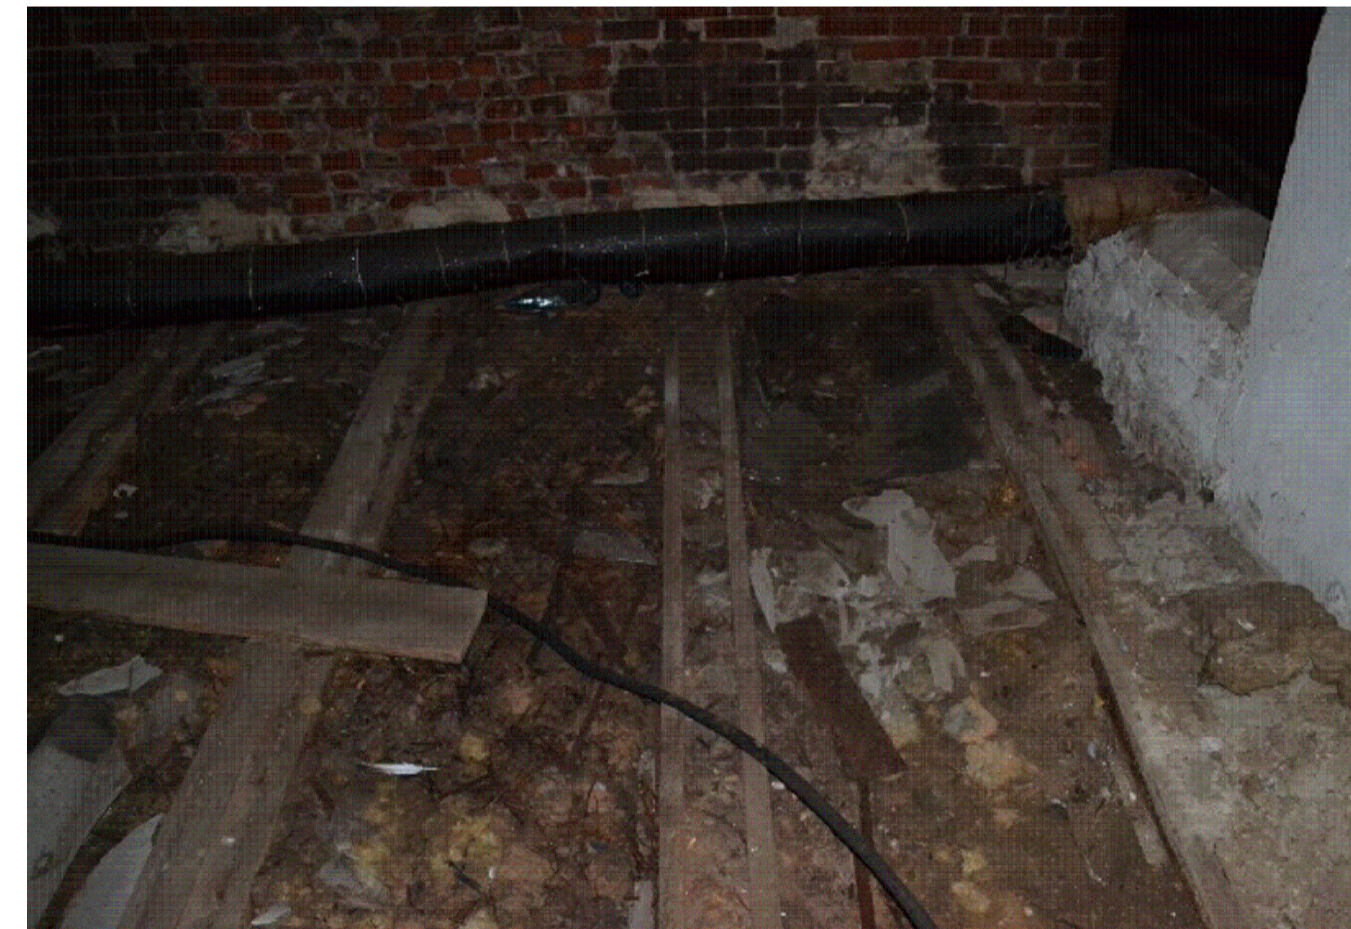
Загальний вигляд перекриття по дерев'яних балках

Конструкціями перекриття над 1-м та 2-м поверхом слугують дерев'яні балки висотою 200 мм. В частині будівлі над сходишковою кліткою - залізобетонні плити. Перекриття над підвалом - дерев'яні лаги по цегляному склепінню, котре спирається на металеві балки.

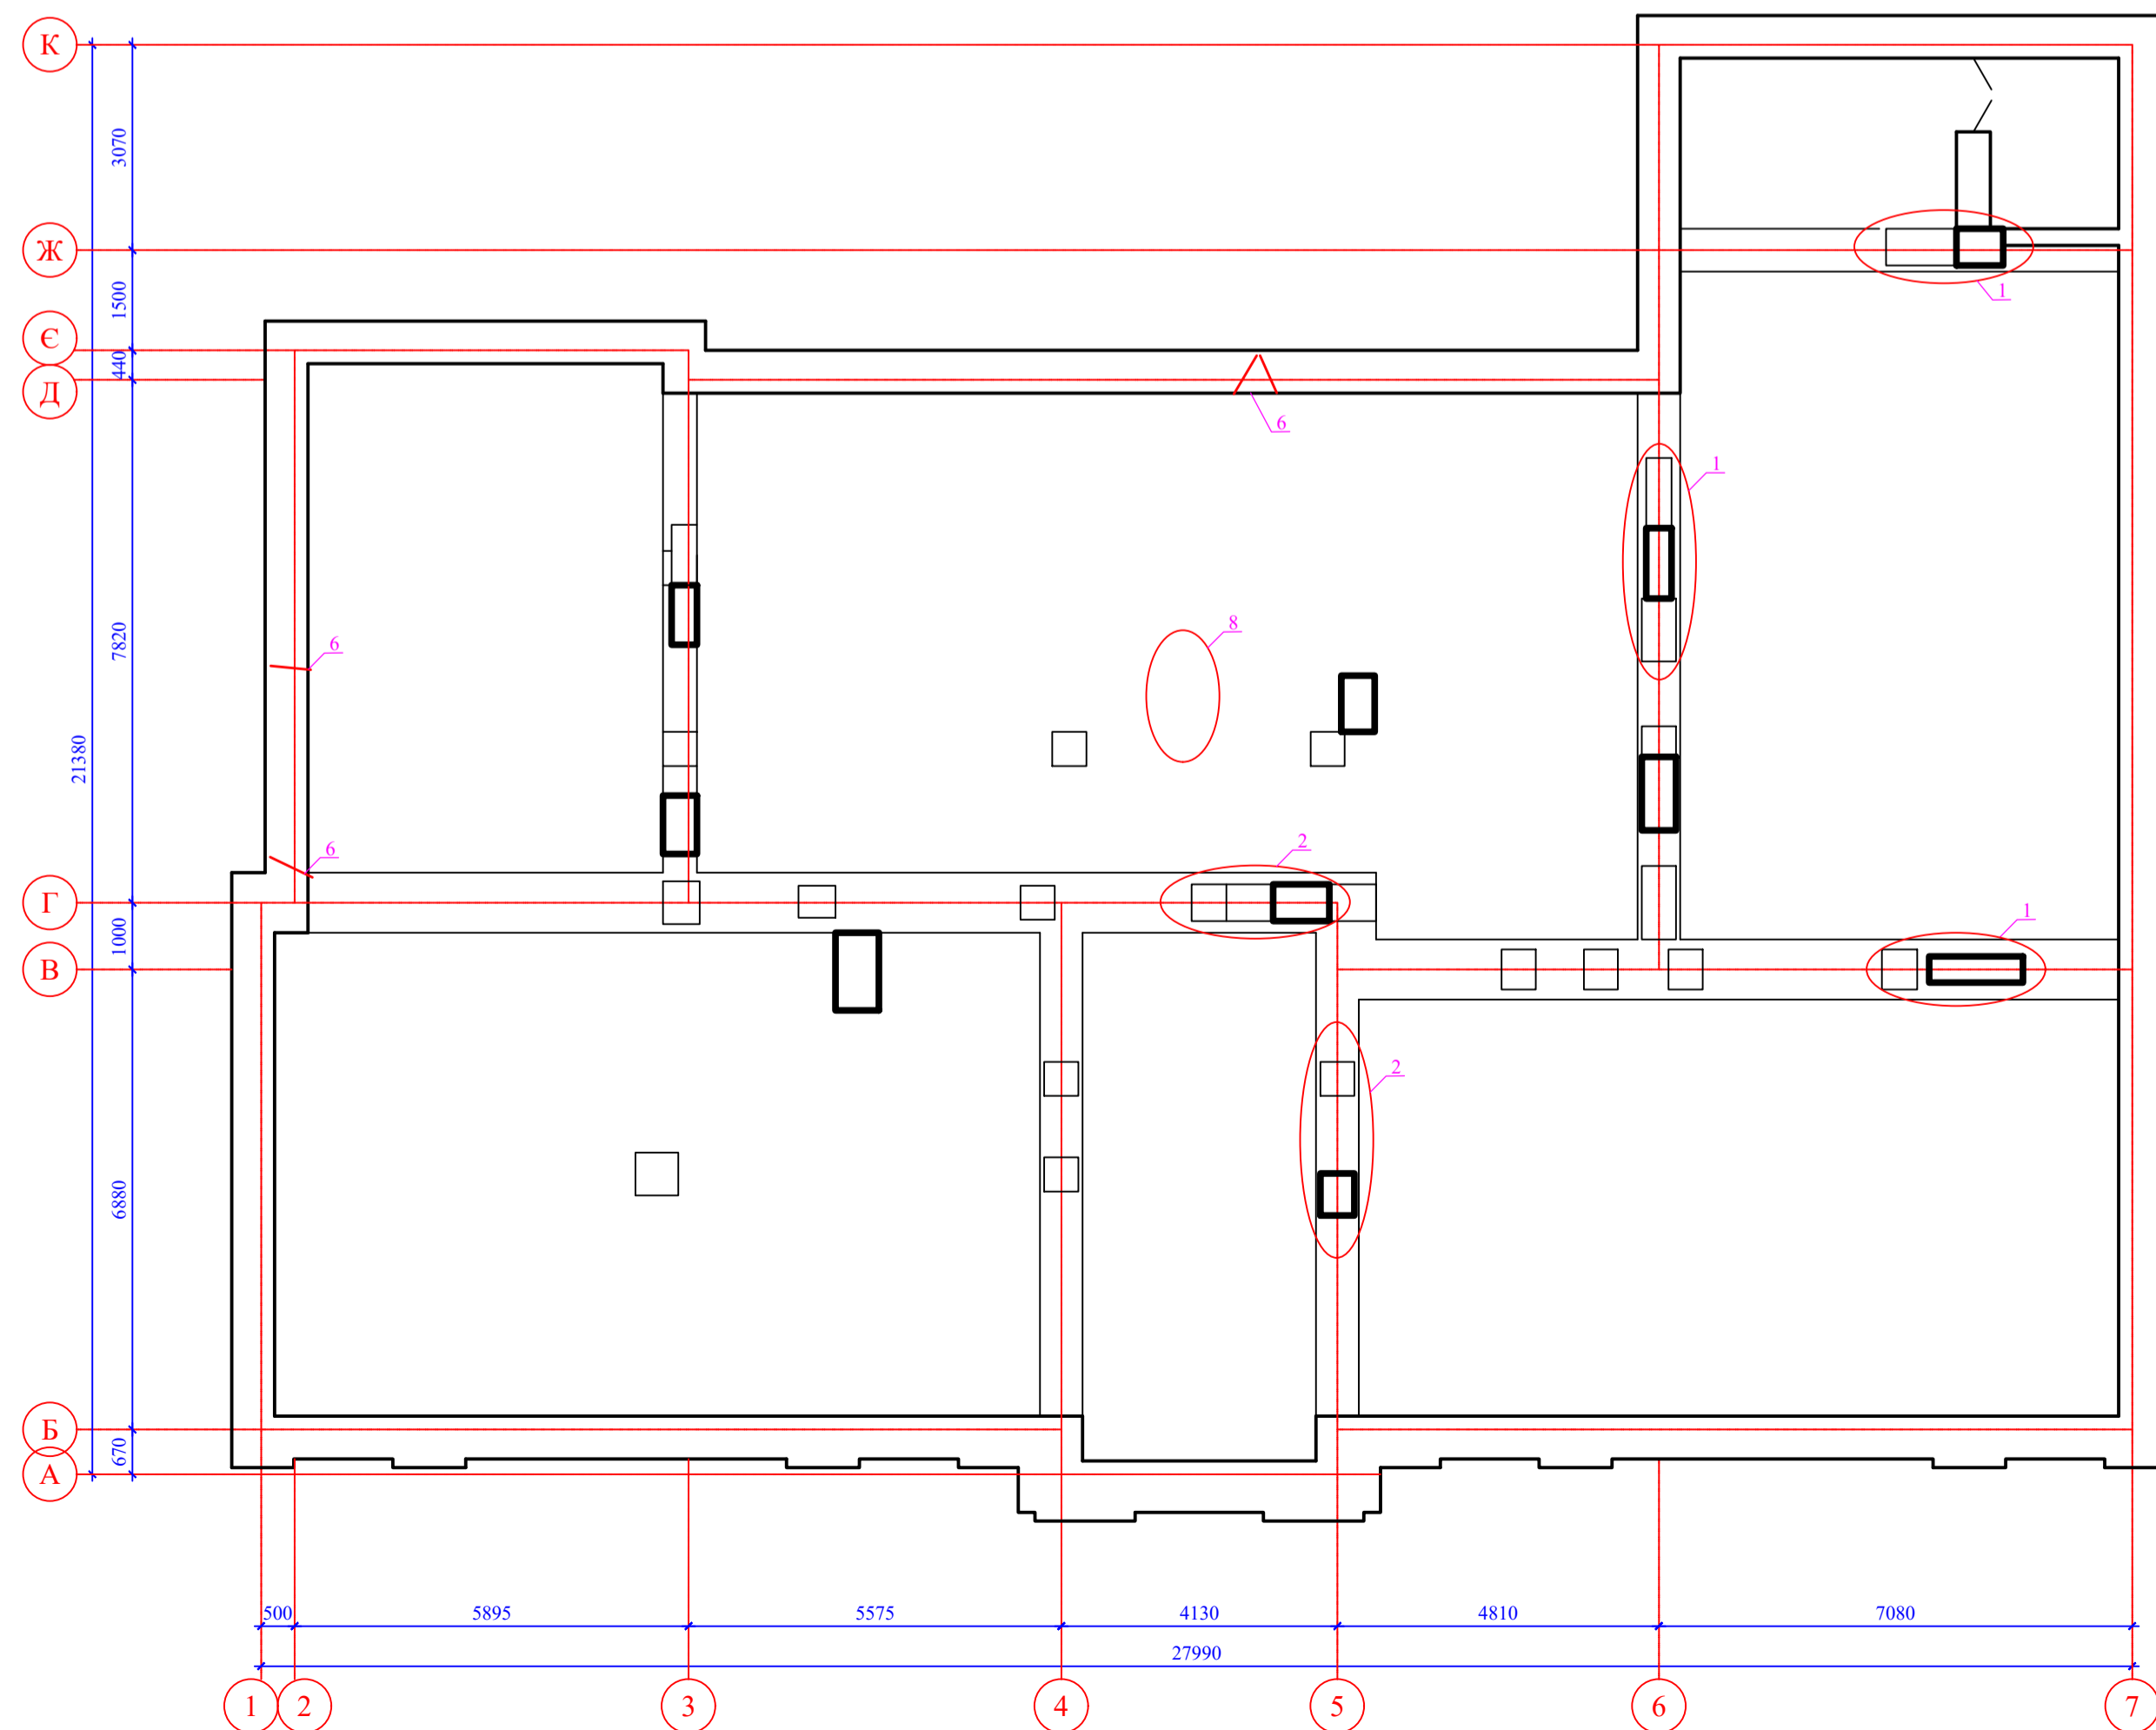
Схема дефектів горища

№ п.п.	Розміщення	Ескіз, фото дефекту (пошкодження)	Післяслідення
4	Горище в осях А-Б, 4-5		Відновити теплоізоляцію
1	Горище в осях В-Ж, 6-7		Відновити вентиляцію
5	Горище в осях А-К, 1-7		Відновити гідроізоляцію
2	Горище в осях А-Г, 4-5		Відновити конструювання вентиляційних каналів
6	Горище в осях А-К, 1-7		Встановити гіпсові малярі
3	Горище в осях Г-Д, 1-7		Відновити слухові вікна
7	Горище в осях Б-Д, 3-4		Відновити обрешітку
8	Горище в осях Г-Д, 4-5		Відновити балку перекриття
9	1 поверх по осях В, 10		Терміново виконати рекомендації розділу 5

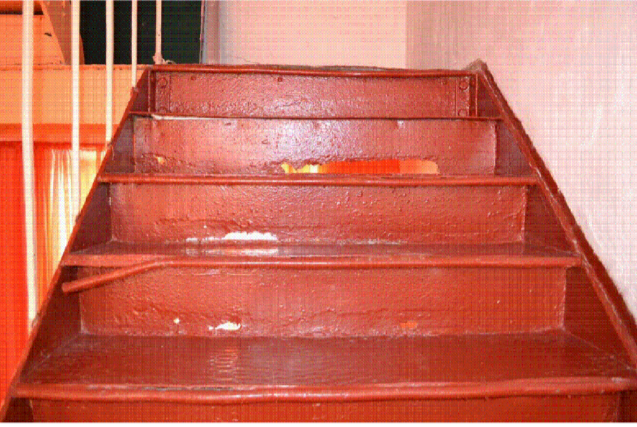
10	Сходникова клітка в осях Ж-К, 6-7

Пошкодження оздоблювального шару. Пошкодження зварних швів сталевих сходів. Корозійне пошкодження сходів.	Відновити сталеві (внутрішні) сходи. Відновити оздоблювальний шар.
11	Сходникова клітка в осях Ж-К, 6-7

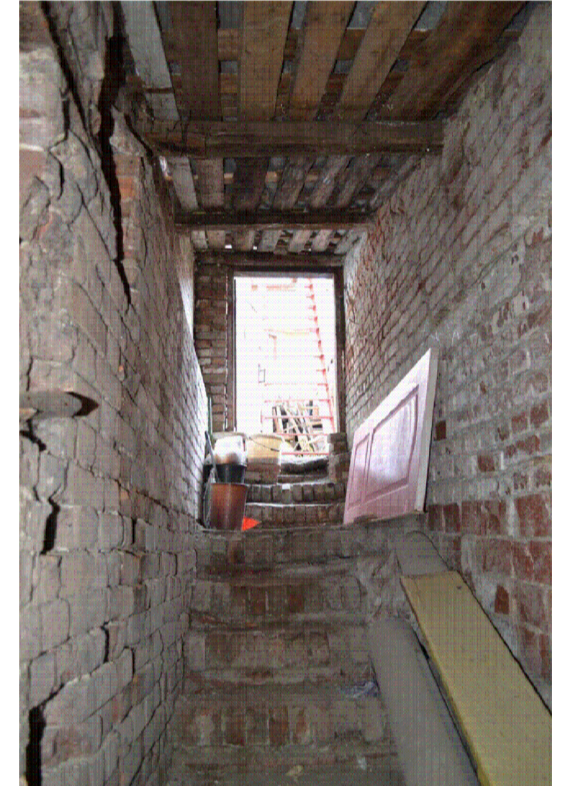
Морозобійне руйнування цегляних сходів	Відновити сходи.
13	Сходникова клітка в осях Ж-К, 6-7
