Пояснювальна записка

до дипломного проекту (роботи)

**на тему: Підвищення ефективності капітального ремонту і реконструкції
будівель історичної забудови**

Виконала: студентка 6 курсу, групи 601БП
спеціальності 192 «Будівництво та цивільна
інженерія»

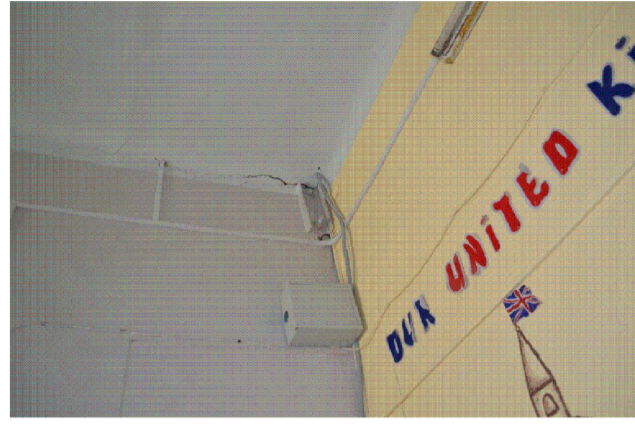
16	2 поверх в осях Б-В, 4-5

Тріщини по стелі шириною до 2 мм	Відновити оздоблювальний шар
17	2 поверх в осях Г-Д, 3-4

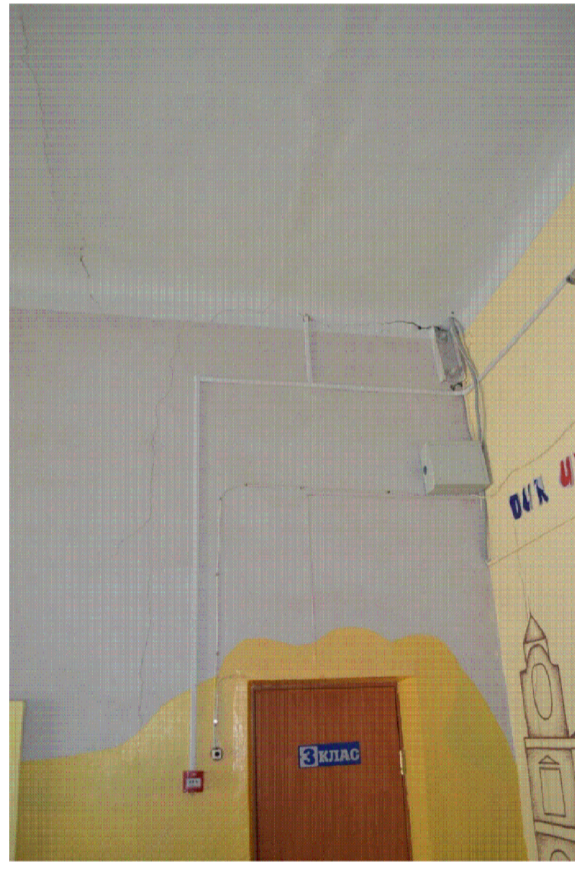
Тріщини по стелі та стінах шириною до 2 мм	Виконати рекомендації розділу 5

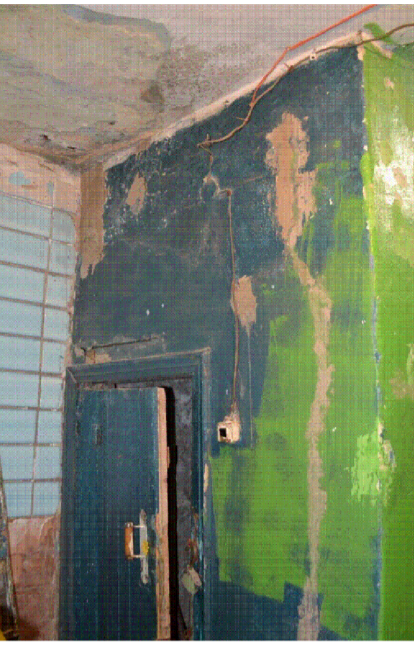
31	Підвал в осях Ж-К, 6-7

Руйнування оздоблювального шару. Тріщини в стінах до 0,5 мм	Виконати рекомендації розділу 5
32	Підвал в осях Ж-К, 6-7

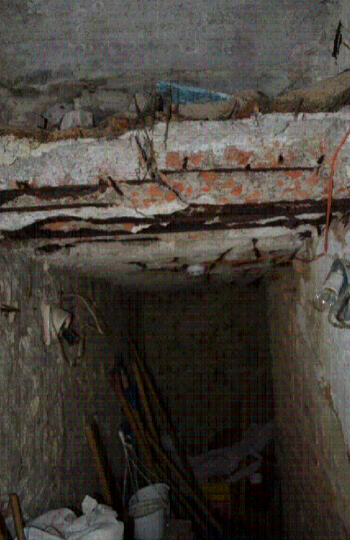
Руйнування оздоблювального шару. Тріщини в стінах до 0,5 мм. Корозійне пошкодження сталеві арматури перекриття	Виконати рекомендації розділу 5
33	Підвал в осях Г-К, 6-7

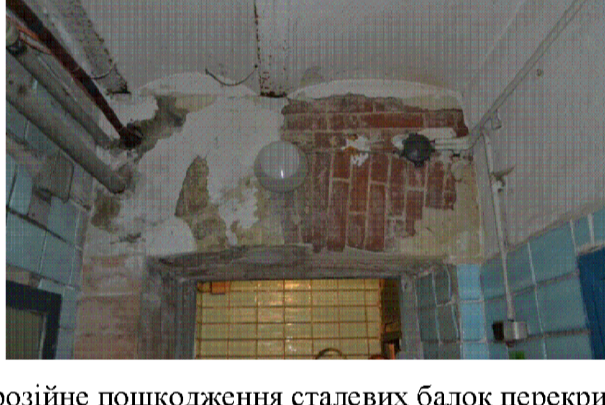
Корозійне пошкодження сталевих балок перекриття, руйнування оздоблювального шару	Виконати рекомендації розділу 5
34	Підвал в осях Г-Ж, 6-7

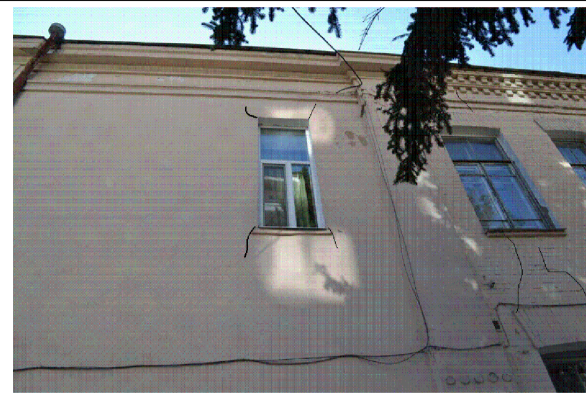
46	Фасад А-К

Тріщини шириною до 1 мм	Виконати рекомендації розділу 5
47	Фасад А-К

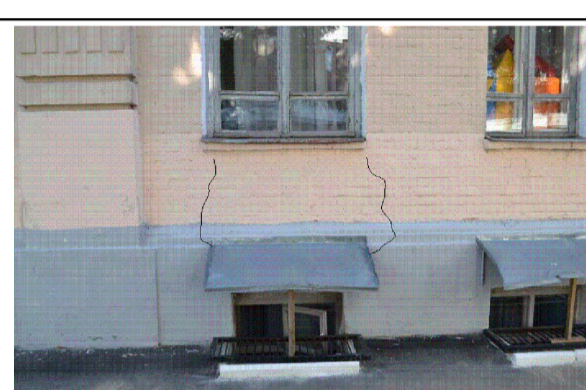
Тріщини шириною до 1 мм	Виконати рекомендації розділу 5
49	Фасад А-К

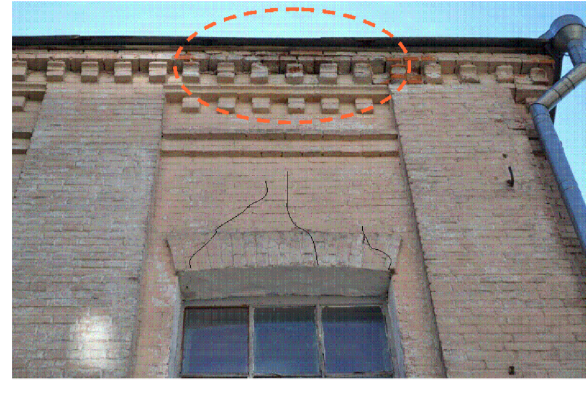
51	Фасад А-К

Тріщини шириною до 1,5 мм. Замокання частини стіни. Морозобійне руйнування цегляної кладки.	Виконати рекомендації розділу 5
52	Фасад А-К

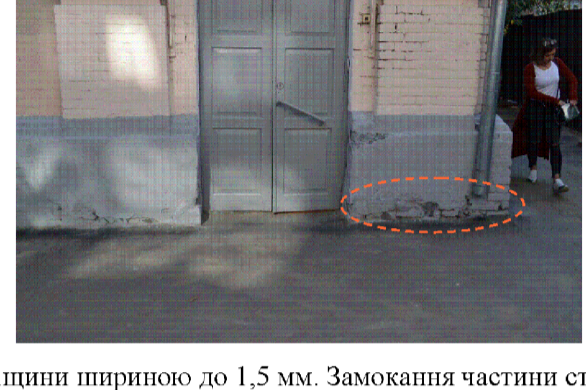
Вивітрювання будівельного розчину в цокольній частині. Відсутня частина цегляної кладки.	Відновити будівельний розчин та цегляну кладку
54	Фасад Є-Б

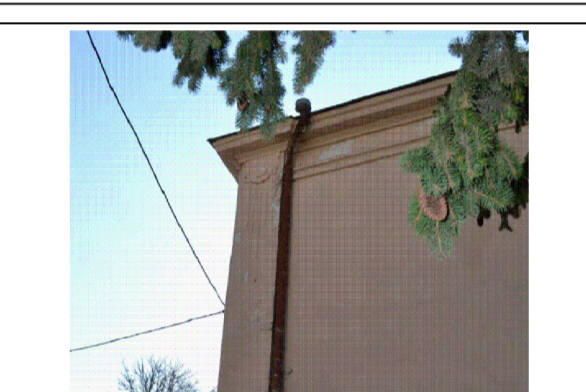
Замокання та руйнування оздоблювального шару	Виконати рекомендації розділу 5

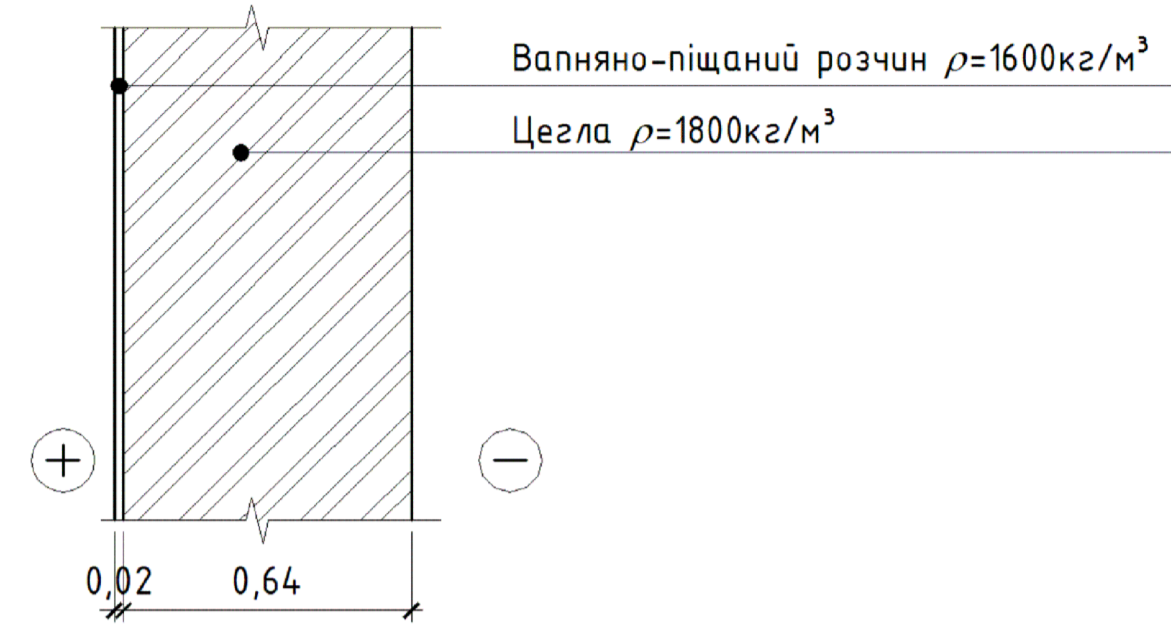
Конструкції існуючих огорожувальних конструкцій а) зовнішня стіна

$$R_{\Sigma} = 0,813 \text{ м}^2 \cdot \text{К/Вт} < R_{q,\text{min}} = 3,3 \text{ м}^2 \cdot \text{К/Вт}$$

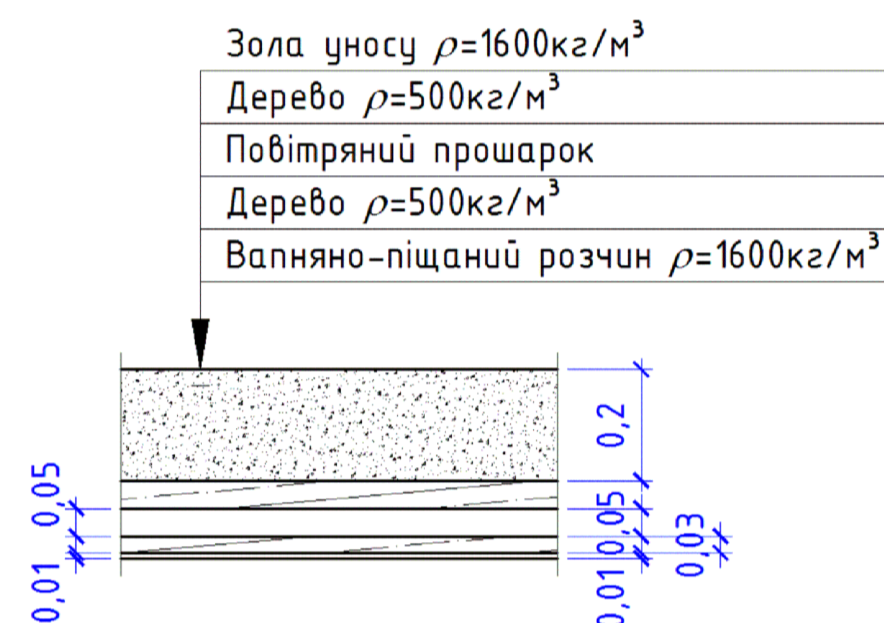
б) горищне перекриття

$$R_{\Sigma} = 1,128 \text{ м}^2 \cdot \text{К/Вт} < R_{q,\text{min}} = 4,95 \text{ м}^2 \cdot \text{К/Вт}$$

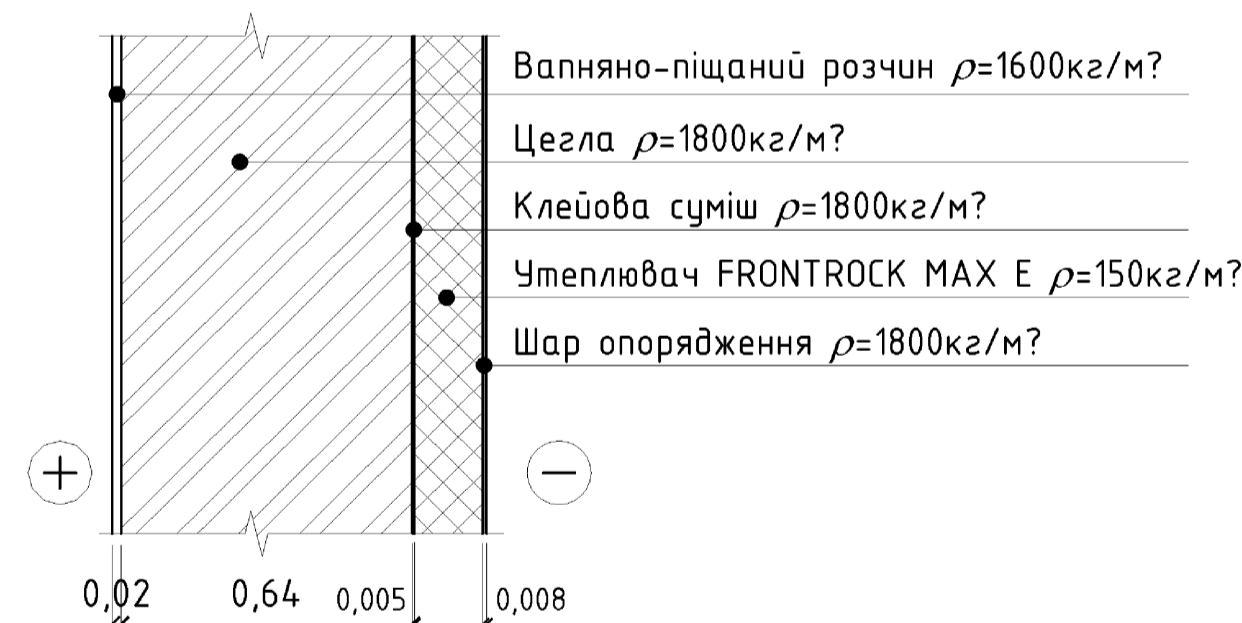
Конструкції огорожувальних конструкцій після термомодернізації а) зовнішня стіна

$$R_{\Sigma} = 3,619 \text{ м}^2 \cdot \text{К/Вт} > R_{q,\text{min}} = 3,3 \text{ м}^2 \cdot \text{К/Вт}$$

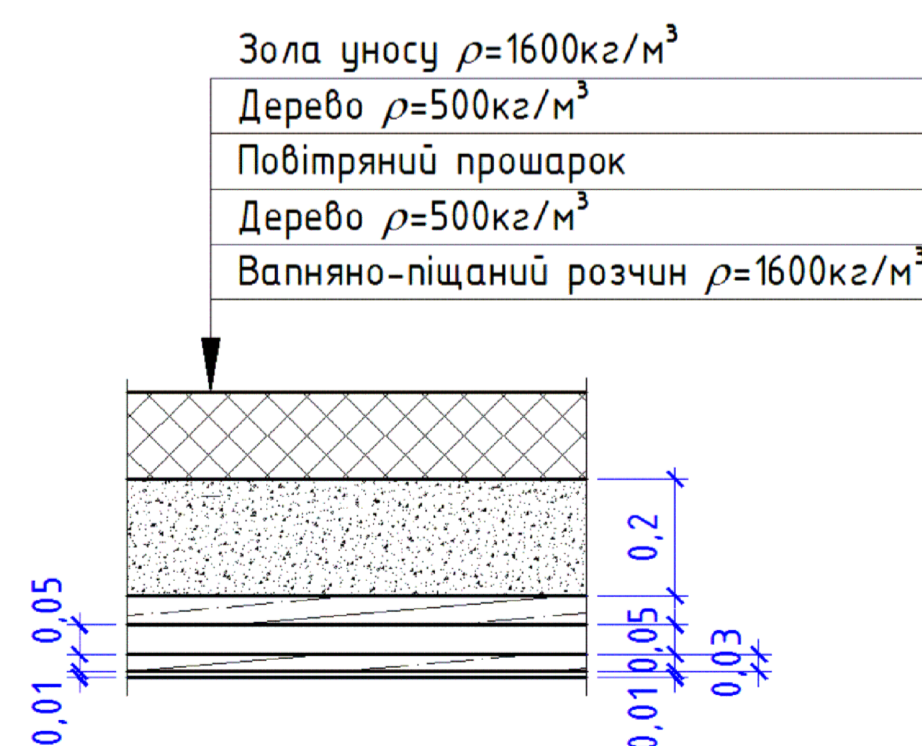
б) горищне перекриття

$$R_{\Sigma} = 4,975 \text{ м}^2 \cdot \text{К/Вт} > R_{q,\text{min}} = 4,95 \text{ м}^2 \cdot \text{К/Вт}$$
