**НАЦІОНАЛЬНИЙ УНІВЕРСИТЕТ
ПОЛТАВСЬКА ПОЛІТЕХНІКА
ІМЕНІ ЮРІЯ КОНДРАТЮКА**

**77-ї НАУКОВОЇ КОНФЕРЕНЦІЇ ПРОФЕСОРІВ,
ВИКЛАДАЧІВ, НАУКОВИХ ПРАЦІВНИКІВ,
АСПІРАНТІВ ТА СТУДЕНТІВ УНІВЕРСИТЕТУ**

ВПЛИВ ВИБУХОВОЇ ХВИЛІ НА ОГОРОДЖУВАЛЬНІ КОНСТРУКЦІЇ БУДИНКІВ, ПОШКОДЖЕНИХ ВНАСЛІДОК РАКЕТНОГО УДАРУ

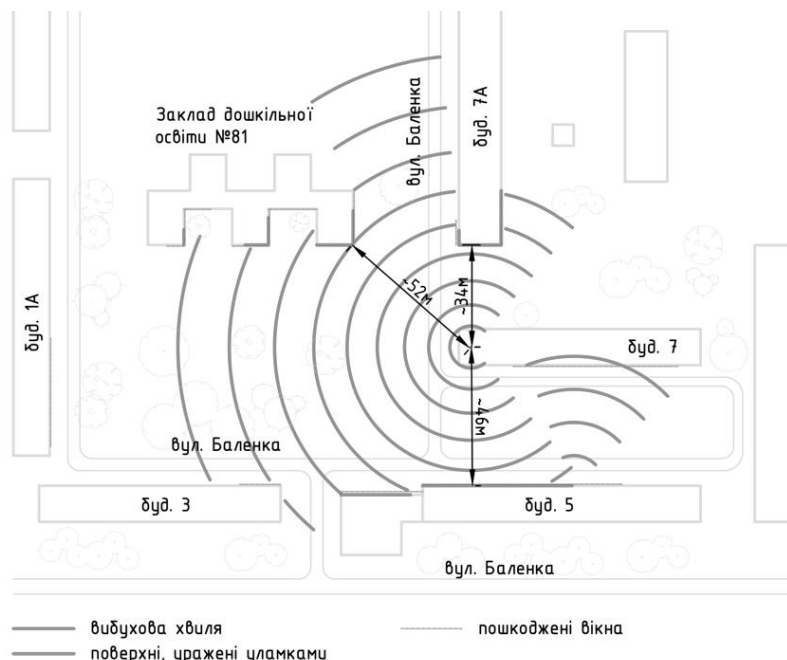
Рис. 1. Ситуативна схема розміщення будинків навколо місця ураження ракетою

На ситуативній схемі (Рис. 1) представлено приблизне місце влучання ракети, поширення вибухової хвилі, та поверхні будинків, уражені первинними та вторинними уламками (за UFC 4-010-01 [2]).

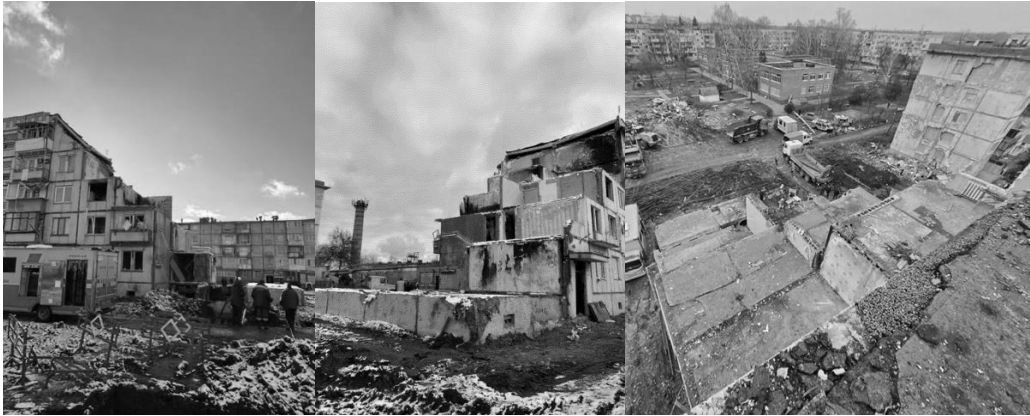
Рис. 2. Уражений ракетою будинок по вул. Баленка, 7

Після ураження ракетою мало місце прогресуюче руйнування під'їзду панельного житлового будинку. Як видно на фотографіях, половина під'їзду зруйнована до першого поверху, а інша половина каскадно до квартир наступного під'їзду (Рис. 2).

Після огляду навколишніх будинків, було виявлено як розповсюджувалась вибухова хвиля. Так, після удару, був знищений майже весь під'їзд, за виключенням однієї квартири на першому поверсі. Видно, що сусідній будинок №5 по вулиці Баленка також отримав пошкодження внаслідок дії уламків від вибуху, та вибухової хвилі і слід зазначити, що він відбив хвилю та вона поширилась назад. На це вказують частково пошкоджені вікна будинку 7, з протилежної від удару сторони. З іншого боку, вибухова хвиля пройшла по дотичній будинку 7А, дійшла до закладу дошкільної освіти №81 та будинків напроти. Із-за складної конфігурації будівлі дитячого садка, вплив вибухової хвилі поширився і на поверхні всередині між виступами, що спричинило пошкодження вікон. Недалеко від будинку за адресою Баленка, 1А було знайдено маленькі фрагменти панелей, що також свідчить і про те, що вибухова хвиля теж досягла його, але її енергії не вистачило, щоб нанести шкоду.
