Пояснювальна записка

до дипломного проекту (роботи)

магістра

**Аналіз технічного стану плавального басейну в селесці Недригайлів
Сумської області**

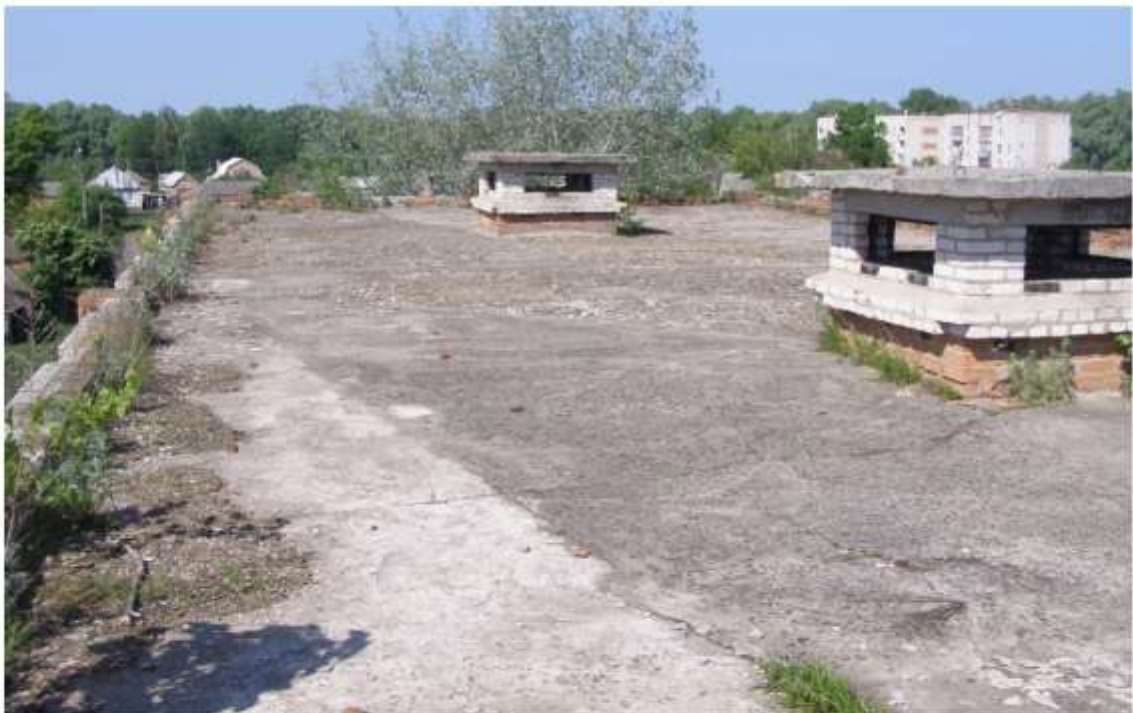
Рисунок 1.6 - Загальний вигляд покрівлі в осях Е-Ж

За результатами обстеження встановлено, що покрівля в усіх частинах будівлі виконана з теплоізоляційним шаром, що підтверджується матеріалами фотофіксації (рис. 1.6, 1.7).

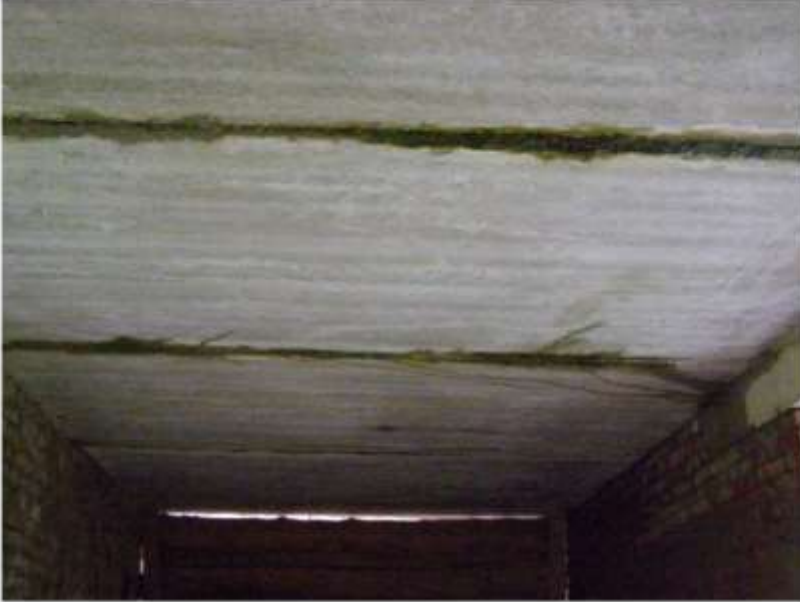
Номер дефекту	Вісь, ряд	Ескіз (фото) дефекту або його опис	Підсилення
3	Осі 1-1*, В-Г

<p data-bbox="746 1106 1038 1137">Інтенсивне замокання</p>	Відновити покрівельний килим
4	Осі 1-1*, В-Г

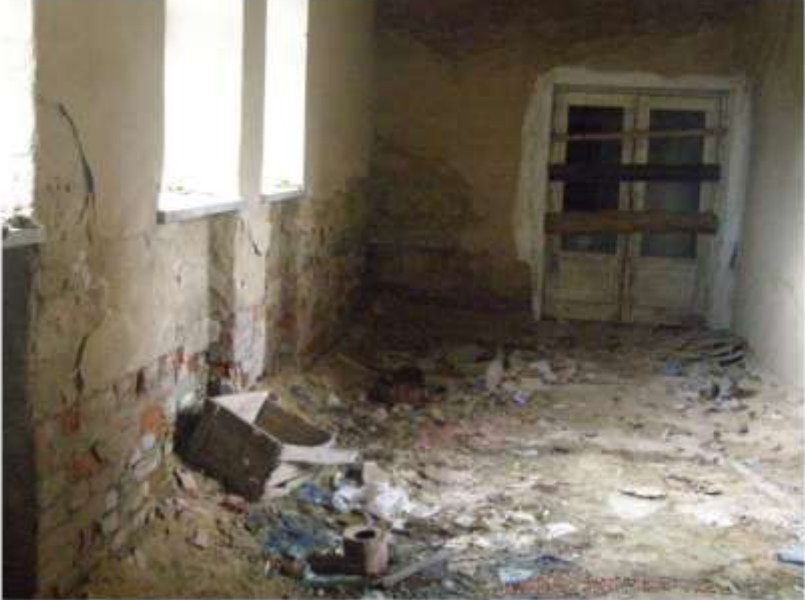
Номер дефекту	Вісь, ряд	Ескіз (фото) дефекту або його опис	Підсилення
5	Осі 1-1*, В-Г

<p data-bbox="639 1003 1150 1088">Інтенсивне замокання цегляної кладки Морозобійне руйнування</p>	Підсилити
6	Осі 1-1*, В-Г

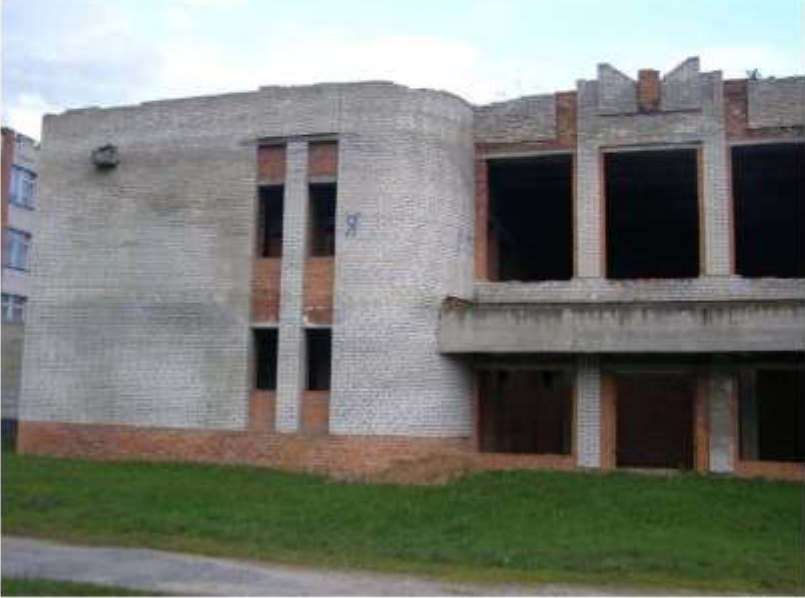
Номер дефекту	Вісь, ряд	Ескіз (фото) дефекту або його опис	Підсилення
1	Вісь А, Осі 1-3

<p style="text-align: center;">Інтенсивне замокання цегляної кладки</p>	Влаштувати захист та відведення атмосферних опадів
2	Вісь А, Осі 1-3

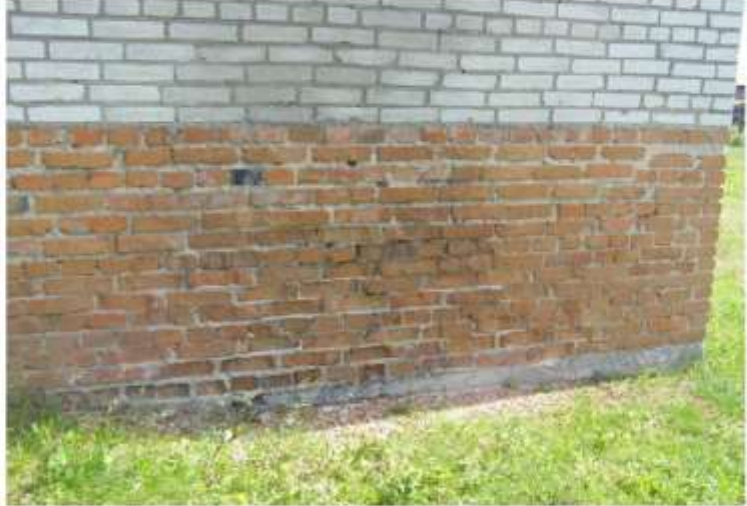
Номер дефекту	Вісь, ряд	Ескіз (фото) дефекту або його опис	Підсилення
5	Вісь А, Осі 9-10

<p data-bbox="614 952 1173 996">Морозобійне руйнування цегляної кладки</p>	Підсилити
6	Вісь А

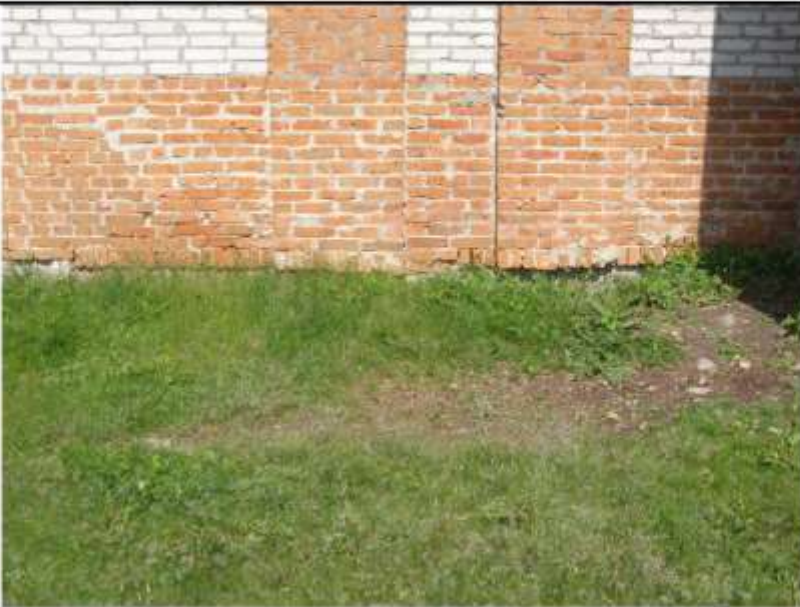
Номер дефекту	Вісь, ряд	Ескіз (фото) дефекту або його опис	Підсилення
7	Вісь 10, Осі А-Д

<p data-bbox="644 999 1142 1032">Відсутнє вимощення навколо будівлі</p>	Влаштувати вимощення
8	Вісь 10, Осі Е-Ж

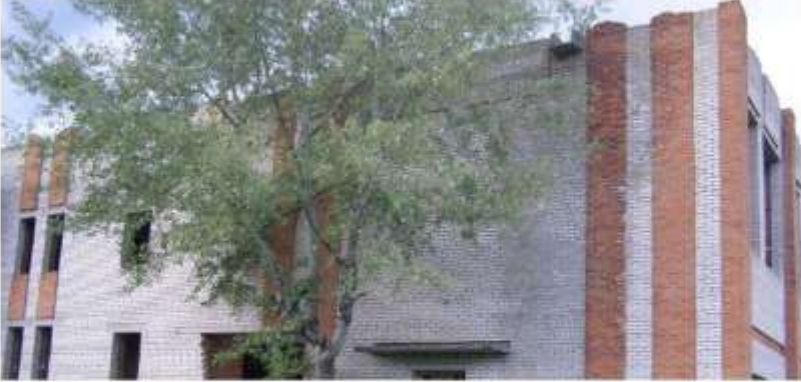
Номер дефекту	Вісь, ряд	Ескіз (фото) дефекту або його опис	Підсилення
9	Вісь 10, Осі Е-Ж

<p data-bbox="547 779 1241 869">Інтенсивне замокання цегляної кладки .Морозобійне руйнування</p>	Влаштувати захист та відведення атмосферних опадів
10	Вісь Ж, Осі І-10

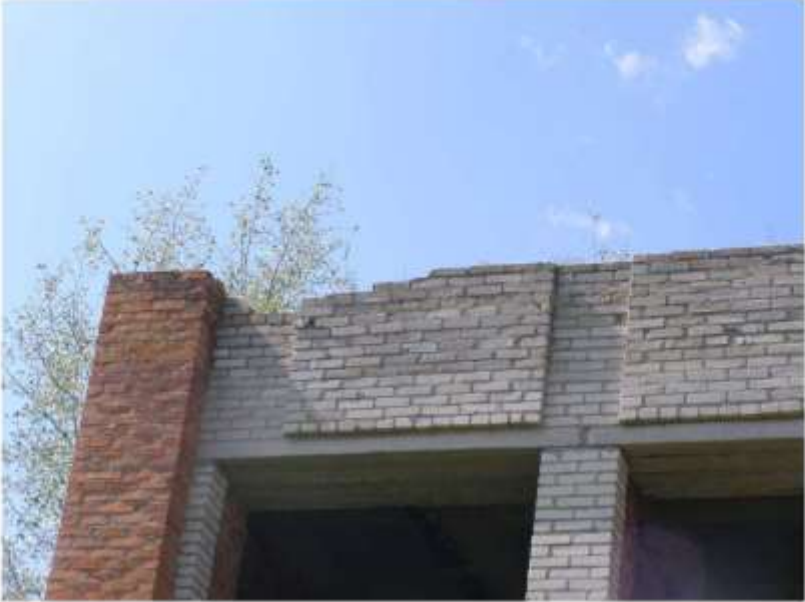
Номер дефекту	Вісь, ряд	Ескіз (фото) дефекту або його опис	Підсилення
11	Вісь Ж, Вісь 10

<p data-bbox="758 1106 1029 1137">Руйнування карнизу</p>	Відновити
12	Вісь Ж, Вісь 2

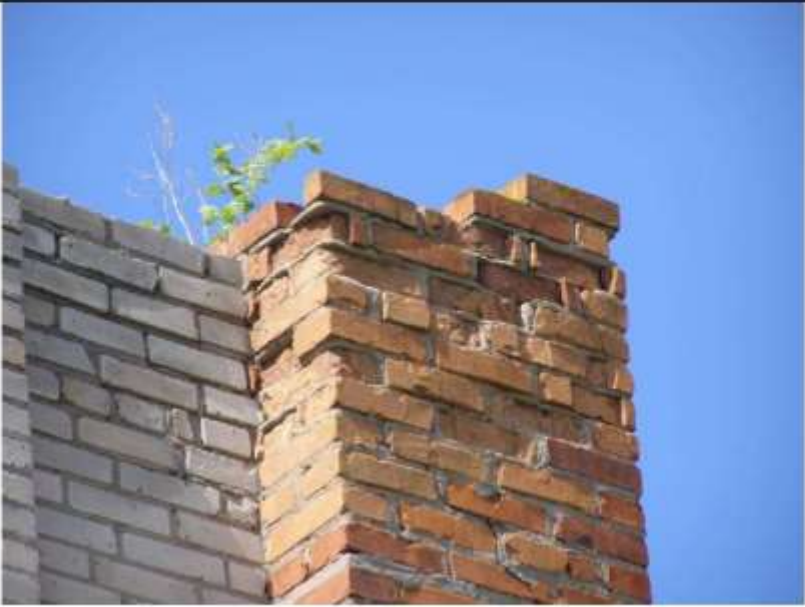
Номер дефекту	Вісь, ряд	Ескіз (фото) дефекту або його опис	Підсиленья
13	Вісь Ж, Вісь І

<p data-bbox="619 1048 1171 1137">Руйнування карнизу. Морозобійне руйнування цегляної кладки</p>	Підсилити
14	Вісь Г

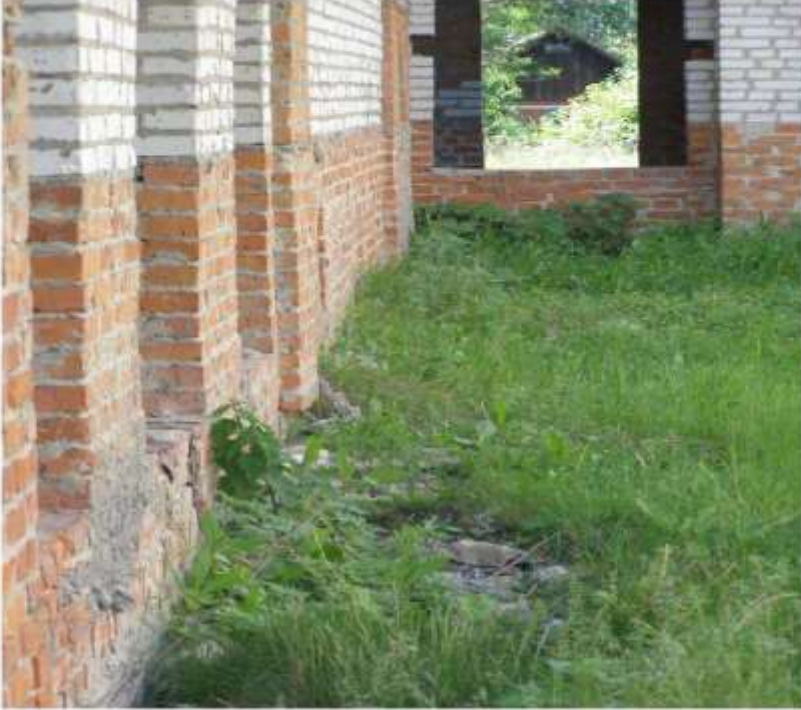
Номер дефекту	Вісь, ряд	Ескіз (фото) дефекту або його опис	Підсилення
15	Вісь 1

<p data-bbox="646 1153 1141 1191">Відсутнє вимощення навколо будівлі</p>	Влаштувати вимощення
16	Вісь 1, Осі Ж-Е

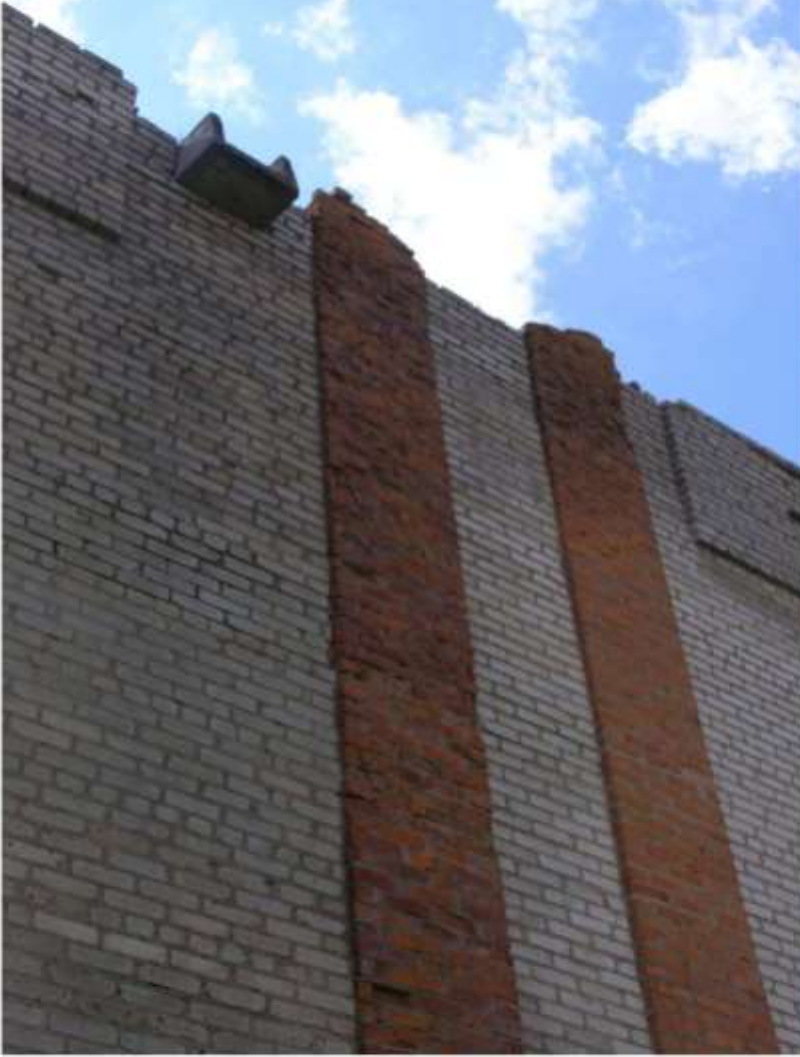
Номер дефекту	Вісь, ряд	Ескіз (фото) дефекту або його опис	Підсилення
17	Вісь 1

<p data-bbox="639 1626 1150 1659">Інтенсивне замокання цегляної кладки</p>	Влаштувати захист та відведення атмосферних опадів

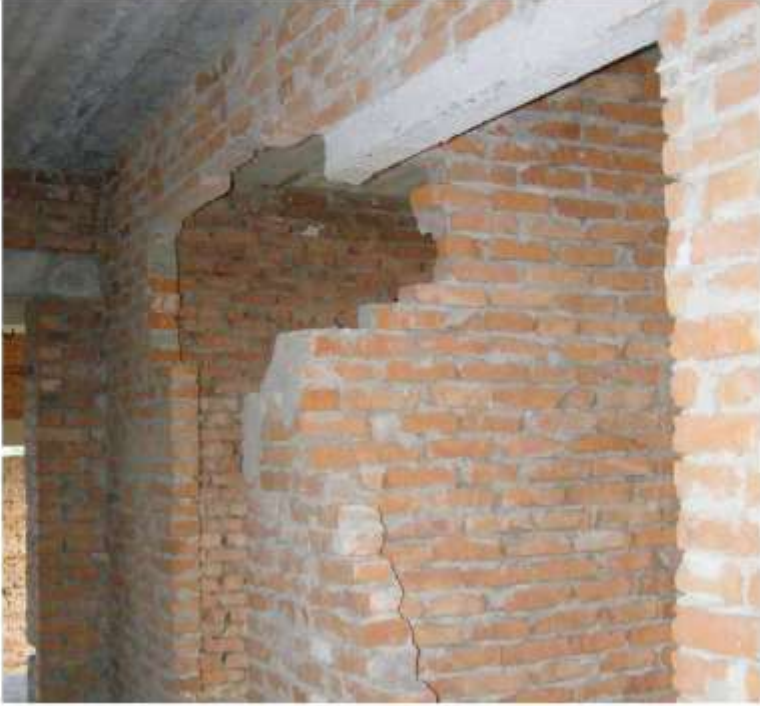
Номер дефекту	Вісь, ряд	Ескіз (фото) дефекту або його опис	Підсилення
1	Осі 9-10, осі Г-Д

<p align="center">Руйнування перегородки, відсутнє спирання перемички</p>	Демонтувати
2	Вісь 9, осі Д-Е

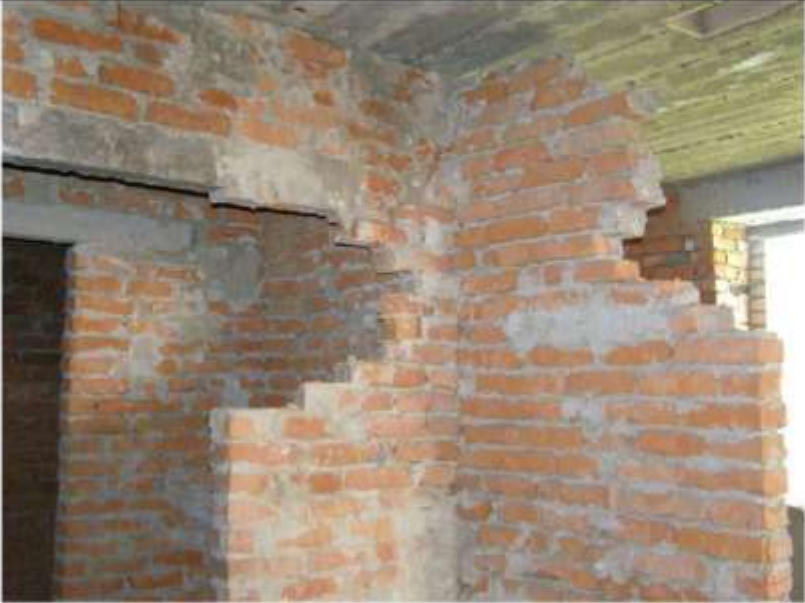
Номер дефекту	Вісь, ряд	Ескіз (фото) дефекту або його опис	Підсилени
3	осі 1-3, осі А-В

<p data-bbox="523 1010 1262 1043">Руйнування перегородки, відсутнє спирання перемички</p>	Демонтувати
4	осі 1-3, осі А-В

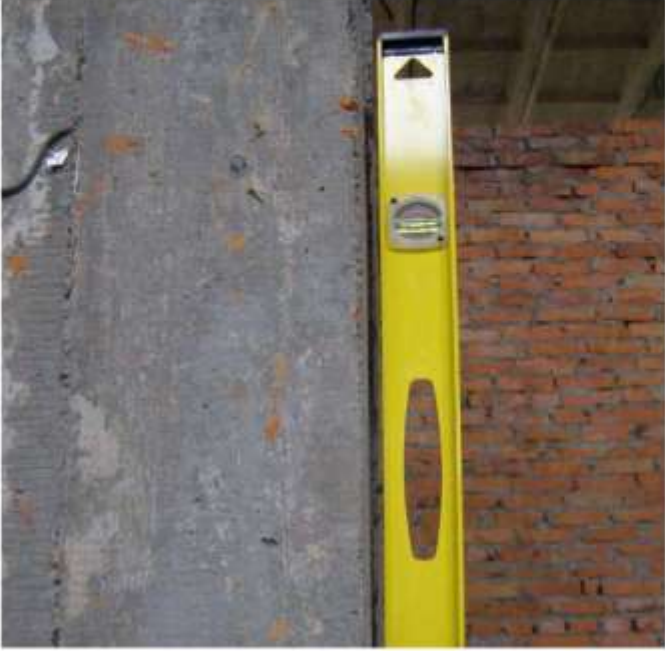
Номер дефекту	Вісь, ряд	Ескіз (фото) дефекту або його опис	Підсилення
7	Осі Г-Д, Вісь 5

<p data-bbox="646 1048 1139 1084">Відхилення конструкції від вертикалі</p>	Підсилити
8	Осі Г-Д, Вісь 6

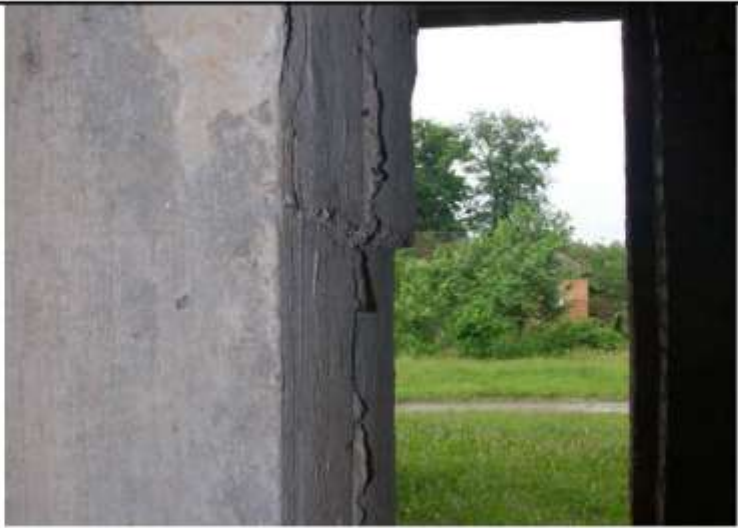
Номер дефекту	Вісь, ряд	Ескіз (фото) дефекту або його опис	Підсиленья
9	Осі В-Г, Вісь 6

<p data-bbox="531 936 1257 1025">Відхилення поверхні конструкції від площини, місцеві нерівності</p>	Підсилити
10	Вісь 4, вісь Е

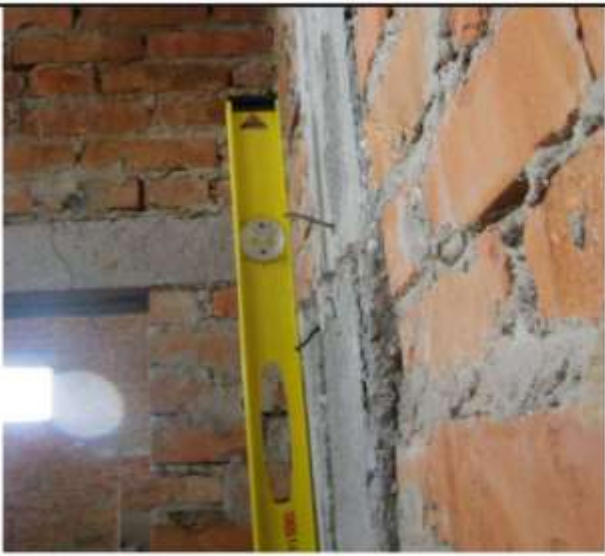
<p data-bbox="678 1814 1109 1859">Відхилення колони від вертикалі</p>	Підсилити

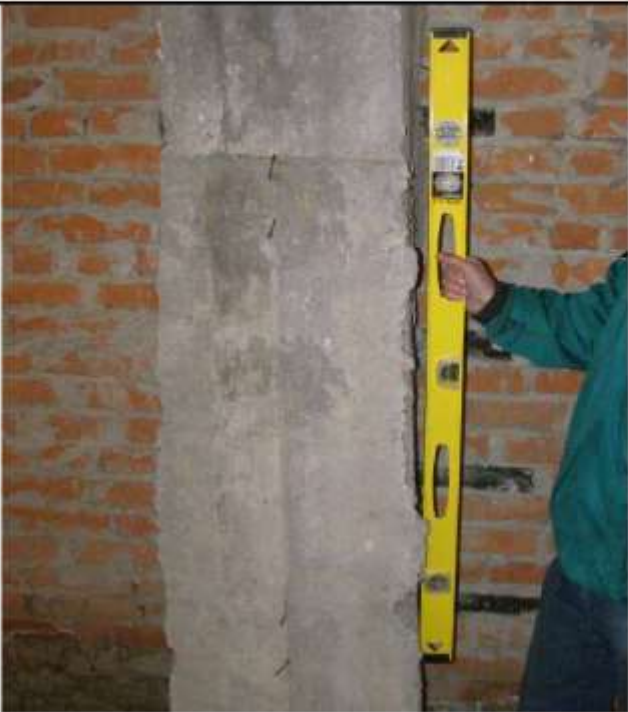
Номер дефекту	Вісь, ряд	Ескіз (фото) дефекту або його опис	Підсилнення
13	Осі 1-10, Осі Е-Ж

<p data-bbox="550 1104 1236 1137">Відхилення колони від вертикалі, місцеві нерівності</p>	Підсилити
14	Осі 1-10, Осі Е-Ж

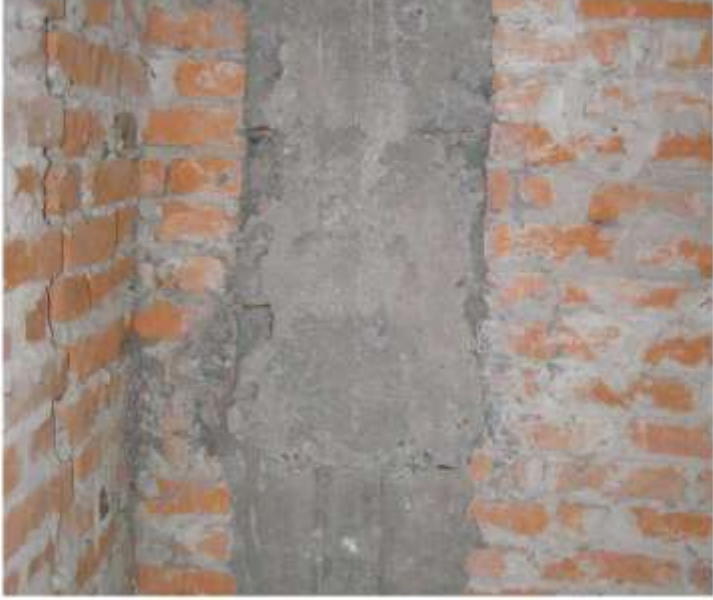
Номер дефекту	Вісь, ряд	Ескіз (фото) дефекту або його опис	Підсилення
15	Осі І-10, Осі Е-Ж

<p data-bbox="491 996 1299 1081">Відхилення колони від вертикалі, раковини у захисному шарі бетону</p>	Підсилити
16	Осі І-10, Осі Е-Ж

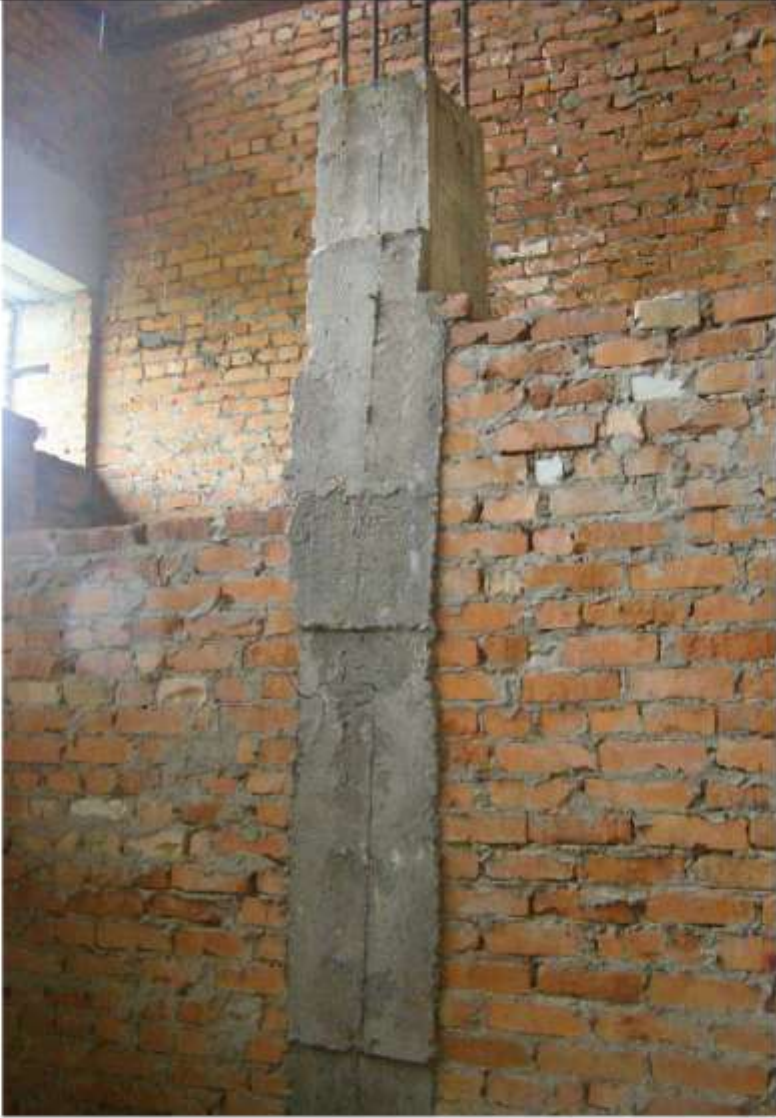
Номер дефекту	Вісь, ряд	Ескіз (фото) дефекту або його опис	Підсилнення
17	Осі І-10, Осі Е-Ж

<p data-bbox="549 1518 1238 1559">Відхилення колони від вертикалі, місцеві нерівності</p>	Підсилити

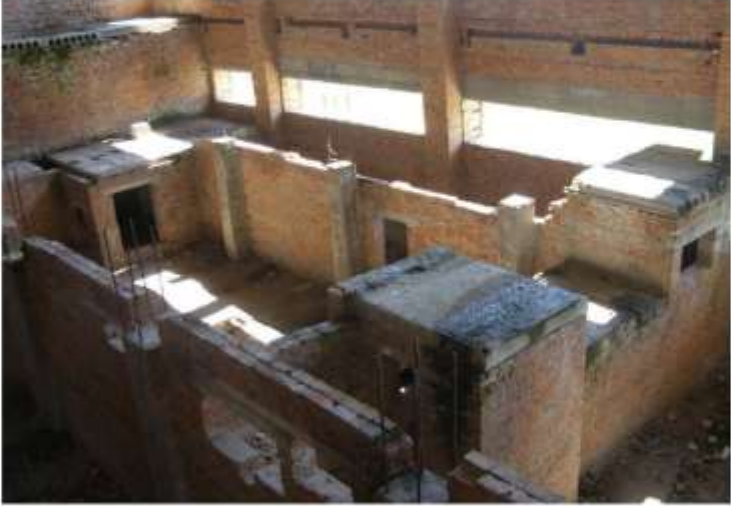
Номер дефекту	Вісь, ряд	Ескіз (фото) дефекту або його опис	Підсилення
18	Осі І-10, Осі Е-Ж

Руйнування стін технологічних забудов у межах осей Е–Ж має інший механізм виникнення і переважно обумовлене тривалим інтенсивним зволоженням цегляної кладки, а також основ і фундаментів під зазначеними стінами. Підвищена вологість призводить до погіршення фізико-механічних властивостей матеріалів кладки та розвитку деформацій, що зафіксовано, зокрема, у дефекті № 18 по внутрішніх стінах першого поверху.

<p data-bbox="504 909 1286 1043">Замокання, руйнування цегляних перегородок внутрішньої забудови І поверху. Утворення тріщин шириною розкриття 5-15мм</p>	Демонтувати
19	Вісь Е, Осі 3-8

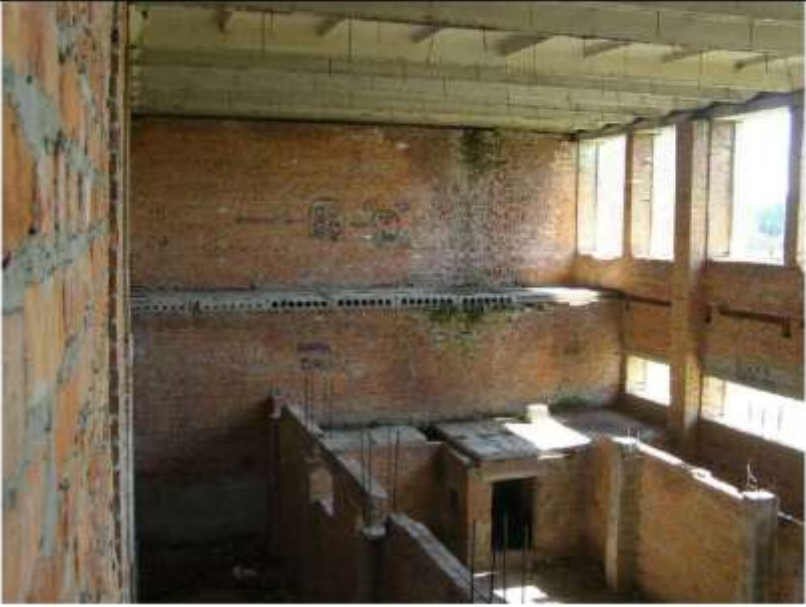
Номер дефекту	Вісь, ряд	Ескіз (фото) дефекту або його опис	Підсилення
1	Вісь 1, Осі Е-Ж

<p style="text-align: center;">Інтенсивне замокання стін та підлоги</p>	Відремонтувати покрівлю
2	Вісь Е, осі 4-7

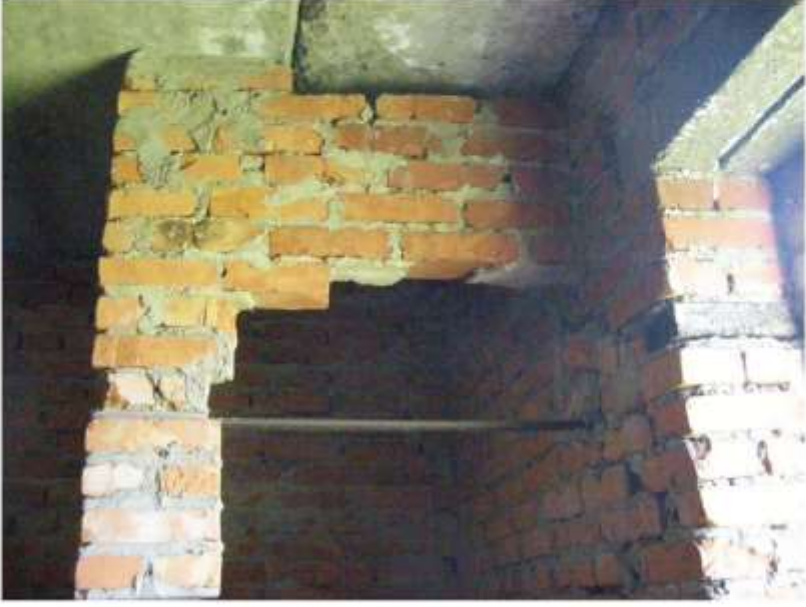
Номер дефекту	Вісь, ряд	Ескіз (фото) дефекту або його опис	Підсилення
3	Осі Е-Д, осі 9-10

<p data-bbox="598 1052 1189 1086">Відсутня перемічка. Аварійна ділянка стіни.</p>	Підсилити
4	Вісь 9, Осі Г-Д

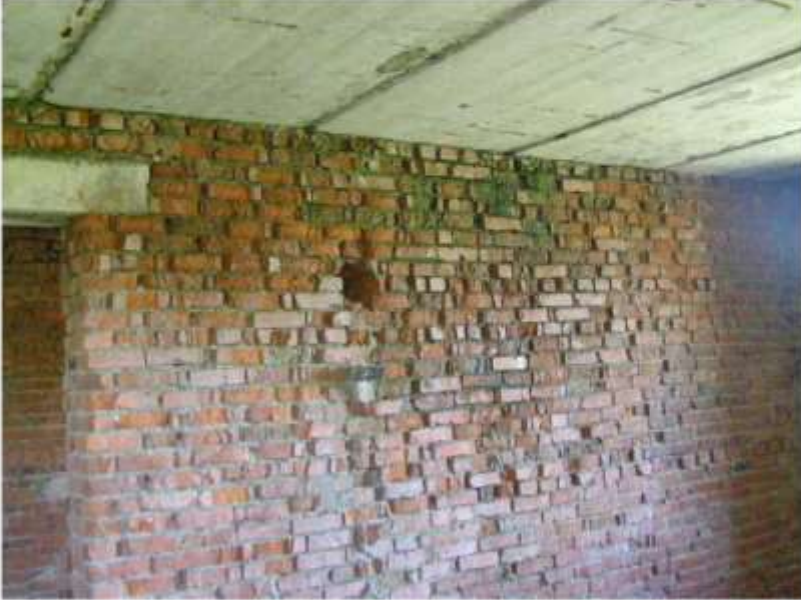
<p data-bbox="619 1012 1168 1048">Морозобійне руйнування цегляної кладки</p>	Підсилити. Відремонтувати покрівлю
6	Вісь В, осі 8-10

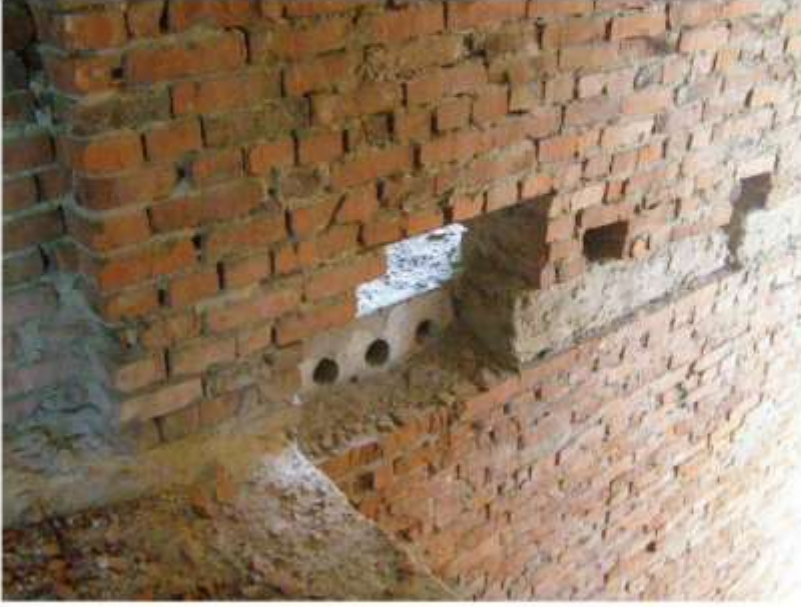
<p data-bbox="660 1016 1126 1055">Ослаблення перерізу стіни отвором</p>	Підсилити
8	Осі Е-Д, 8-10

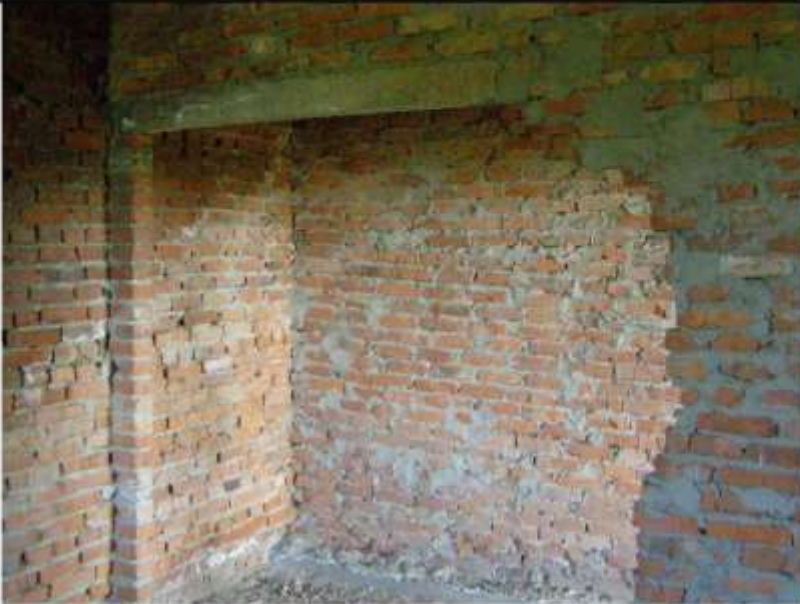
<p data-bbox="694 1019 1093 1052">Аварійне опирання перемички</p>	Підсилити
10	Осі В-Г, вісь 1

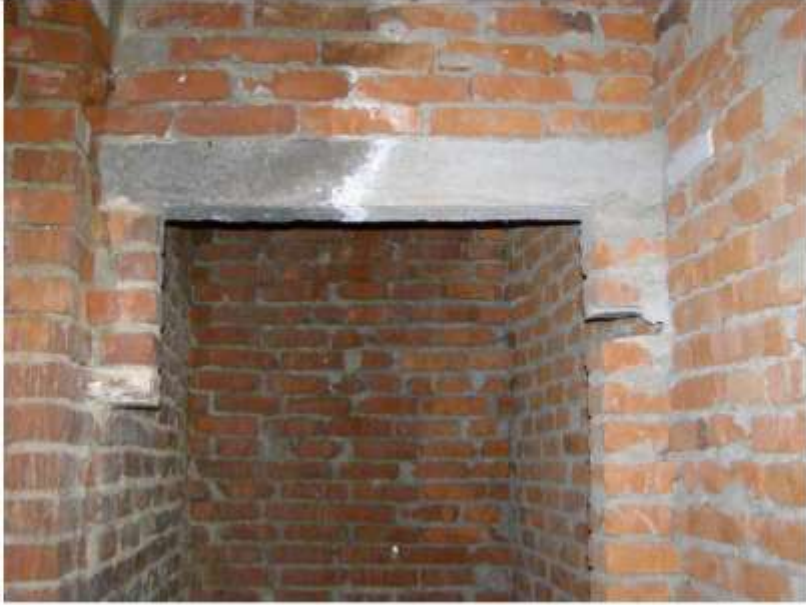
<p data-bbox="692 1055 1094 1088">Аварійне опірання перемичок</p>	Підсилити
12	Осі Б-В, 1-3

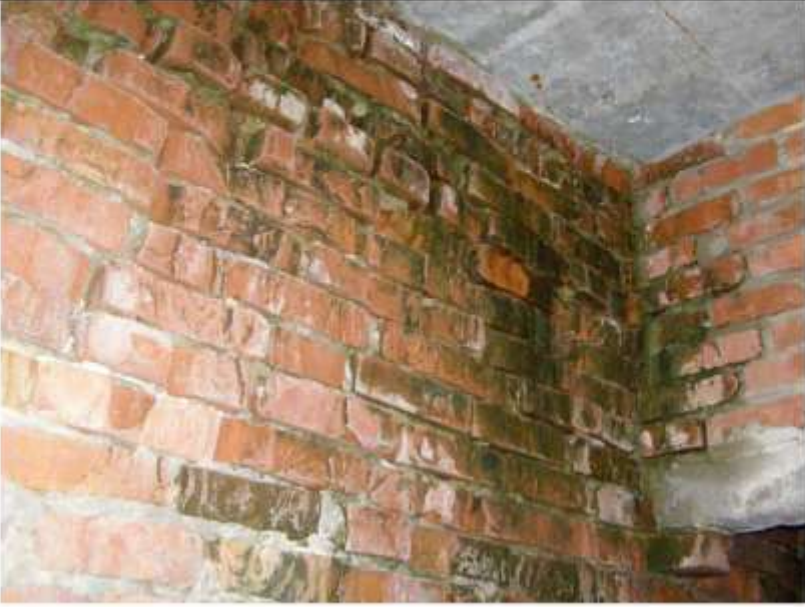
<p data-bbox="639 1025 1150 1059">Інтенсивне замокання цегляної кладки</p>	Відновити покрівлю
14	Осі А-Б, 1-3

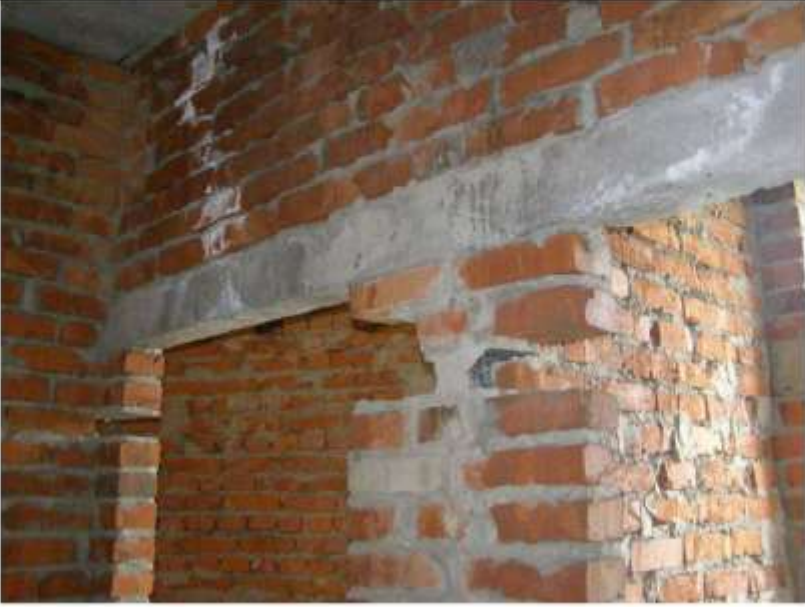
<p data-bbox="692 1025 1094 1059">Аварійне ошпрання перемічок</p>	Підсилити
16	Осі 1-3, вісь Г

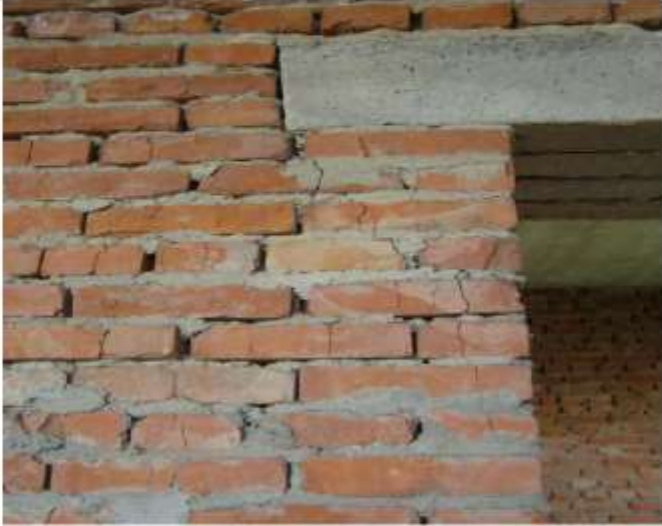
<p data-bbox="561 976 1225 1014">Аварійне опирання перемичок, утворення тріщин</p>	Підсилити
18	Вісь E, осі 1-2

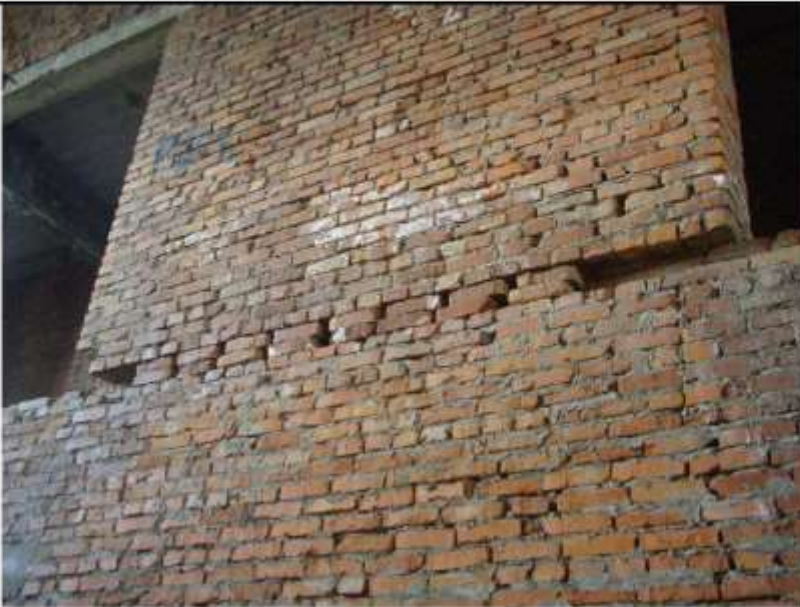
<p data-bbox="715 1003 1070 1037">Ослаблення перерізу стіни</p>	Підсилити
20	Осі 3, Д

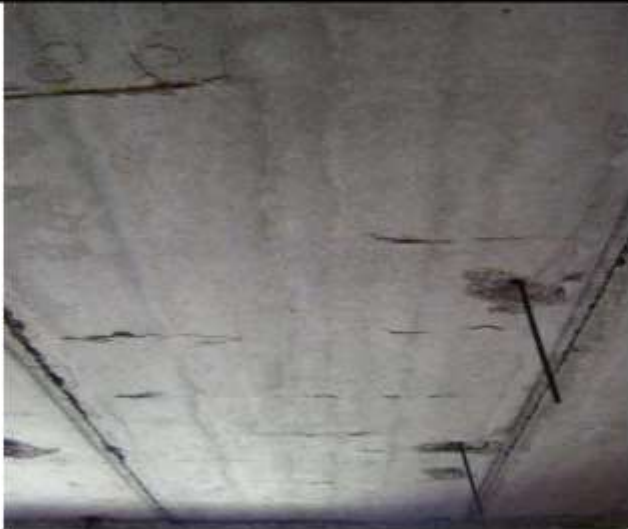
<p data-bbox="496 936 1294 1070">Велика кількість отворів у плиті діаметром 30-50мм внаслідок механічних пошкоджень плит. Внутрішня корозія арматури плит покриття внаслідок інтенсивного замокання</p>	Підсилити
4	Осі 8-10, А-Е

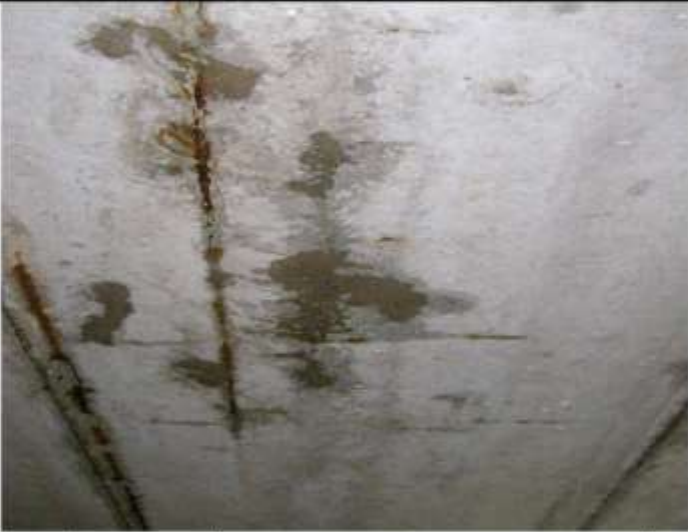
<p data-bbox="539 904 1249 965">Внутрішня корозія арматури плит покриття внаслідок інтенсивного замокання</p>	Підсилити
6	Осі 8-10, А-Е

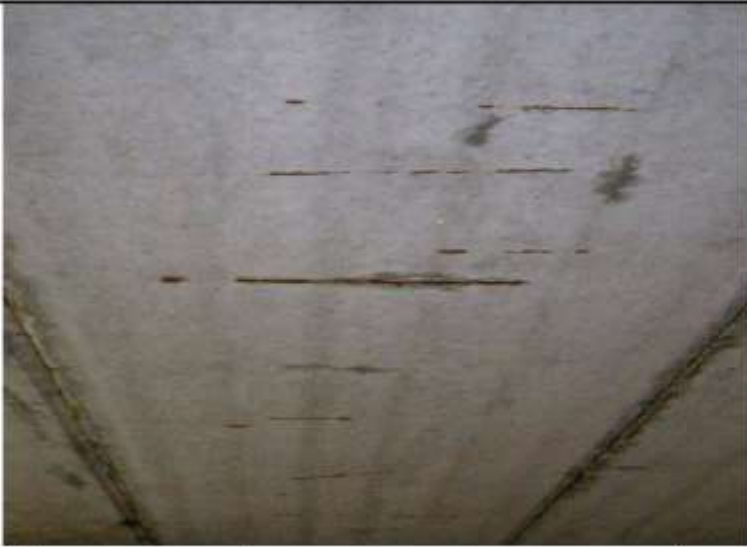
<p data-bbox="539 913 1252 981">Внутрішня корозія арматури плит покриття внаслідок інтенсивного замокання</p>	Підсилити
8	Осі 8-10, А-Е

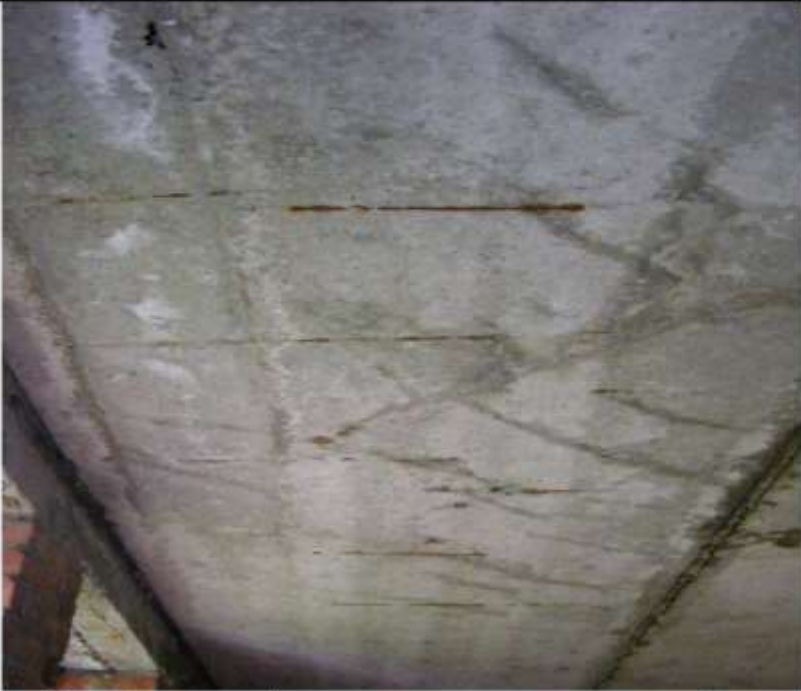
<p data-bbox="491 1066 1295 1128">Внутрішня корозія арматури плит покриття внаслідок інтенсивного замокання. Руйнування захисного шару бетону</p>	Підсилити
10	Осі 8-10, А-Е

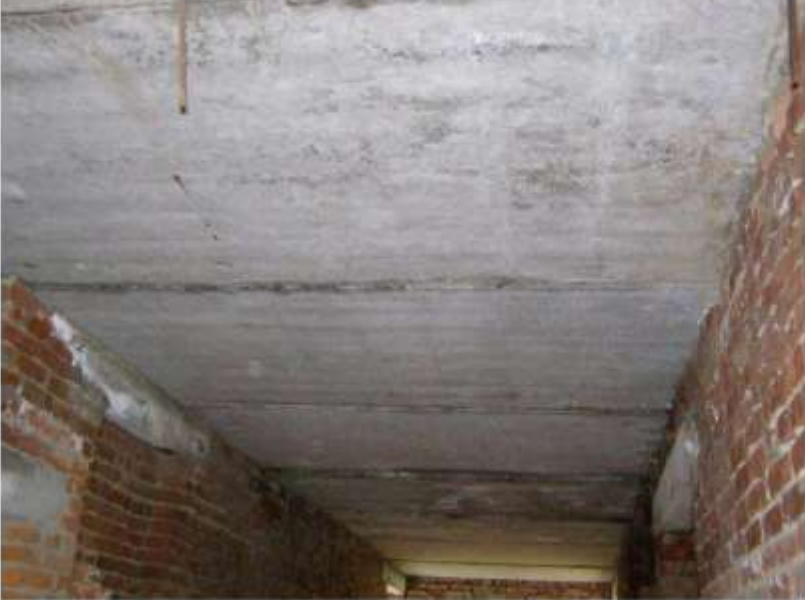
<p data-bbox="646 1003 1141 1037">Незначне замокання плит перекриття</p>	
12	Осі 8-10, А-Е

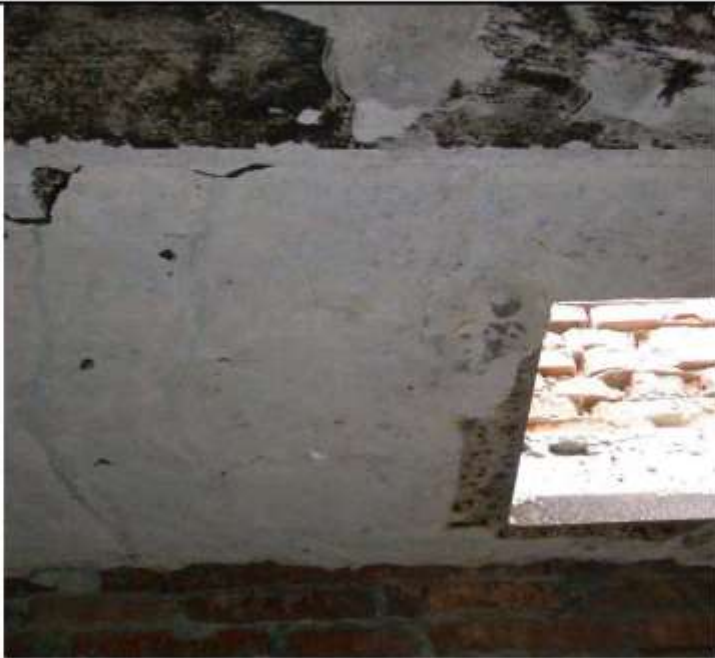
<p data-bbox="544 1070 1241 1155">Руйнування монолітної ділянки. Утворення тріщин в наслідок внутрішньої корозії арматури</p>	Підсилити
14	Осі 8-10, А-Е

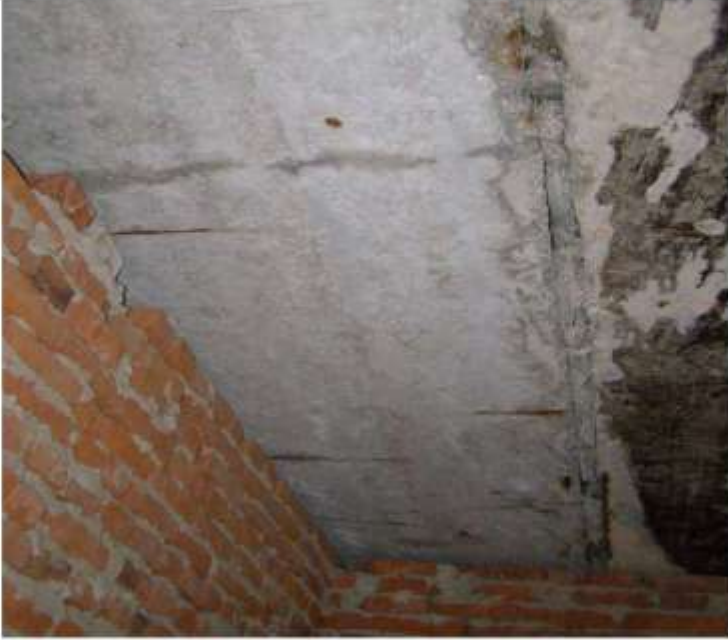
<p data-bbox="496 1039 1294 1126">Внутрішня корозія арматури плит покриття внаслідок інтенсивного замокання. Руйнування захисного шару бетону</p>	Підсилити
16	Осі 8-10, А-Е

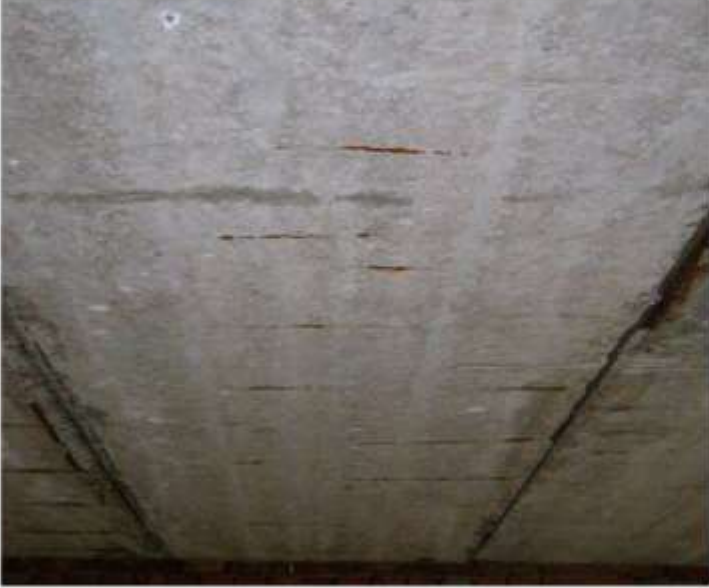
<p data-bbox="496 987 1294 1070">Внутрішня корозія арматури плит покриття внаслідок інтенсивного замокання. Руйнування захисного шару бетону</p>	Підсилити
18	Осі 8-10, А-Е

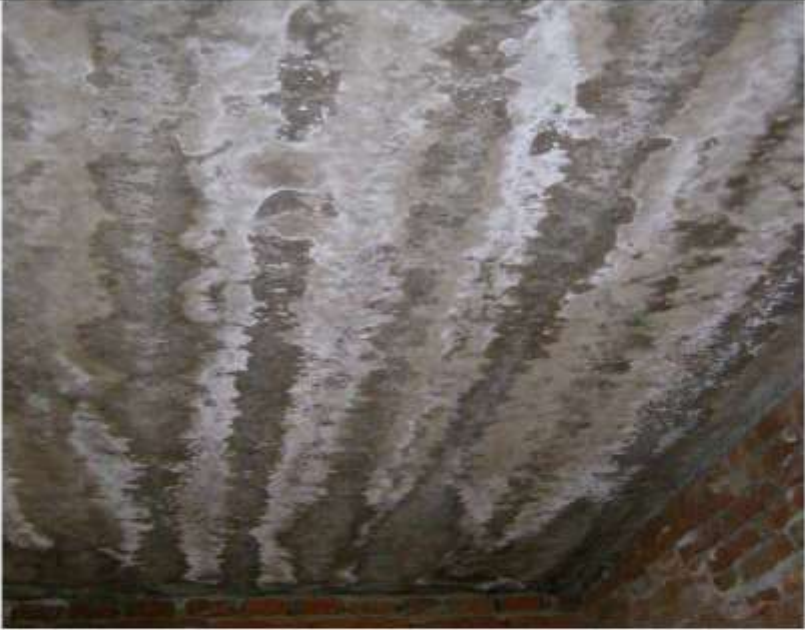
<p data-bbox="512 1756 1278 1845">Інтенсивне замокання плити покриття. Утворення тріщин внаслідок внутрішньої корозії арматури.</p>	Підсилити

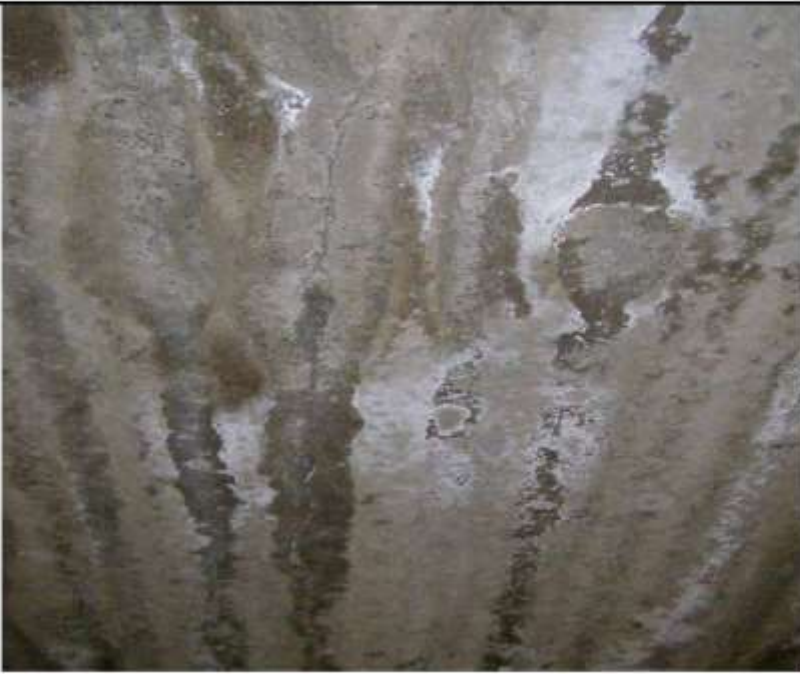
<p data-bbox="512 1066 1273 1151">Інтенсивне замокання плити покриття. Утворення тріщин внаслідок внутрішньої корозії арматури.</p>	Підсилити
26	Осі 8-10, А-Е

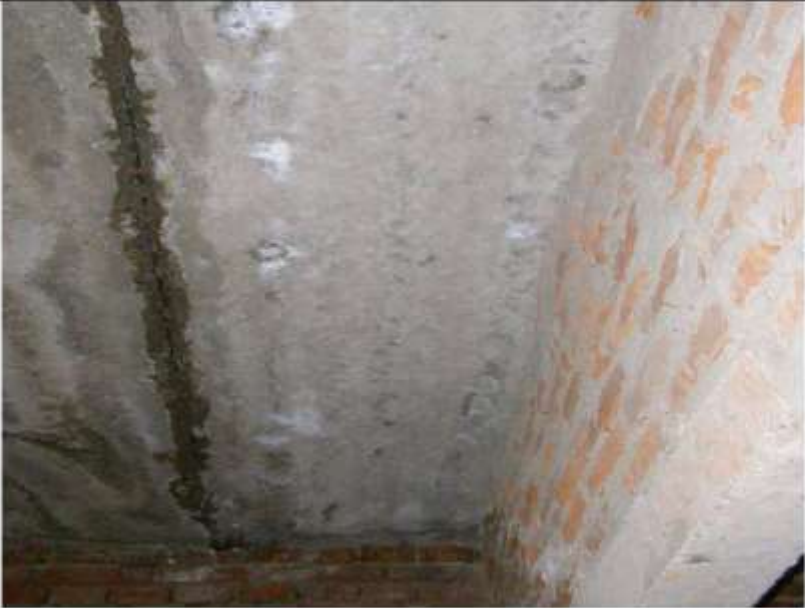
<p data-bbox="512 1014 1273 1099">Інтенсивне замокання плити покриття. Утворення тріщин внаслідок внутрішньої корозії арматури.</p>	Підсилити. Відремонтувати покрівлю
28	Осі 8-10, А-Е

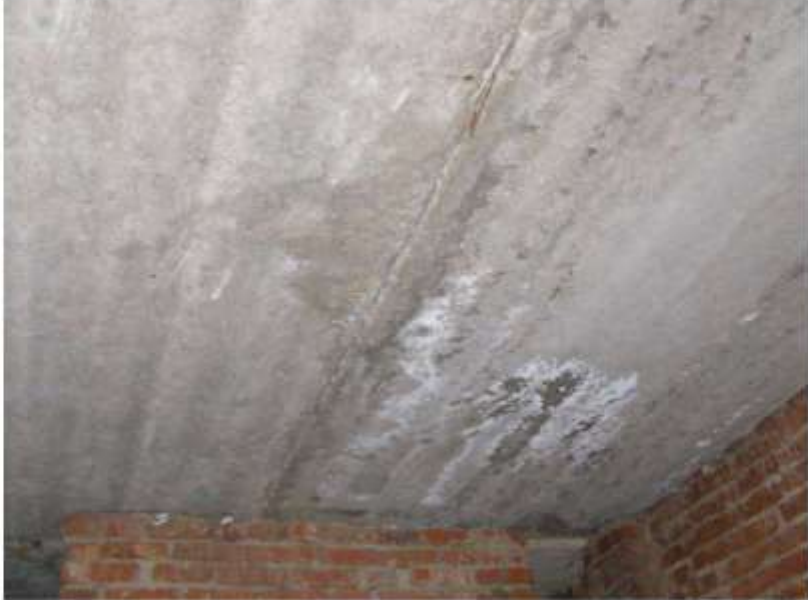
<p data-bbox="635 1003 1152 1037">Інтенсивне замокання плити покриття.</p>	Відремонтувати покрівлю
30	Осі 1-3, А-Е

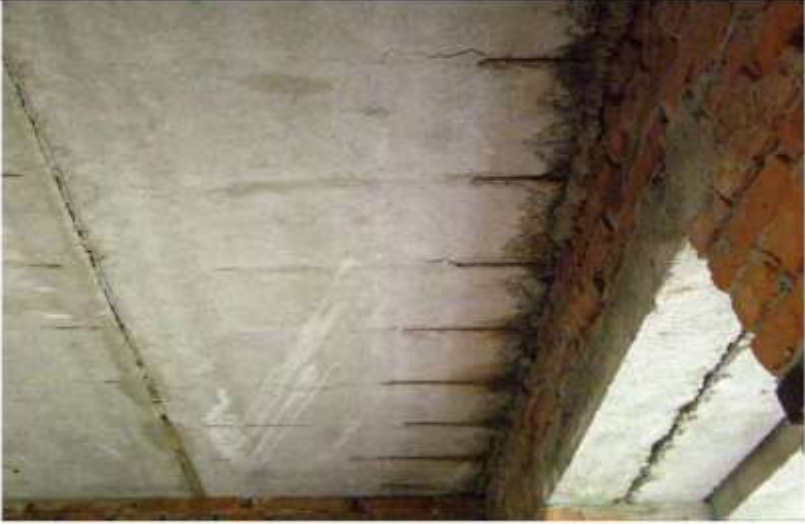
<p data-bbox="491 943 1299 1032">Внутрішня корозія арматури плит покриття внаслідок інтенсивного замокання. Руйнування захисного шару бетону</p>	Підсилити
32	Осі 1-3, А-Е
