Пояснювальна записка

до дипломного проекту (роботи)

магістра

**Аналіз технічного стану плавального басейну в селесці Недригайлів
Сумської області**

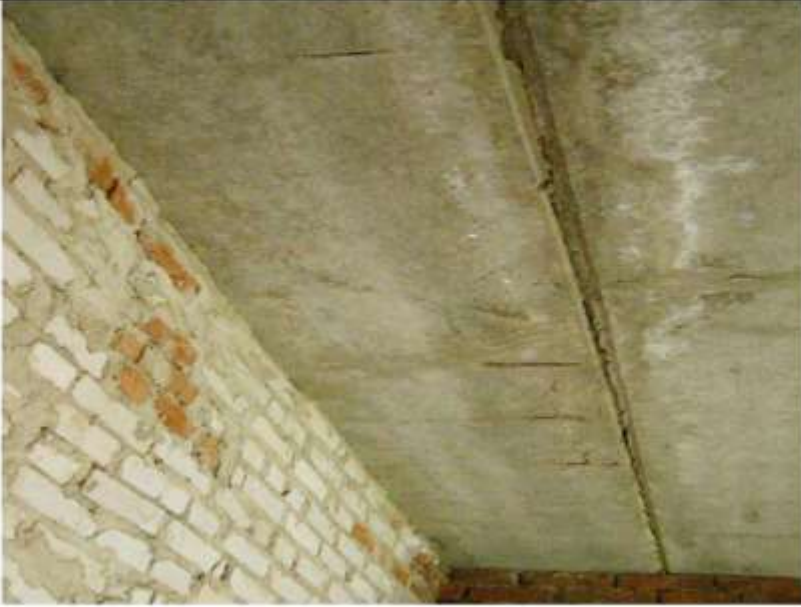
<p data-bbox="491 1025 1295 1115">Внутрішня корозія арматури плит покриття внаслідок інтенсивного замокання. Руйнування захисного шару бетону</p>	Підсилити
34	Осі 1-3, А-Е

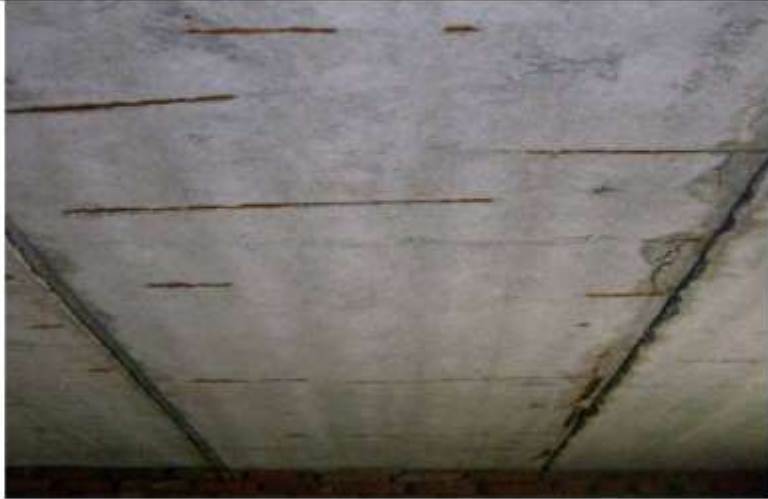
<p data-bbox="491 920 1294 1010">Внутрішня корозія арматури плит покриття внаслідок інтенсивного замокання. Руйнування захисного шару бетону</p>	Підсилити
40	Осі 1-3, А-Е

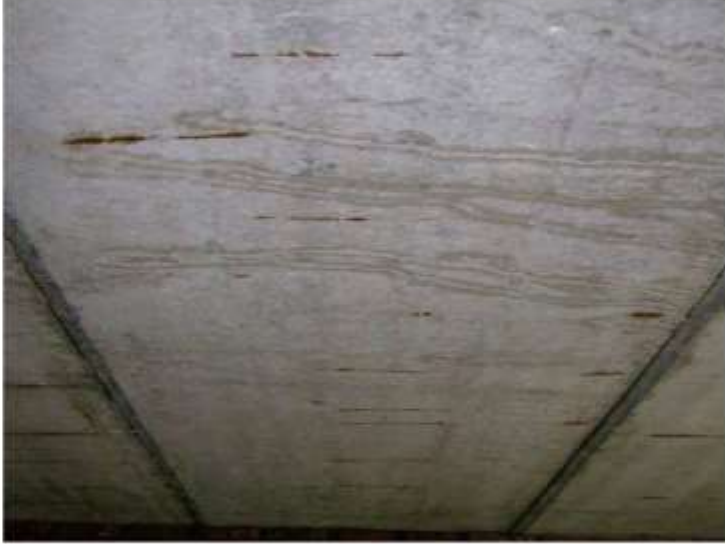
<p data-bbox="491 943 1295 1028">Внутрішня корозія арматури плит покриття внаслідок інтенсивного замокання. Руйнування захисного шару бетону</p>	Підсилити
42	Осі 1-3, А-Е

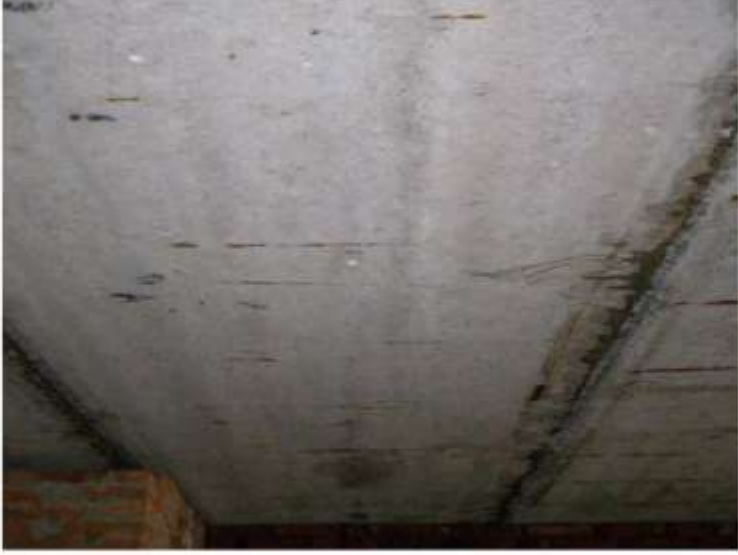
<p data-bbox="491 952 1295 1041">Внутрішня корозія арматури плит покриття внаслідок інтенсивного замокання. Руйнування захисного шару бетону</p>	Підсилити
44	Осі 1-3, А-Е

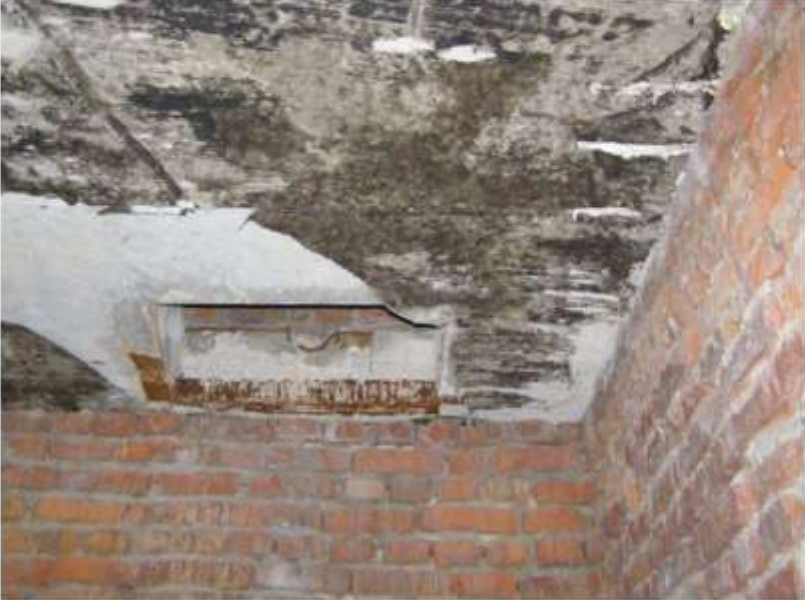
<p data-bbox="496 1055 1294 1137">Внутрішня корозія арматури монолітної ділянки внаслідок інтенсивного замокання. Руйнування захисного шару бетону</p>	Підсилити
46	Осі 1-3, А-Е

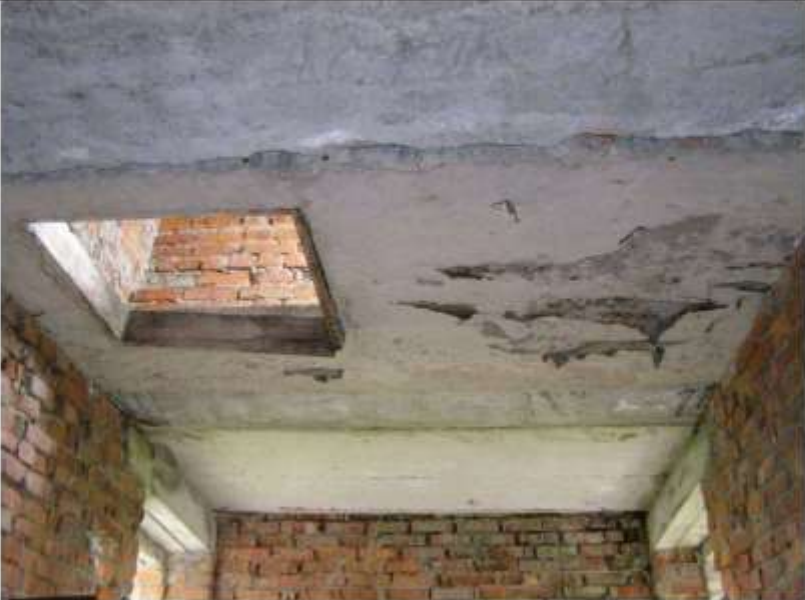
<p data-bbox="715 1025 1072 1059">Прогин монолітної ділянки</p>	Підсилити
48	Осі 1-3, А-Е

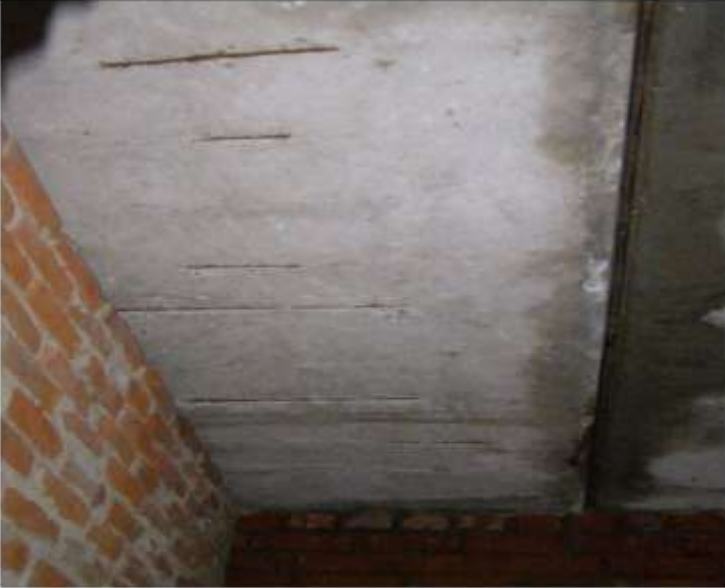
<p data-bbox="491 1729 1294 1818">Внутрішня корозія арматури плит покриття внаслідок інтенсивного замокання. Руйнування захисного шару бетону</p>	Підсилити. Відремонтувати покрівлю

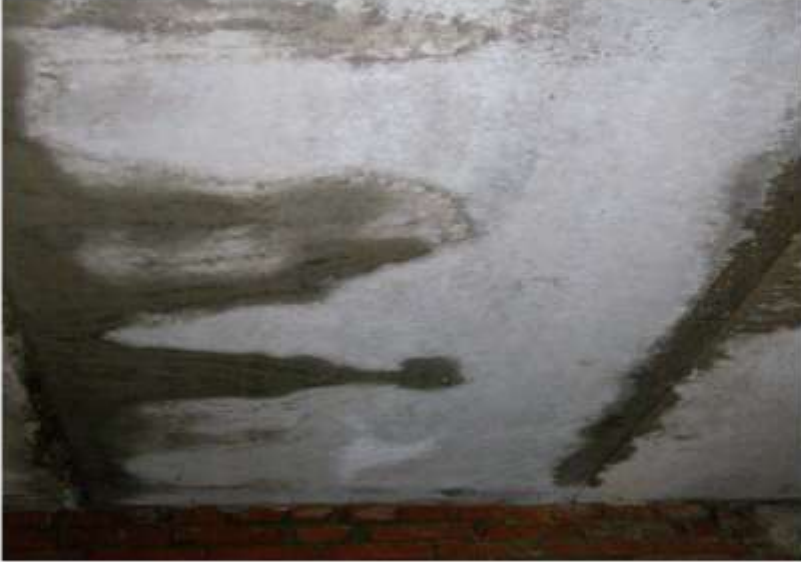
<p data-bbox="651 958 1136 994">Інтенсивне замокання плит покриття</p>	Відремонтувати покрівлю
52	Осі 1-3, А-Е

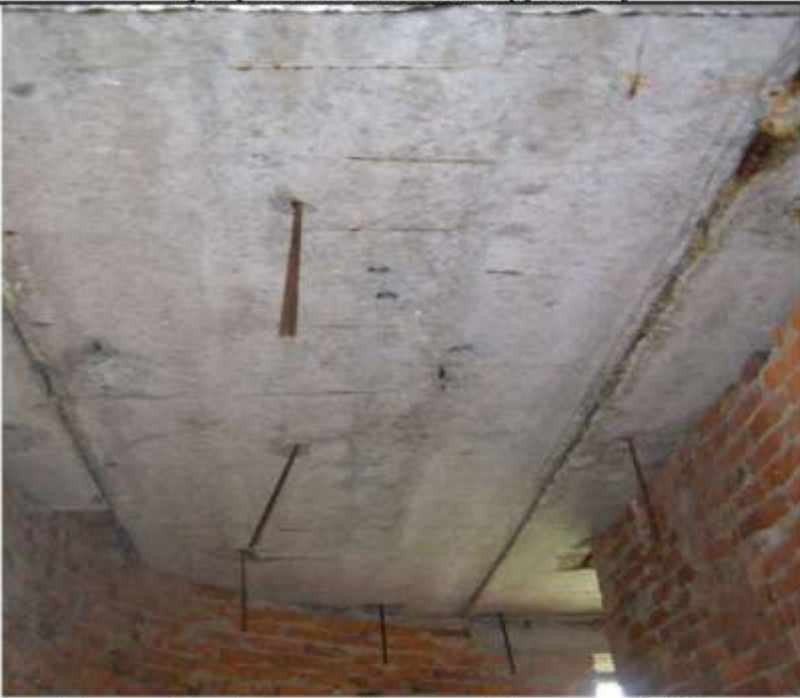
<p data-bbox="496 1621 1289 1756">Велика кількість отворів у плиті діаметром 30-50мм внаслідок механічних пошкоджень плит. Внутрішня корозія арматури плит покриття внаслідок інтенсивного замокання. Руйнування захисного шару бетону</p>	Підлоги			
Змк.	Арк.	№ докум.	Підпис	Дата	601-БП. 12135614. ПЗ	Арк
						133

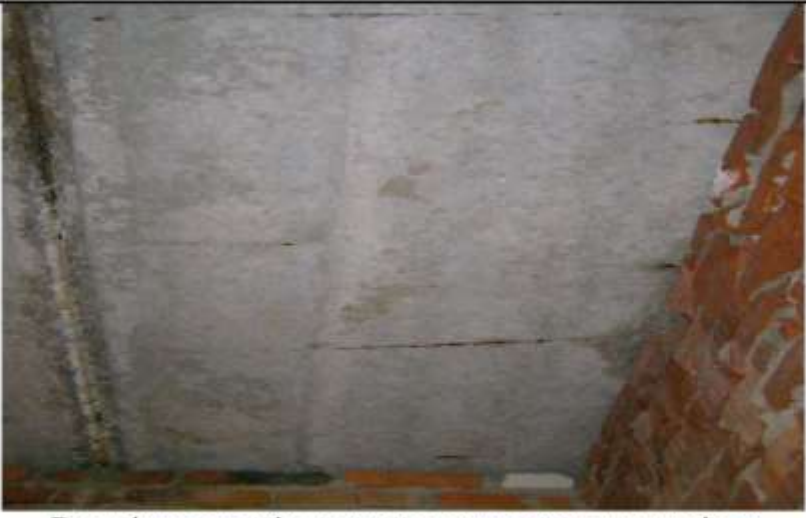
<p data-bbox="491 884 1300 952">Внутрішня корозія арматури плит покриття внаслідок інтенсивного замокання. Руйнування захисного шару бетону</p>	Підсилити
58	Осі 1-3, А-Е

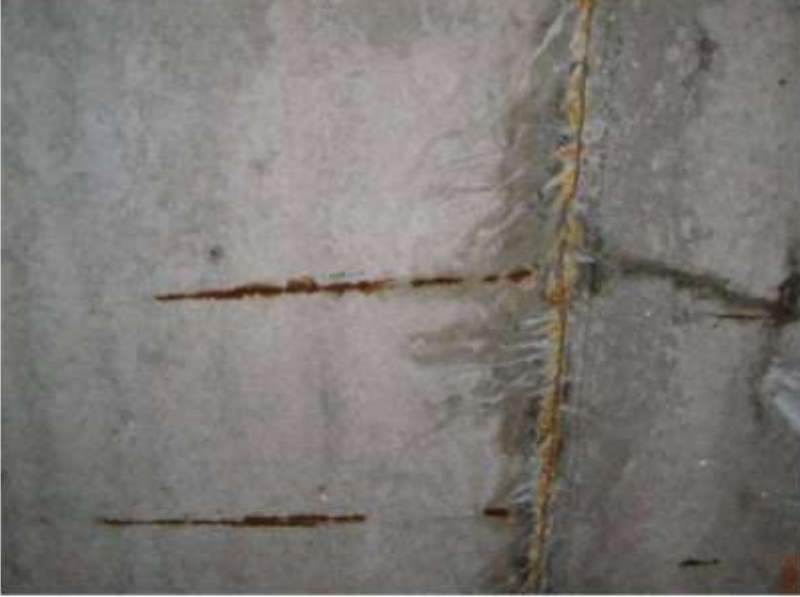
<p data-bbox="496 1630 1294 1711">Внутрішня корозія арматури плит покриття внаслідок інтенсивного замокання. Руйнування захисного шару бетону</p>	Підсилити

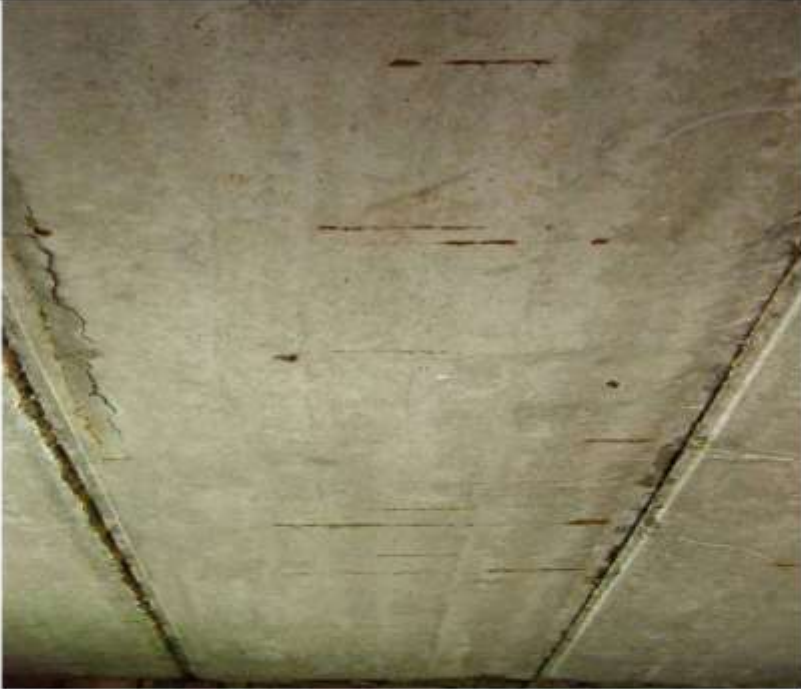
<p data-bbox="491 1749 1295 1832">Внутрішня корозія арматури плит покриття внаслідок інтенсивного замокання. Руйнування захисного шару бетону</p>	Підсилити

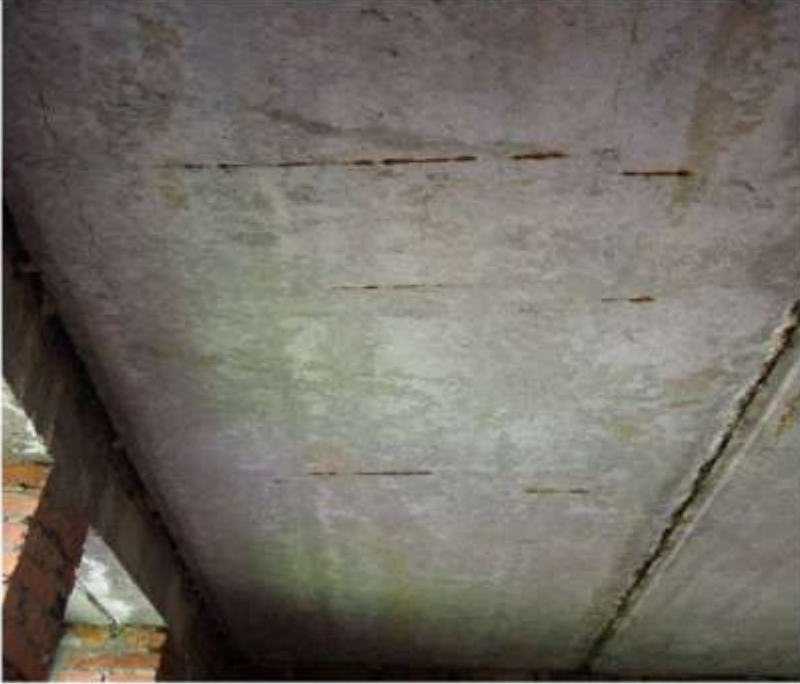
<p data-bbox="491 1093 1294 1182">Внутрішня корозія арматури плит покриття внаслідок інтенсивного замокання. Руйнування захисного шару бетону</p>	Підсилити

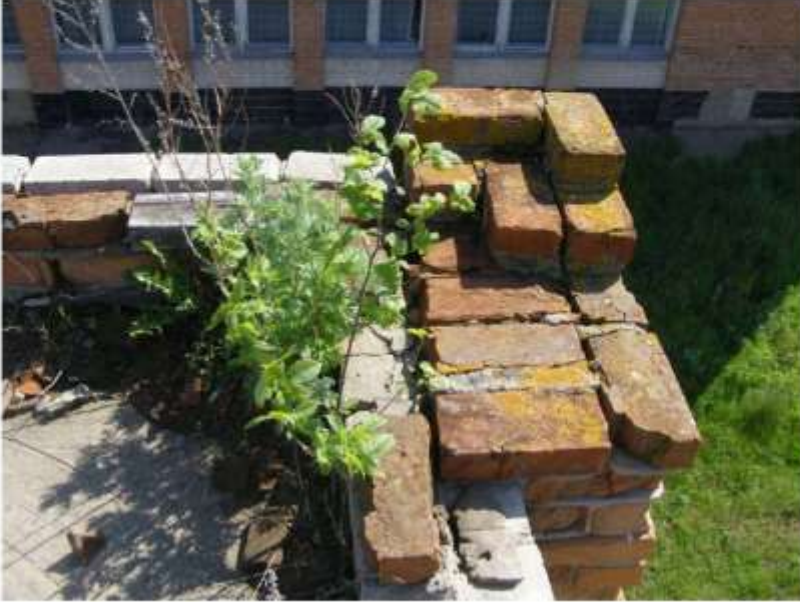
<p align="center">Руйнування цегляної кладки карнизу</p>	Відновити
2	Вісь 1, Ж

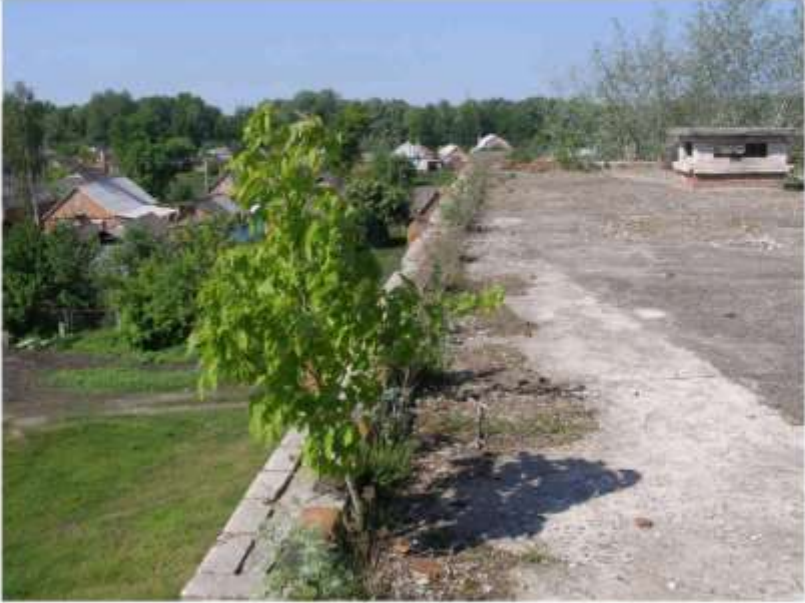
Додатково зафіксовано руйнування цементно-піщаної стяжки покриття (дефекти № 5 та 10), що обумовлено як тривалим впливом вологи, так і наявністю рослинності (моху та дерев), коренева система якої механічно пошкоджує конструктивні шари покриття (дефект № 3 покрівлі).

<p data-bbox="676 1016 1110 1055">Руйнування покриття рослинами</p>	Видалити рослини
4	Вісь 3

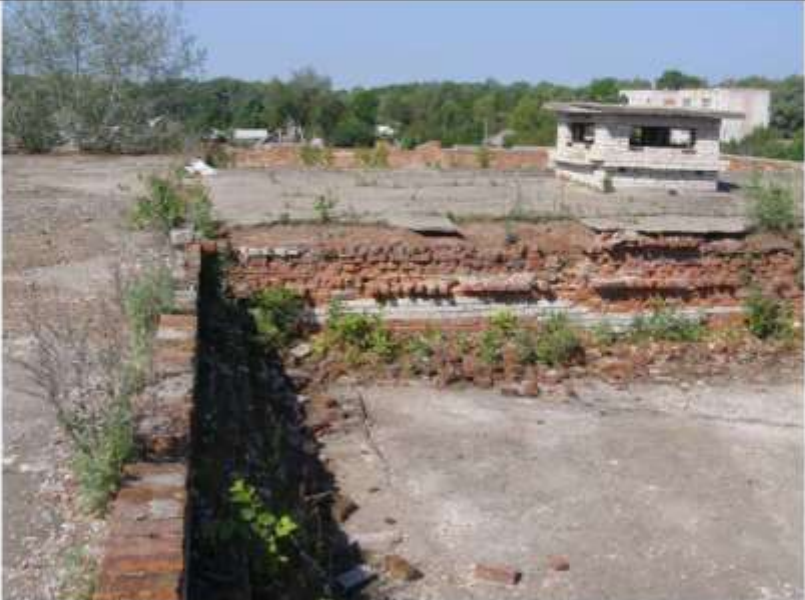
<p data-bbox="630 1025 1157 1059">Інтенсивне руйнування цегляної кладки</p>	Відновити
8	Вісь 3

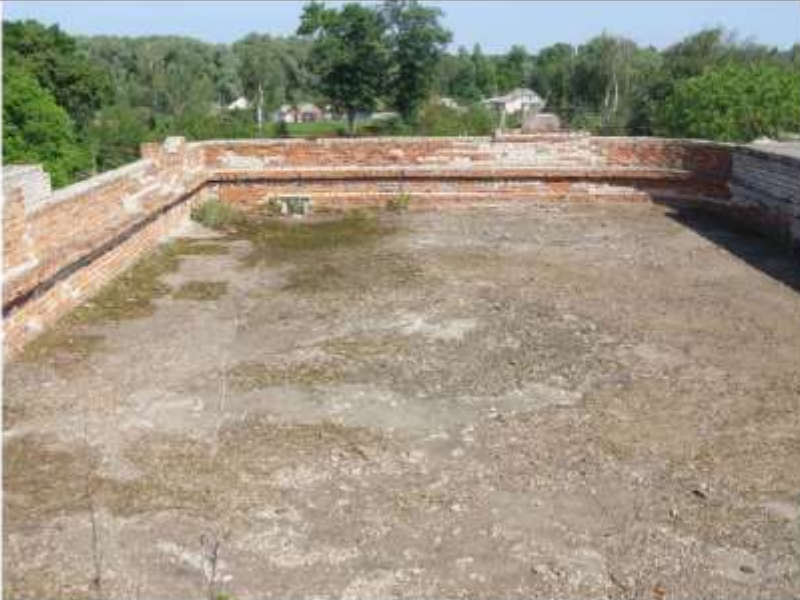
<p data-bbox="687 1021 1098 1055">Інтенсивне замокання покрівлі</p>	Виконати правильний ухил покрівлі
10	Вісь Е
