Національний університет «Полтавська політехніка імені Юрія Кондратюка»
Навчально-науковий інститут архітектури, будівництва і землеустрою
Кафедра будівництва та цивільної інженерії

Пояснювальна записка
до дипломного проекту (роботи)
магістра

на тему: **Реконструкція навчального закладу з впровадженням енергоефективних заходів у м.Полтава**

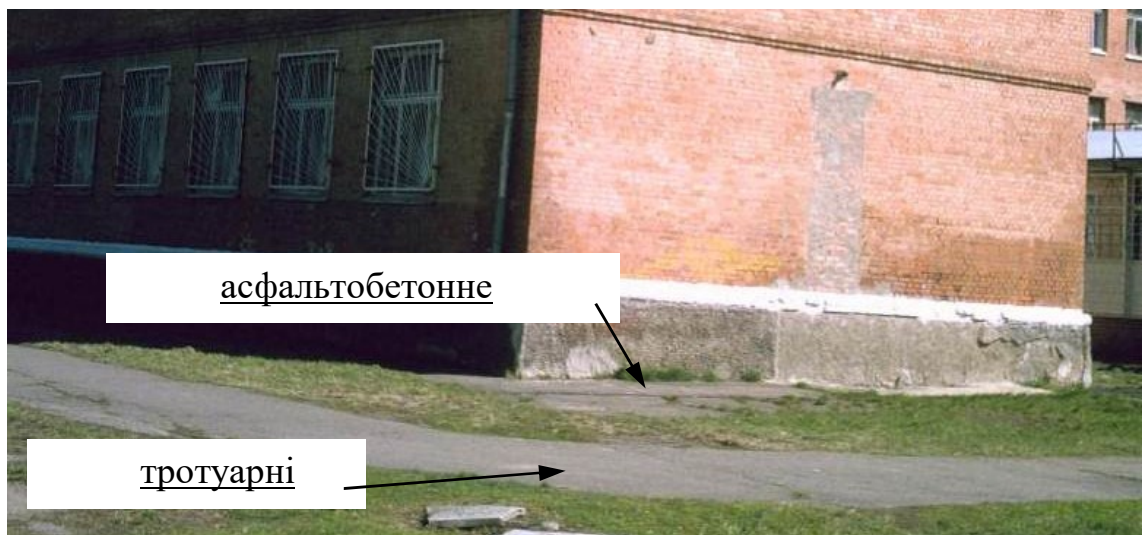
Рисунок 2.12 – Загальний вигляд влаштування вимощення і тротуарів навколо будівлі школи

Територія навколо школи спланована з ухилом від будівлі окрім території внутрішнього дворику в осях А-Е/4-6 і Б-Е/8-9. Вимощення навколо будівлі – асфальтобетонне шириною 800...1200 мм (фото 12). На окремих ділянках в результаті влаштування вводу/виводу інженерних мереж вимощення порушено та не відновлено (див. підрозділ 1.3 «Аналіз дефектів і пошкоджень будівельних конструкцій»).

осях А-Е/4-6 і Б-Е/8-9). Організувати водовідведення з прилягаючої до школи території до водозбірної вуличної мережі. Вимощення навколо будівлі частково зруйновано і не може повною мірою виконувати функції водозахисту основ і фундаментів будівлі. Необхідно відновити бетонне вимощення шириною 1500 мм з ухилом від будівлі $i = 0,03$ по фасадах будівлі в осях А/1-4, Б/9-12, Е/9 згідно рисунку В.2.

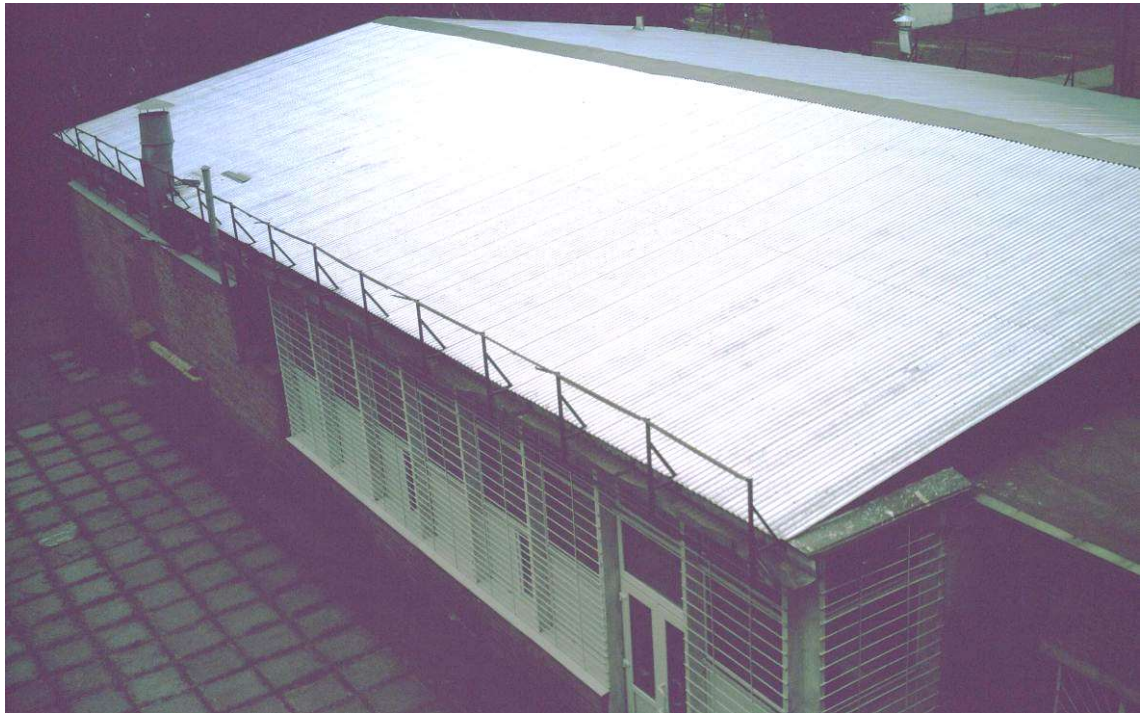
Рисунок 2.14 – Загальний вигляд покрівлі над приміщеннями їдальні

Покрівля їдальні виконана із оцинкованих листів профільованого настилу (див. фото 14) із ухилом $i = 0,14 \approx 8^\circ$. Водовідведення з покрівлі зовнішнє неорганізоване.

Вимощення практично навколо всієї їдальні зруйноване.

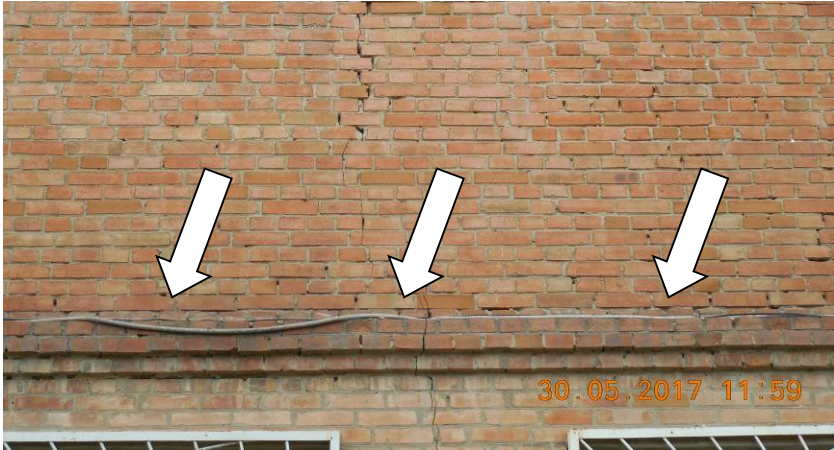
Кількість пошкоджених кутиків над віконними прорізами складає 61 шт.
7	На поясному цегляному карнизу на відм. +3,300 м по периметру будівлі	<p>Відсутність будь-якого (цементно-піщаного або із листів оцинкованої сталі) гідроізоляційного шару по цегляним карнизам по периметру будівлі. Через це відбувається замокання атмосферними опадами зовнішньої поверхні стін.</p>

Загальна довжина цегляного карнизу по периметру будівлі складає 263,8 м

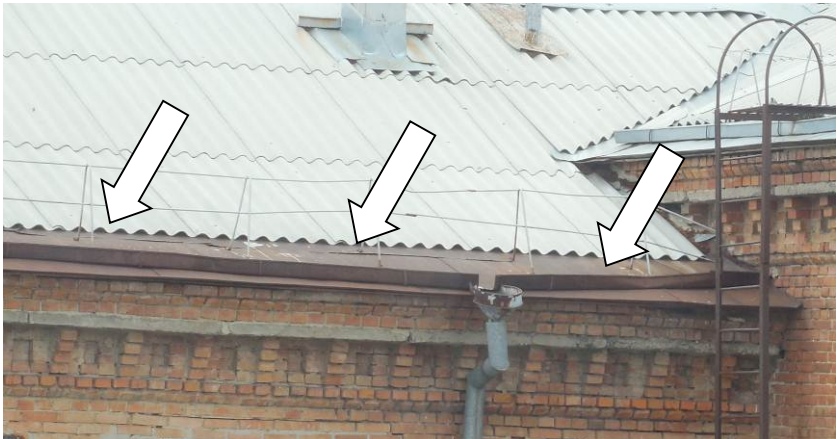
Довжина відсутньої частини водовідвідної труби складає 2,3 м
9	По периметру всієї покрівлі	<p>Часткове порушення кріплень сталевих жолобів водовідведення з покрівлі. Під час ремонту покрівлі були замінені лише азбестоцементні хвильові листи, а заміна сталевих жолобів та відновлення їх кріплень не здійснювалося.</p>

Довжина порушення кріплень сталевих жолобів по периметру будівлі складає 270 м

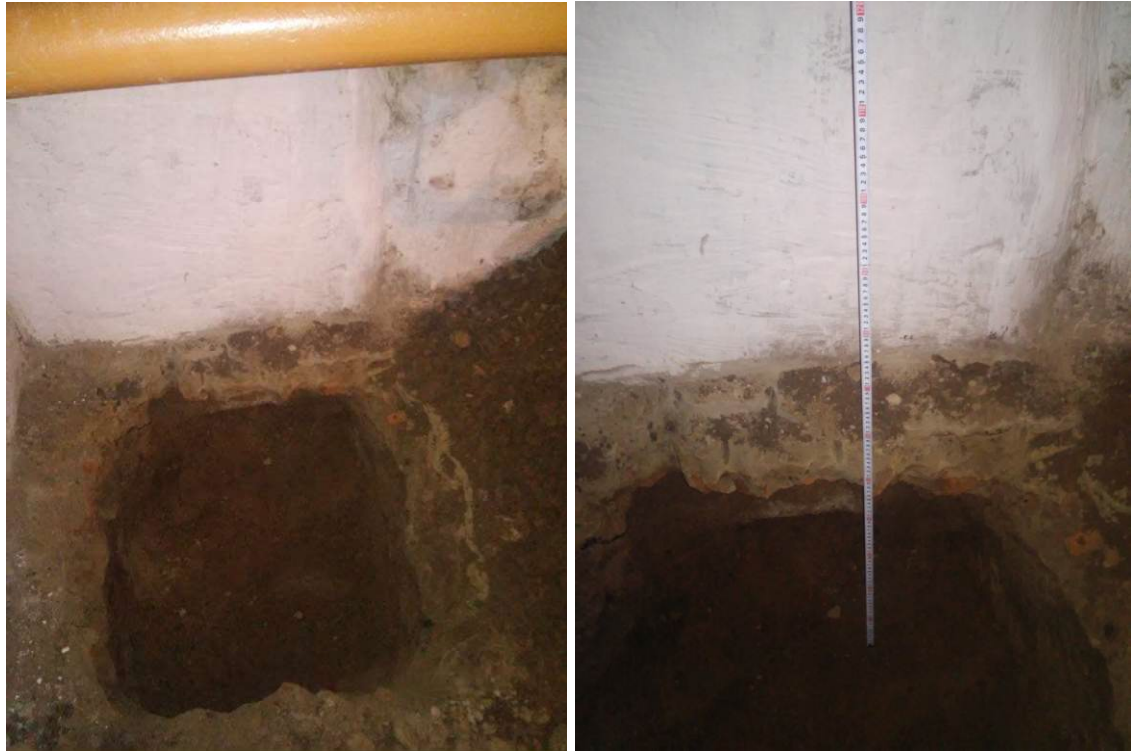
Рисунок 3.9 - Фото шурфа №1

Фундаменти тріщин та інших деформацій не мають. Під фундаментами бетонної підготовки не зафіксовано. Вертикальної гідроізоляції фундаментів також не виявлено. Схема перерізу внутрішнього фундаменту зображена на рис. 3.3 (фото фундаменту з шурфу 1 див. на рис. 3.9).

Глибина закладання фундаментів поздовжніх несучих стін складає від рівня планування 1.20 м (від рівня підлоги першого поверху відповідно 2.60 м), при цьому глибина закладення від рівня підлоги підвалу складає 0.5 м. Ширина підшви фундаментів становить 0.64 м. **Технічний стан фундаментів – задовільний.**

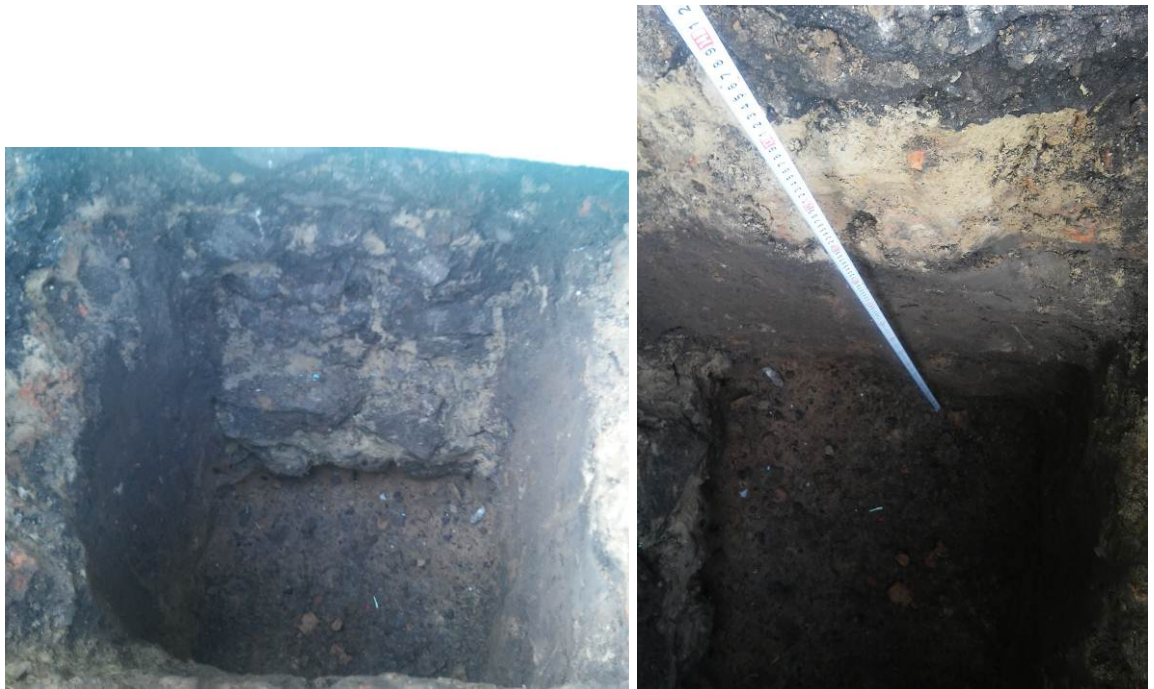
Рисунок 3.10 - Фото шурфа №2

Фундаменти тріщин та інших деформацій не мають. Під фундаментами бетонної підготовки не зафіксовано. Вертикальної гідроізоляції фундаментів також не виявлено. Горизонтальна гідроізоляція фундаменту представлена двома шарами руберойду (фото див. рис. 3.10).

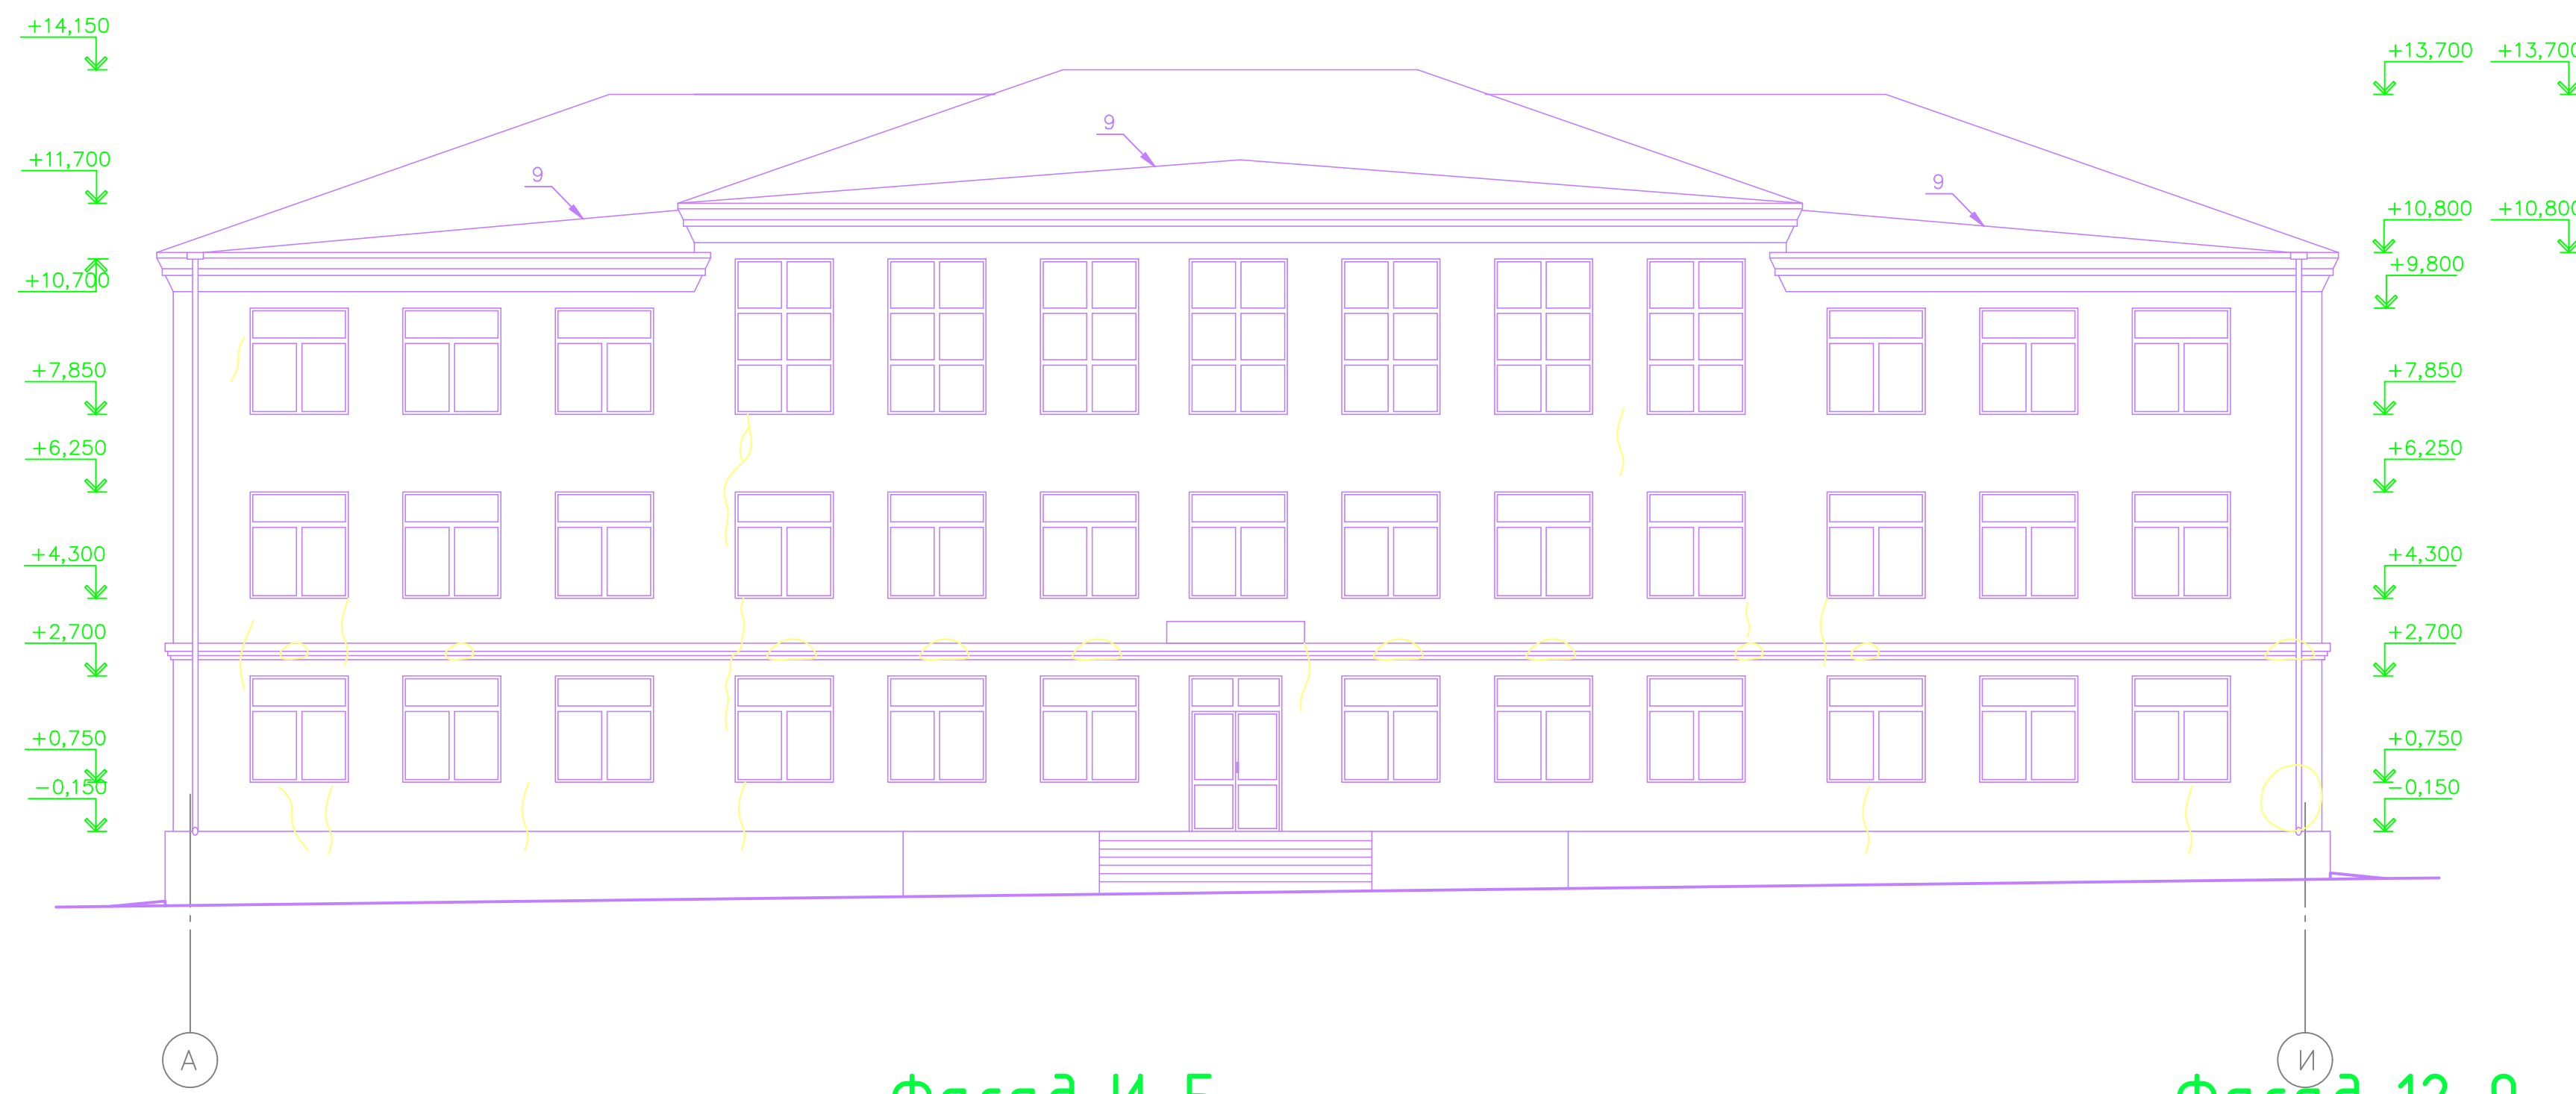
Фасад А-И

- 1 Наскрізнi тріщини із шириною розкриття 10...50 мм (ширина розкриття - довжина тріщини в мм).
- 2 Тріщини цегляних стін із шириною розкриття до 10 мм (ширина розкриття - довжина тріщини в мм).
- 3 Морозодійне руйнування зовнішнього шару цегляної кладки.
- 4 Випадання (вимивання) швів між цеглою кладки зовнішніх стін.
- 5 Розшарування цегляної кладки над віконними прорізами та оголення робочої арматури віконних перемичок.

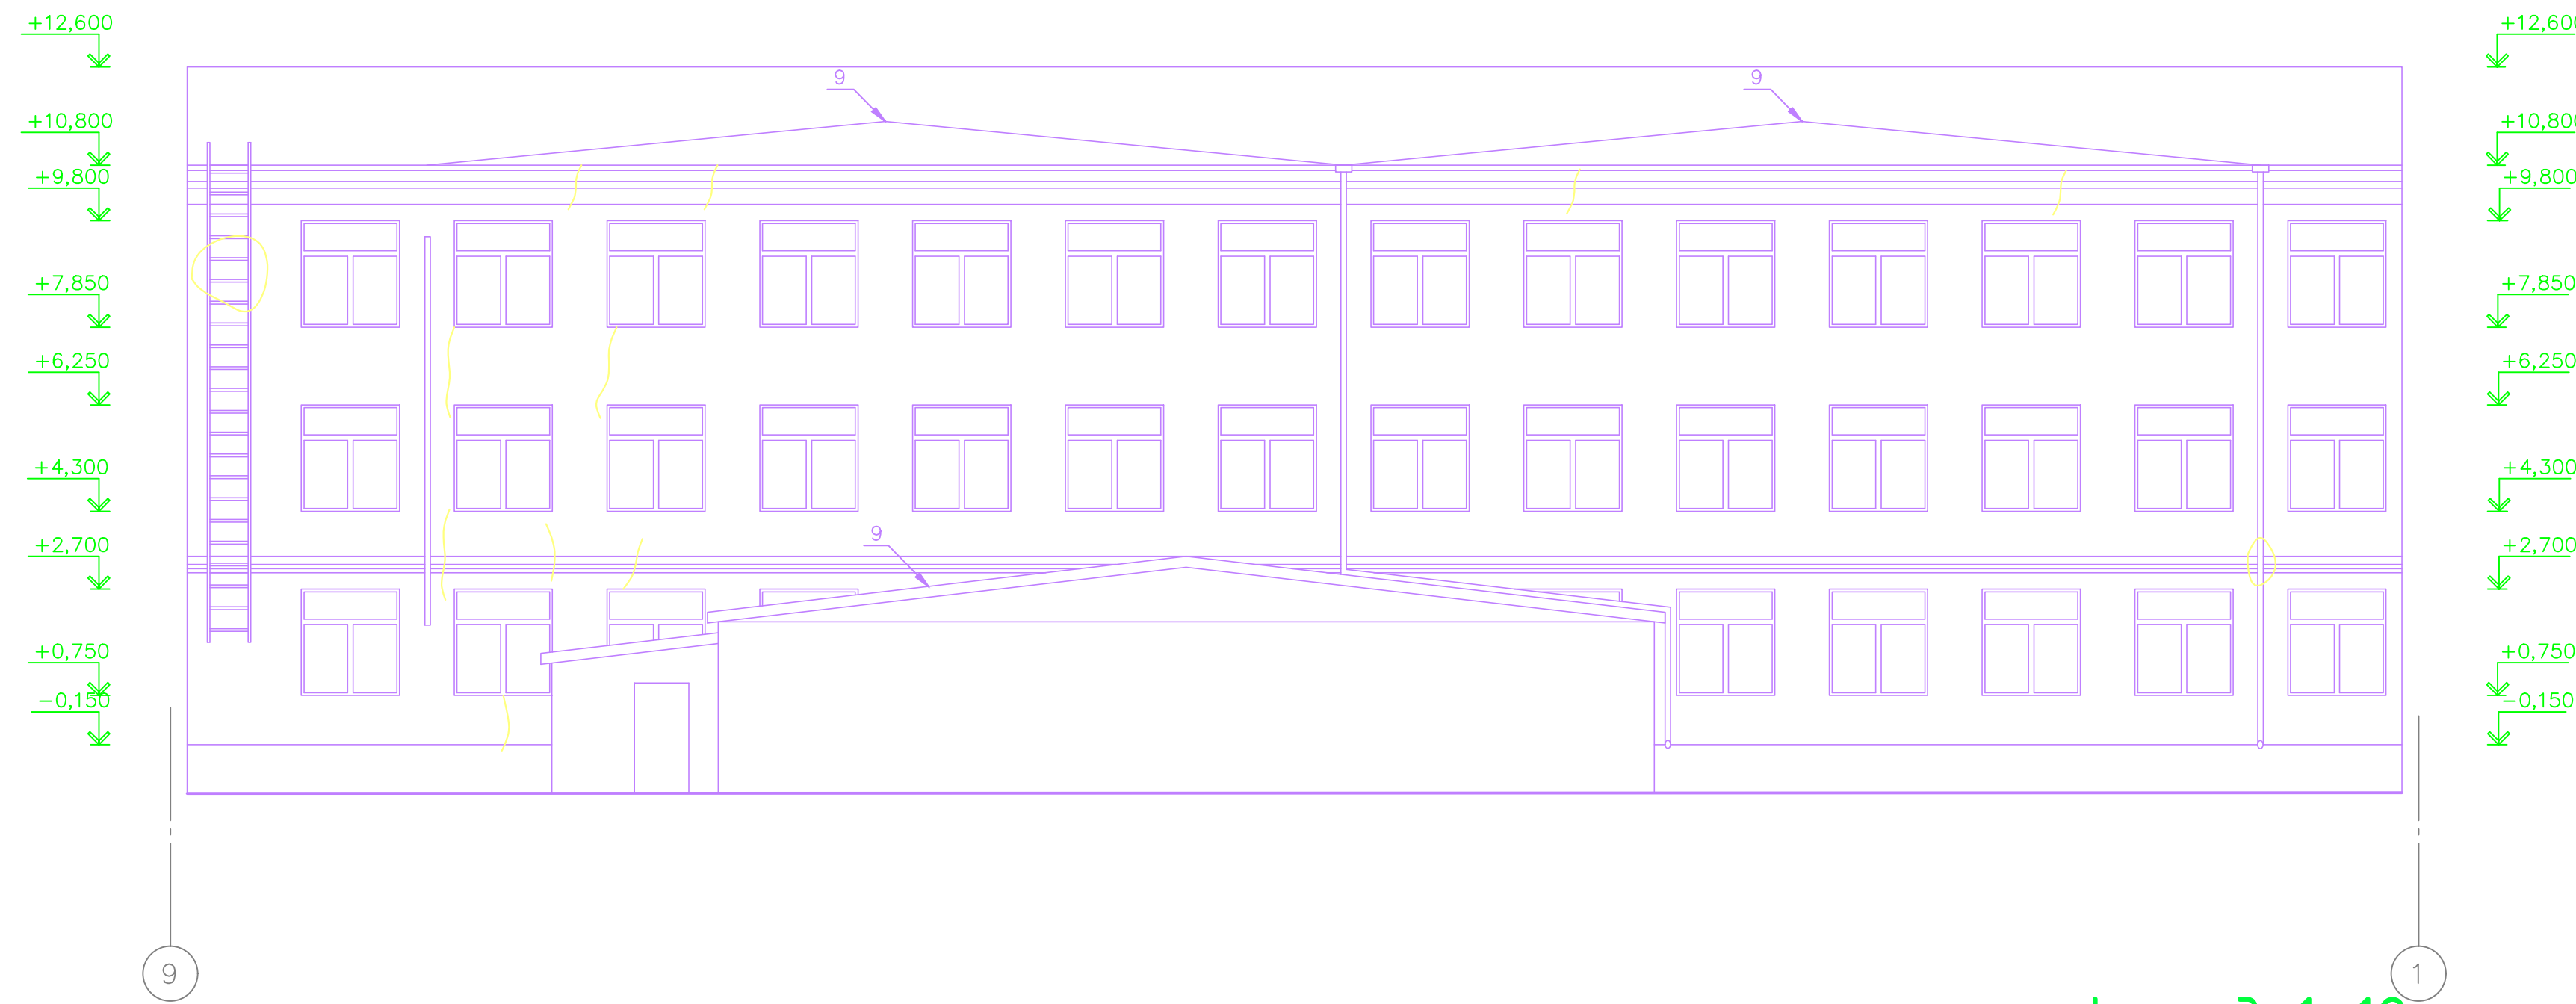
Фасад 9-1

- 1 Наскрізні тріщини із шириною розкриття 10...50 мм (ширина розкриття - довжина тріщини в мм).
- 2 Тріщини цегляних стін із шириною розкриття до 10 мм (ширина розкриття - довжина тріщини в мм).
- 3 Морозобійне руйнування зовнішнього шару цегляної кладки.
- 4 Випадання (вмивання) швів між цеглою кладки зовнішніх стін.
- 5 Розшарування цегляної кладки над віконними прорізами та оголення робочої арматури віконних перемичок.
