**НАЦІОНАЛЬНИЙ УНІВЕРСИТЕТ
ПОЛТАВСЬКА ПОЛІТЕХНІКА
ІМЕНІ ЮРІЯ КОНДРАТЮКА**

**76-ї НАУКОВОЇ КОНФЕРЕНЦІЇ ПРОФЕСОРІВ,
ВИКЛАДАЧІВ, НАУКОВИХ ПРАЦІВНИКІВ,
АСПІРАНТІВ ТА СТУДЕНТІВ УНІВЕРСИТЕТУ**

ЕТАПИ ВІДНОВЛЕННЯ ТА ЕКСПЛУАТАЦІЇ ІСТОРИЧНИХ БУДІВЕЛЬ

У рамках розроблення облікової документації об'єкту культурної спадщини проведено технічне обстеження адміністративної будівлі в м. Полтава. Будівля двоповерхова, стінової конструктивної системи з поздовжніми несучими стінами. Розміри в плані: 55,5×37,5 м. Карниз знаходиться на позначці + 9,890. Найвища позначка даху + 13,090. Під будівлею розміщено підвал.

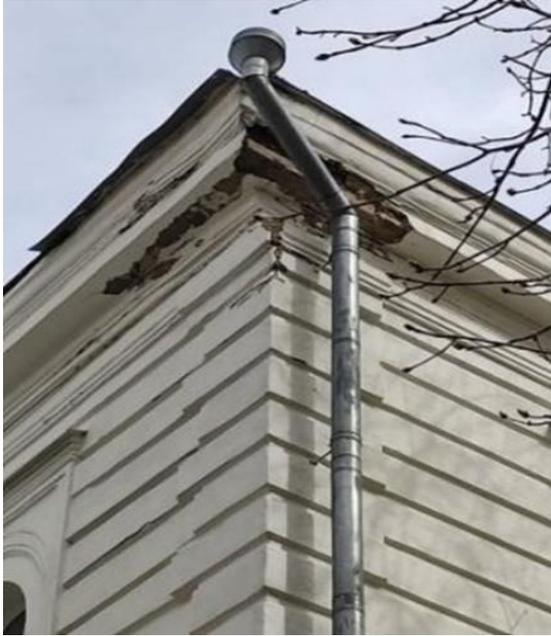
Технічний стан несучих та огорожувальних конструкцій на момент обстежень – стан 2 «задовільний». Спостерігаються тріщини по головному фасаду внаслідок нерівномірного осідання ґрунту шириною розкриття до 2 мм. Покриття даху має сліди враження корозією, руйнується цегляна кладка вентиляційного каналу (рис 1.).

Рис.1.Дефекти об'єкта: а) відшарування штукатурки і подальше руйнування карнизу; б) деформація стін внаслідок нерівномірного осідання;

Розроблені рекомендації з подальшої експлуатації об'єкта, які передбачають заміну покрівлі на металеву фальцеву з системою танення криги та блискавкозахисту, а також виконання професійних реставраційних робіт по відновленню фасадів.

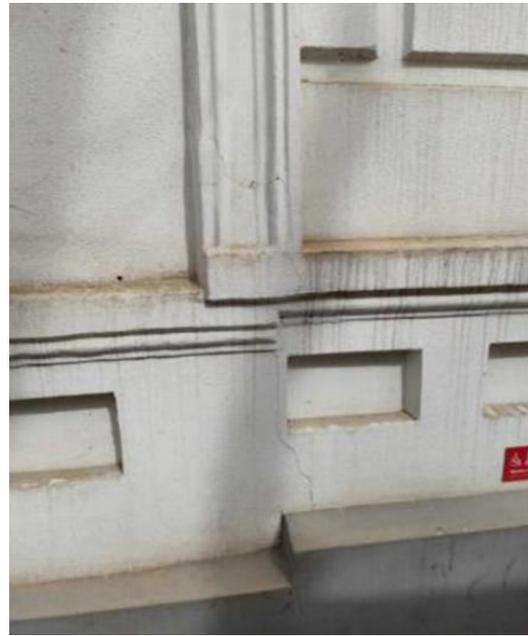
Близько 30 років тому було виконано підсилення основ і фундаментів методом силікатизації, але загальна деформація цоколю залишається досить помітною. На рівні перекриття між першим та другим поверхами металева затяжка з круглої сталі.
